Besiktningssprotokoll

Anticimex Försäkringsbesiktning i samarbete med Fastighetsbyrån

Fastighetsbeteckning: Västra Sund 2:72	
Fastighetsadress: Västra Sund Hagviken 1	
Postnummer: 671 93	Ort: Arvika

Besiktningdatum: 2025-01-13	Protokollnummer: 68769750
Temperatur: 3 °C	Väderlek: Halvklart
Tekniker: Peter Karlsson	
E-post: Peter.Karlsson@anticimex.se	
Kontor: Karlstad	
Närvarande: Dödsbodelägare

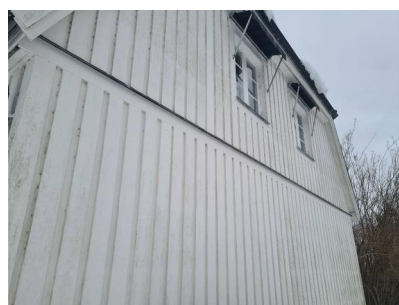
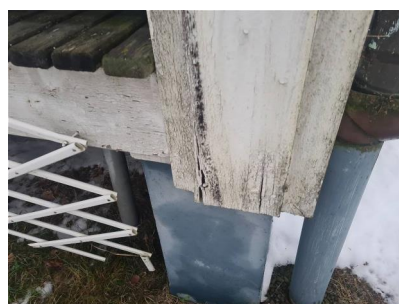
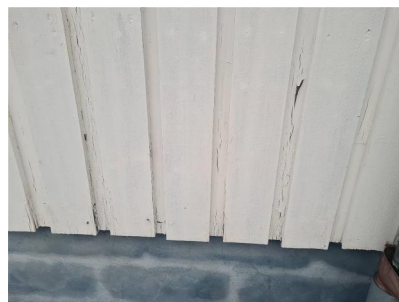
Utvändigt / Fasad

Enstaka panelbrädor har mindre rötskador.
Fasadpanelen är i behov av målning/underhåll.

Fasadbeklädnad och träkonstruktioner där målningsbehov finns riskerar att få fukt- och rötskador på grund av sämre vattenavvisande förmåga. För att öka livslängden på fasadbeklädnaden rekommenderas målning och underhåll. I samband med ommålning rekommenderas att de rötskadade panelbrädorna byts ut.

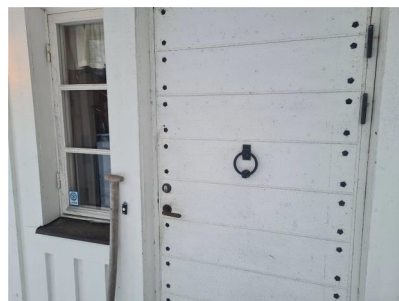
Utvändigt / Dörrar

Entrédörr är i behov av målning.

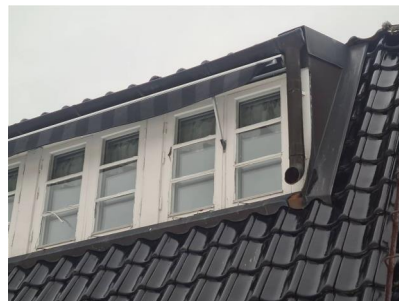
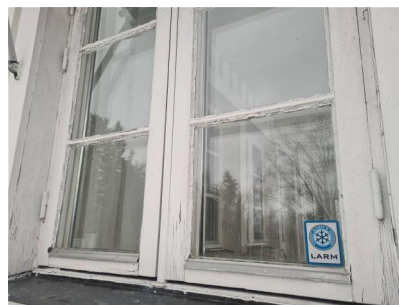
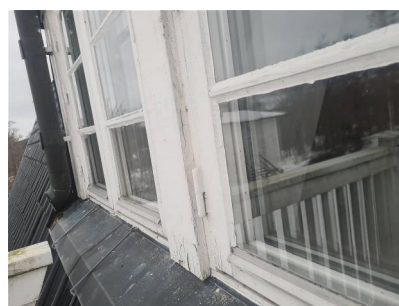
Utvändigt / Fönster

Isolerglas är äldre, något fönster misstänks vara punkterat.

Befintliga fönster är äldre vilket betyder att tätningen mellan fönsterrutorna kan vara sämre. Detta kan leda till att missfärgning/imma kan uppstå mellan glasrutorna.

Kitt/-färgsläpp finns från fönster.

Detta medför ökad risk för fuktskador.

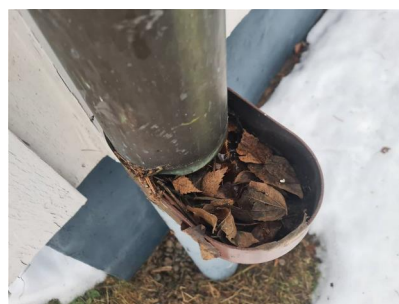
Utvändigt / Hängrännor / Stuprör

Lövsilar är fulla med löv/skräp och bör rensas.

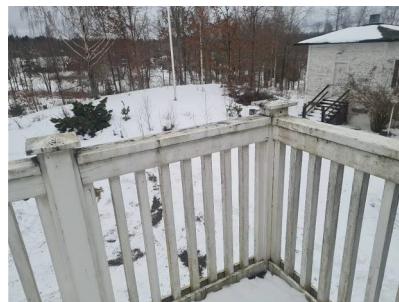
Utvändigt / Balkong framsida

Balkongräcke, stolpar och överliggare har underhållsbehov för att undvika fuktskador.

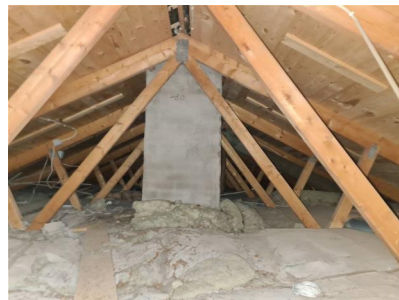
Utvändigt / Vind

Fuktkvoter uppmättes i takstolar och underlagstak till mellan 11-12% Risk för mikrobiell tillväxt inträffar vid 75% relativ luftfuktighet vilket motsvarar 17% fuktkvot i furuvirke. Observera att fuktigheten på vinden ändras över säsongen, fuktigast är det vindtertid.

Synliga spikar har ytrost vilket kan tyda på att vinden blir något fuktig över säsongen.

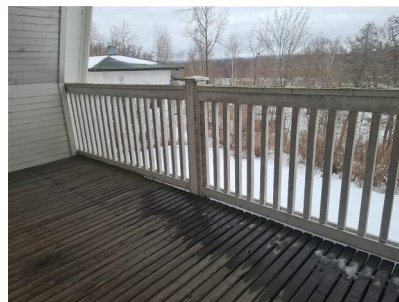
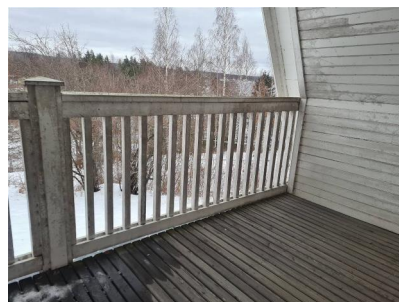
Utvändigt / Balkong på gavel

Balkongräcke och träkonstruktioner är i behov av målning/underhåll.

Balkongräcke och träkonstruktioner där målningsbehov finns riskerar att få fukt- och rötskador på grund av sämre vattenavvisande förmåga.

För att öka livslängden på balkongen rekommenderas målning och underhåll.

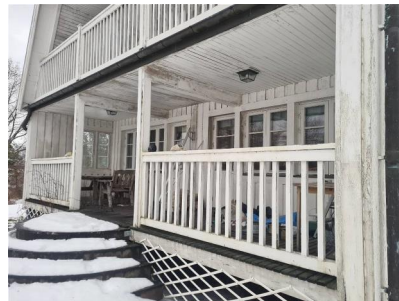
Utvändigt / Uteplats under balkong.

Målade trädetaljer har underhållsbehov för att undvika fuktskador.

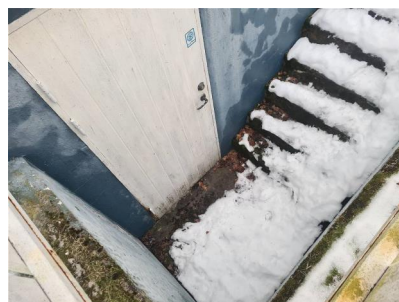
Utvändigt / Källartrappa

Viss mängd mossa/löv/skräp finns under snön.

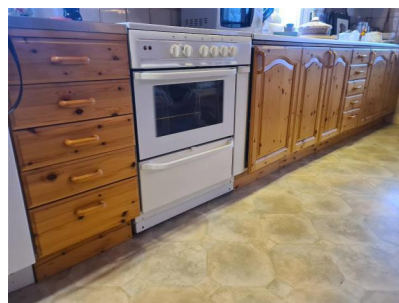
Entréplan / Kök & matplats

Droppskydd finns ej under kyl/frys eller i diskbänkskåp och avloppsslangen till diskmaskinen är ej förankrad med upphängningsbygel.

Sammantaget finns en ökad risk för fuktskador vid läckage.

Spisen saknar tippskydd.

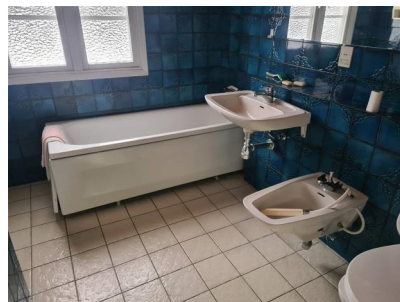
Entréplan / Badrum/Wc

Utrymmet är äldre och har passerat tiden för sin tekniska livslängd. Klinkergolvet har sprickor, golvbrunnen är äldre, rörgenomföringar finns i golv och fönster är olämpligt placerat i närheten av dusch/bad.

Renovering av utrymmet rekommenderas. Kontakta en behörig våtrumsentreprenör för en renovering. I samband med renoveringen bör omkringliggande konstruktioner kontrolleras för att upptäcka eventuella följskador.

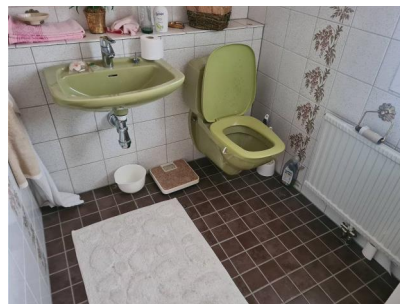
Entréplan / Toalett

Äldre beklädnader och rörgenomföring (värmerör) finns i golv.

Detta anses som en mindre brist då utrymmet ej vattenbegjuts.

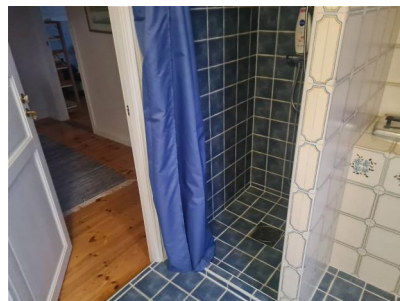
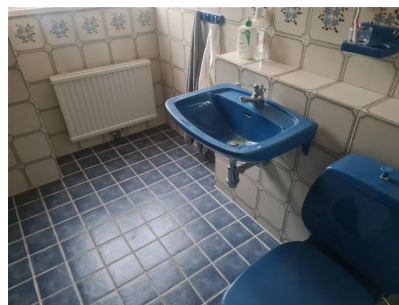
Övre plan / Dusch/Toalett

Rör genomföring finns i vägg i dusch.

Rör genomföringar i väggen medför en ökad risk för att vatten tränger in i omkringliggande konstruktioner och orsakar fuktskador.

Våtrumströskel finns ej till utrymmet.

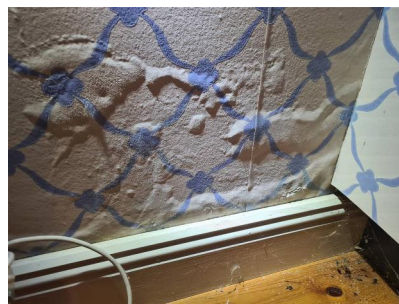
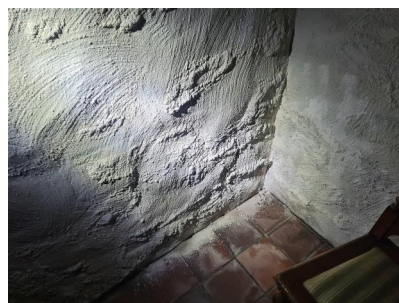
Källarplan / Allmänt

Puts- och färgsläpp finns på källarväggar, tapetserade väggar har bubblor och spår av lokal fuktpåverkan.

Puts- och färg som släppt från underlaget invändigt på källarytterväggarna är ett tecken på att källarens utvändiga fuktskydd inte längre fungerar tillfredsställande.

För att åtgärda detta måste källarens utvändiga fuktskydd förbättras. Läs Anticimex faktablad om källare för tips och råd.

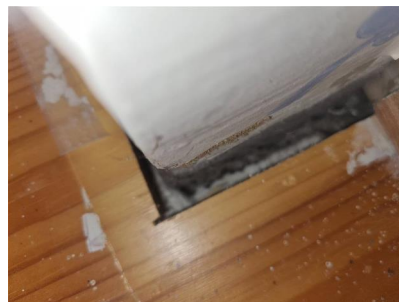
Vid kontroll av uppreglad golvkonstruktion som utfördes via probe i sovrum 1 uppmättes fuktvärden under kritisk nivå för mikrobiell tillväxt och normal lukt upplevdes.

Grundläggningen består av en betongplatta på mark utan underliggande isolering och med ett uppreglat isolerat golv dikt an betongen. Golvet ligger på en cellplastskiva, inga synliga regler dikt mot betongplattan. Den relativa fuktigheten uppmättes till 54% vid en temperatur av 17°C.

Befintlig golvkonstruktion och eventuella väggsvallar riskerar att drabbas av fuktskador på grund av naturlig fuktpåverkan. Detta i sin tur kan leda till mikrobiella skador (angrepp av mikroorganismer) som kan resultera i att mikrobiell lukt sprids till boendemiljön. Om väggsvallarna är tryckimpregnerade kan även en kemisk lukt förekomma.

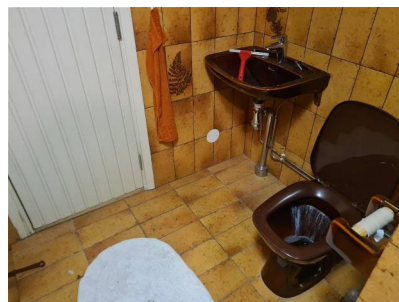
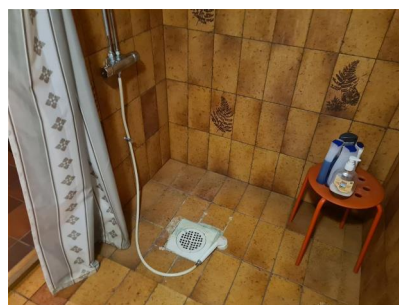
Källarplan / Dusch/Toalett

Våtutrymmet har äldre yt-/tätskikt samt äldre gjutjärnsbrunn. Utrymmet bedöms ha uppnått sin tekniska livslängd.

Eftersom funktionen, som innebär att ytskiktet/tätskiktet ska vara vattentätt, kan vara nedsatt finns en ökad risk att vatten tränger igenom ytskiktet/tätskiktet med vattenskador i omkringliggande konstruktioner som följd.

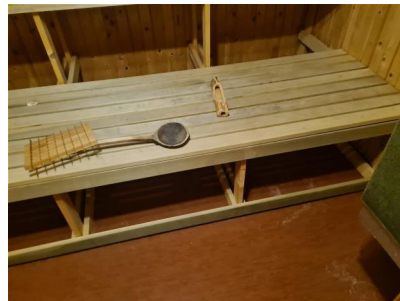
Källarplan / Bastu

Golvbrunn finns inte i utrymmet.

I denna typ av utrymme bör en golvbrunn finnas. Avsaknaden utgör en ökad risk för fuktskador i omkringliggande konstruktioner.

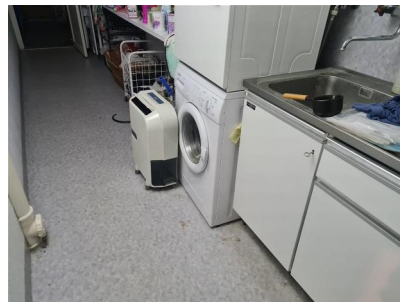
Källarplan / Tvättstuga

Våtutrymmet har äldre yt-/tätskikt samt golvbrunn.

Eftersom funktionen, som innebär att ytskiktet/tätskiktet ska vara vattentätt, kan vara nedsatt finns en ökad risk att vatten tränger igenom ytskiktet/tätskiktet med vattenskador i omkringliggande konstruktioner som följd.

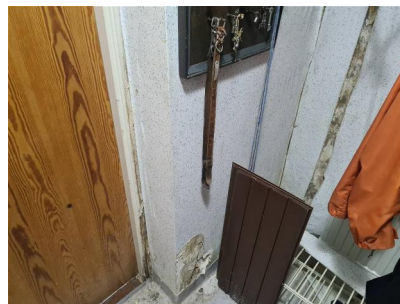
Källarplan / Groventré

Plastmatta på ytterväggar har lossnat från underlaget-se allmänt.

Karm till grovingång är fuktpåverkad.
