Anticimex Överlåtelsebesiktning av småhus - nivå 2

Fastighetsbeteckning: Rya 1:14	
Fastighetsägare: Dödsbo efter :Svea Ingeborg Birgitta Larsson	
Fastighetsadress: Rya Nolgården 1	
Postnummer: 511 98	Ort: Hyssna

Besiktningdatum: 2024-04-17	Protokollnummer: 68204140
Temperatur: 0 °C	Väderlek: Halvklart
Tekniker: Linus Elfström	
E-post: linus.elfstrom@anticimex.se	
Kontor: Borås	
Närvarande: Linus Larsson - Dödsbodelägare

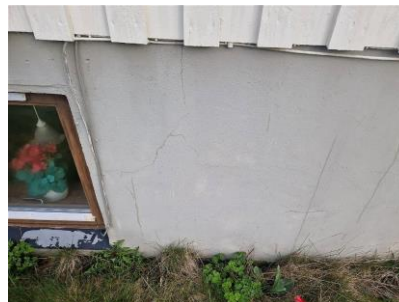
Utvändigt / Sockel

Sprickor finns i sockel.

Detta kan leda till fukt- och frysskador i konstruktionen.

Vidare noterades att mindre rabatter finns i anslutning till grundmur.

När det finns rabatter och växter nära grundmuren finns risk att fukt stannar kvar i väggarna. Detta kan i sin tur orsaka invändiga fuktskador. Växternas rötter kan också skada grundmuren och sätta dräneringsledningen ur funktion.

Området närmast huset rekommenderas att vara fritt från växtlighet.

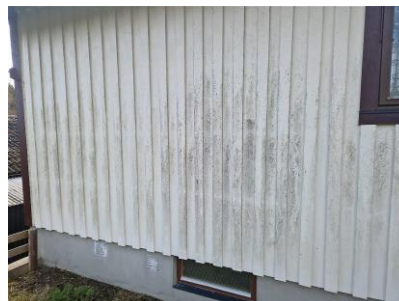
Utvändigt / Fasad

Fasadpanelen är i behov av tvätt och målning/underhåll.

Fasadbeklädnad och träkonstruktioner där målningsbehov finns riskerar att få fukt- och rötskador på grund av sämre vattenavvisande förmåga. För att öka livslängden på fasadbeklädnaden rekommenderas målning och underhåll.

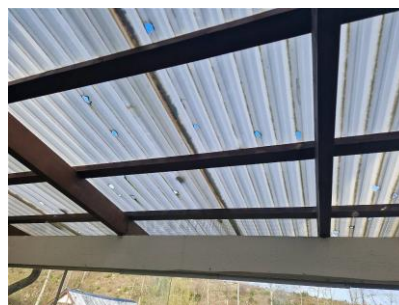
Utvändigt / Uteplats

Hål finns i uteplatsen plasttak.
Detta skedde i samband med en hagelstorm för ett antal år sedan.

Det rekommenderas att man byter taket.

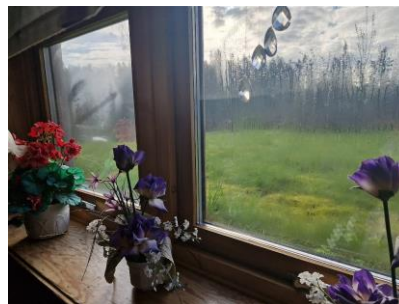
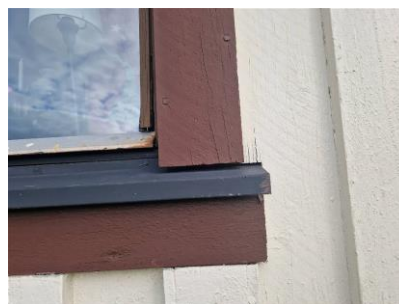
Utvändigt / Fönster

2 isolerglas på souterrängplan är punkterade (missfärgade/imma mellan rutorna).
Isolerglas som är punkterade tyder på att tätningen mellan rutorna är bristfälliga.
Kontakta glasmästare för åtgärdsförslag och bedömning av omfattningen av ett eventuellt fönsterbyte.

I övrigt är fönster i behov av målning/underhåll.
För att öka livslängden på fönster rekommenderas målning och underhåll.

Vidare noterades att otäheter finns vid plåtarbeten då uppvik saknas.
Eftersom fönsterblecken är otäta finns risk att vatten rinner in i väggen vilket i sin tur kan leda till fuktskador i väggkonstruktionen.

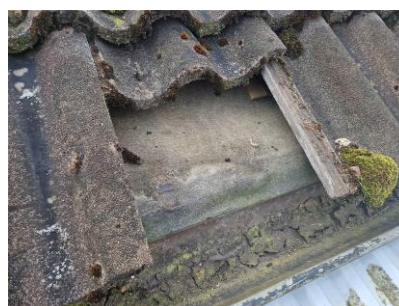
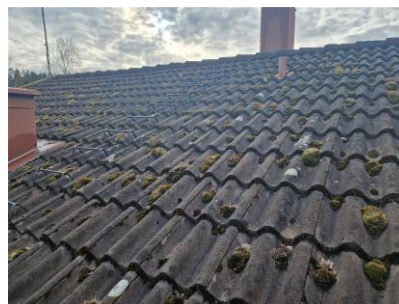
Utvändigt / Tak

Yttertaket är äldre där delar har uppnått tiden för sin tekniska livslängd.

Vidare noterades att takfotsplåt och nocktätning saknas, mosspåväxt finns på takpannorna samt att vindskivor är i behov av målning/underhåll.

Det rekommenderas att man kontaktar takentreprenör för bedömning och renovering. Vid renovering bör underliggande konstruktioner kontrolleras efter eventuella följskador än de som redan är noterade på vinden.

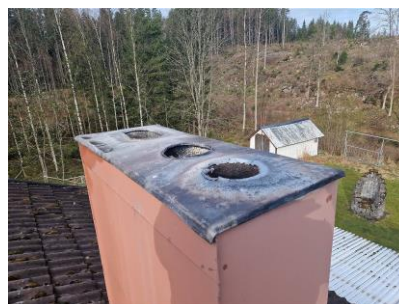
Utvändigt / Skorsten

Skorstenen saknar väderskydd.

Väderskydd kan monteras för att skydda mot nederbörd som annars kan orsaka fuktskador och frostsprängning i skorstenen/ murstocken.

Vi rekommenderar att du kontaktar en fackman för att ta reda på hur och om ett väderskydd ska monteras.

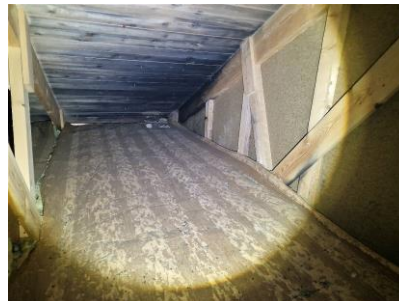
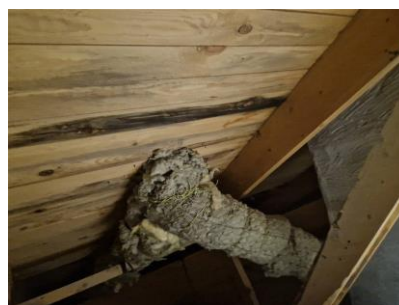
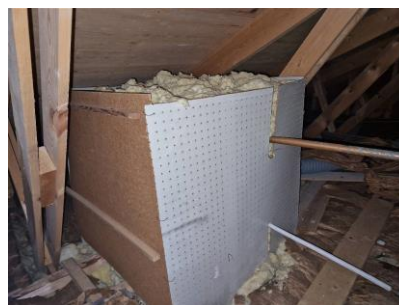
Utvändigt / Vind

Mikrobiell påväxt finns på underlagstaket.

Den upptäckta mikrobiella påväxten på underlagstaket kan vara ett tecken på att vinden tillförs fukt inifrån bostaden och/eller uteluften.

På vinden finns även expansionskärl installerat.

Expansionskärl som är i bruk på vinden är olämpligt placerat då ett läckage kan leda till att vatten rinner ut i omkringliggande konstruktioner med fuktskador som följd.

Vidare noterades fuktfläckar lokalt på underlagstaket, vid besiktningstillfället kunde inte fuktindikering göras vid alla noterade fläckar då de ej gick att nå från landgång. Vid de områden som var tillgängliga noterades inga förhöjda värden.
Se "Utvändigt - Tak"

Vi rekommenderar en fördjupad undersökning för att bedöma orsak och omfattning.

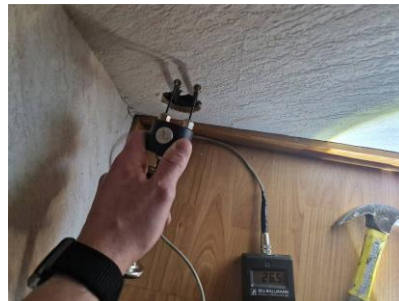
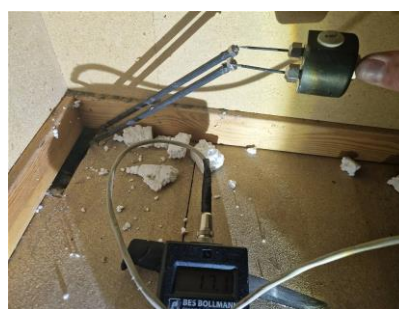
Entréplan / Allmänt

Vid kontroll av konstruktion uppmättes fuktvärden över kritisk nivå för mikrobiell tillväxt och mindre mikrobiell lukt upplevdes.

Grundläggningen består av en betongplatta på mark utan underliggande isolering och med en flytande golvspånskiva på en cellplastisolering. Källargrundmurar består av påreglade isolerade ytterväggar. Dessa konstruktioner får ofta skador på grund av naturlig fuktvandring.

Provhål 1 togs ut motfylld yttervägg i kontor.

Fuktkvoten uppmättes till 26,5% i regel liggandes mot betongplatta och mindre mikrobiell lukt upplevdes i provhålet.

Provhål 2 togs under trappa i hall.

Fuktkvoten uppmättes till 17,1% i stående regel mot betongplattan och mindre mikrobiell lukt upplevdes.

Det utvändiga fuktskyddet är äldre.

Eftersom källarens utvändiga fuktskydd (dagvattensystem, dräneringssystem samt källarytterväggarnas utvändiga fuktskydd) är äldre, så kan systemet ha nedsatt funktion. Detta ökar risken för invändiga fuktskador i källaren.

Vi rekommenderar en fördjupad undersökning för att bedöma orsak och omfattning. Det är viktigt att tänka på att denna rekommendation om fördjupad undersökning gäller hela souterrängplanet.

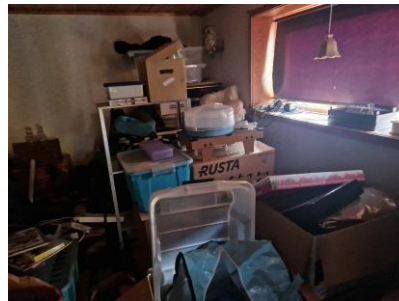
Entréplan / Gästrum

Golv och väggar är delvis skymda av bohag och har därför ej kunna besiktigas i sin helhet.

Vi rekommenderar en kompletterande besiktning när utrymmet är tillgängligt.

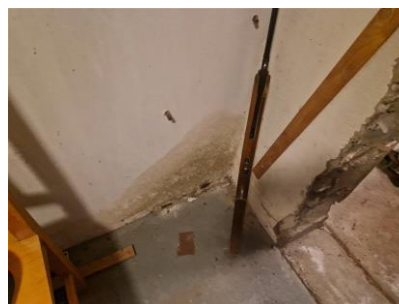
Entréplan / Pannrum

Gjutjärnsbrunnen är rostangripen.

Gammal rostig gjutjärnsbrunn ökar risken för läckage med fuktskador som följd.

Vidare noterades fuktuppsug på grundmuren.

Enligt uppgift från dödsbodelägare trängde mindre vatten in i samband med kraftigt skyfall.

Vid fuktindikering noterades inga förhöjda värden.

Vi rekommenderar att du kontaktar en fackman för en fördjupad undersökning.

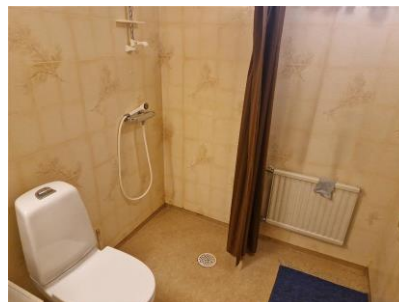
Entréplan / Dusch/Toalett

Utrymmet är äldre och har passerat tiden för sin tekniska livslängd.

I utrymmet noterades bl.a en äldre rostig gjutjärnsbrunn där täta ytskikt av plastmatta lokalt har börjat släppa, påreglad vägg finns mot grundmur.

Kontakta en behörig våtrumsentreprenör för en renovering. I samband med renoveringen bör omkringliggande konstruktioner kontrolleras för att upptäcka eventuella följdskador.

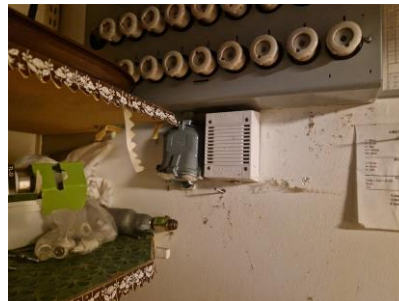
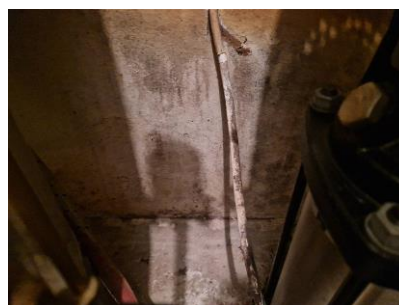
Entréplan / Förråd/teknikrum

3-fasuttag i metall finns.

Denna typ av uttag tillverkas inte längre då de anses medföra en stor risk för personskada.

I utrymmet noterades även mikrobiell påväxt på skivmaterial vid installation för husets vattensystem.

Kontakta en elektriker för kontroll och åtgärd.

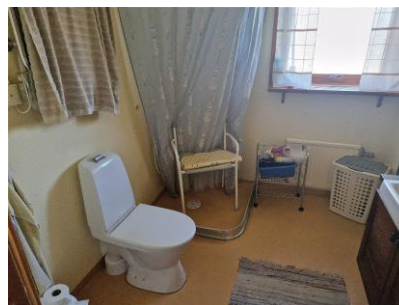
Övre plan / Dusch/Toalett

Utrymmet är äldre och har passerat tiden för sin tekniska livslängd.

Kontakta en behörig våtrumsentreprenör för en renovering. I samband med renoveringen bör omkringliggande konstruktioner kontrolleras för att upptäcka eventuella följdskador.

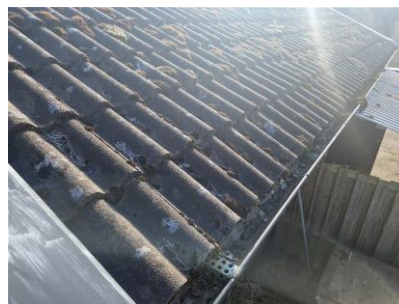
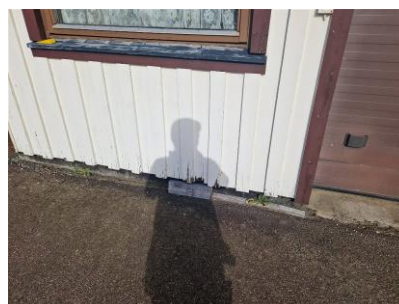
Garage / Utvändigt

Yttertaket är äldre där delar har uppnått tiden för sin tekniska livslängd.

Vidare noterades att takfotsplåt och nocktätning saknas samt att mosspåväxt finns på takpannorna.

Vidare noterades rötskador på fasadpanelen främst på framsidan av garaget.

Det rekommenderas att man kontaktar takentreprenör för bedömning och reovering. Vid reovering bör underliggande konstruktioner kontrolleras efter eventuella följskador.

Det rekommenderas att man kontaktar byggentreprenör för att byta ut den rötskadade panelen och i samband med det fasadpanelen målas om och bakomliggande konstruktioner kontrolleras efter eventuella följskador

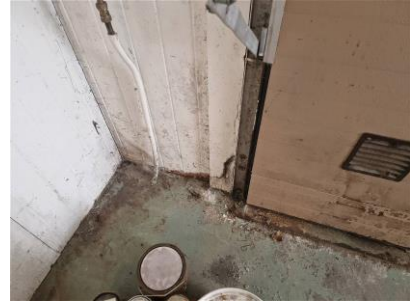
Garage / Invändigt

Vid garageporten noterades fuktpåverkat trämaterial samt rost på ytskiktet.

Detta bedöms sannolikt bero på att vatten tränger in via garageporten vid ogynnsam väderlek. Det rekommenderas att man kontaktar byggtreprenör för att bedöma orsak/omfattning samt lämplig åtgärd. Vid byte av garageport bör bakomliggande konstruktioner kontrolleras efter eventuella fuktrelaterade följdskador.

I utrymmet noterades även en äldre rostig gjutjärnsbrunn. Vid framtida renovering bör golvbrunnen bytas ut.
