Besiktningssprotokoll

Anticimex Försäkringsbesiktning i samarbete med Fastighetsbyrån

Fastighetsbeteckning: Hofors 7:77	
Fastighetsadress: Östra Parkgatan 21	
Postnummer: 813 30	Ort: Hofors

Försäkringsbesiktning

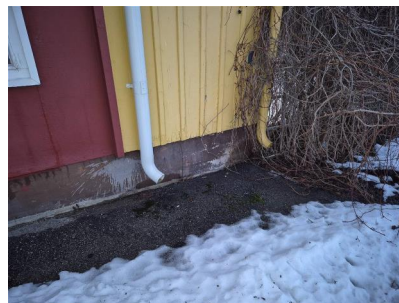
Utvändigt / Hängrännor / Stuprör

Stuprör avslutas nära husliv.

Stuprör som avslutas intill husliv (ovan mark) kan medföra en ökad fuktbelastning på grundmur/sockel med fuktrelaterade skador som följd.

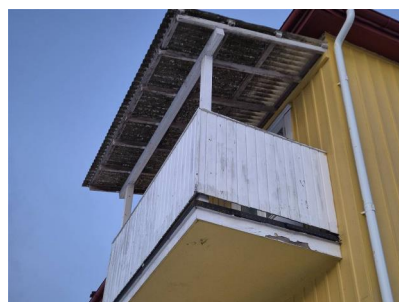
Utvändigt / Balkong 1

Balkongräcke och träkonstruktioner är i behov av målning/underhåll.

Balkongräcke och träkonstruktioner där målningsbehov finns riskerar att få fukt- och rötskador på grund av sämre vattenavvisande förmåga.

För att öka livslängden på balkongen rekommenderas målning och underhåll.

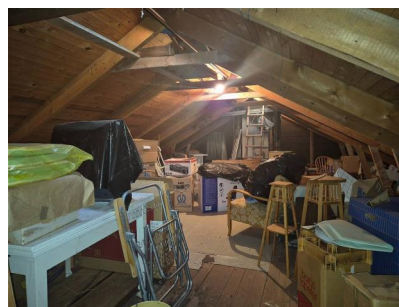
Utvändigt / Vind

Vid kontroll av vinden uppmättes fuktvärden under kritisk fuktnivå för mikrobiell tillväxt och en normal lukt upplevdes. Fuktkvoten i underlagstak/takbjälkar uppmättes vid besiktningstillfället till ca 12 %. Detta värde varierar dock under året beroende på årstid och utomhusklimat.

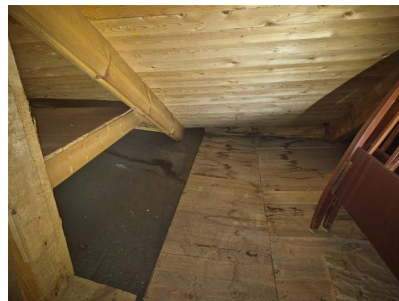
Torra missfärgningar från läkaget 2021

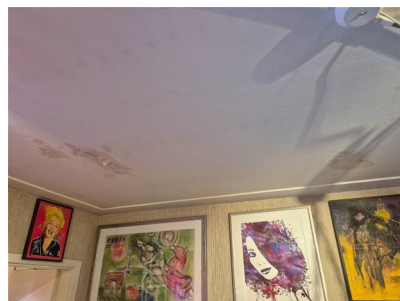
Övre plan / Vardagsrum

Torra missfärgningar noterades i tak från läckaget 2021

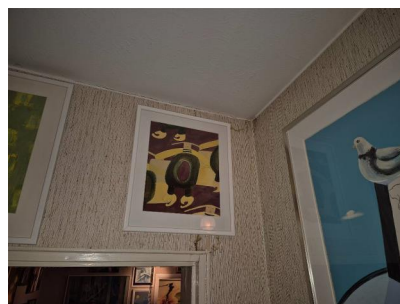
Övre plan / Hall 3

Torra missfärgningar på vägg mot vardagsrum från läckaget 2021.
