# Besiktningsprotokoll

Anticimex Försäkringsbesiktning i samarbete med Fastighetsbyrån

| Fastighetsadress:<br>Friskens Väg 53 | |

| Besiktningsdatum:<br>2024-12-03 | Protokollnummer:<br>68715783 |

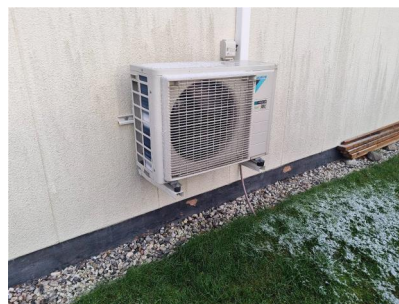
- Kondensvatten från luftvärmepumpens utedel leds inte bort från husgrunden.

Detta medför ökad risk för att vatten tränger in i anslutande konstruktioner, vilket i sin tur kan leda till fuktrelaterade skador. Observera att besiktning av byggnadens värmesystem eller värmepumpen inte har ingått i uppdraget. Denna risk är dock väldigt liten då både väggar och golv är av betong/lättbetong.

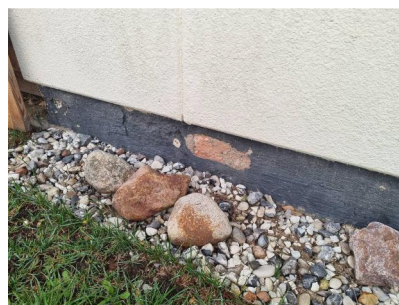
- Sprickor/putssläpp finns i sockel.

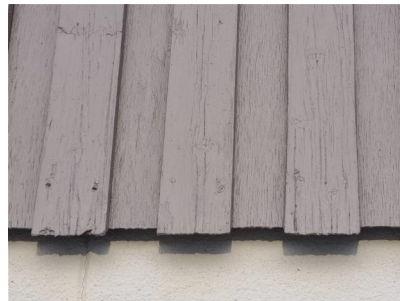
Mindre torrsprickor finns på fasadpanelen.

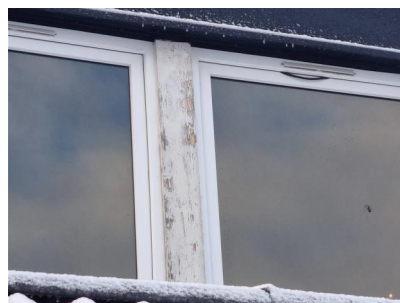
Isolerglas på entréplan är äldre och enstaka fönsterfoder är i behov av underhåll samt en spricka noterades i fönsterglas mot kök.

Befintliga fönster är äldre vilket betyder att tätningen mellan fönsterrutorna kan vara sämre. Detta kan leda till att missfärgning/imma kan uppstå mellan glasrutorna.

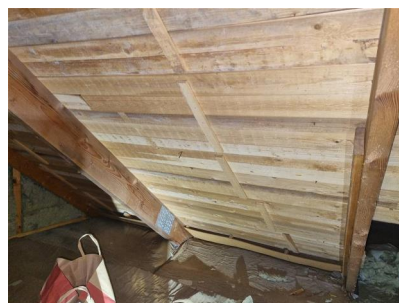
Vid kontroll av vinden uppmättes fuktvärden under kritisk fuktnivå för mikrobiell tillväxt och en normal lukt upplevdes.

Det finns risk för mikrobiell tillväxt om den relativa fuktigheten (RF) i den omgivande luften är över 75 %. I furuvirke motsvarar det en fuktkvot (FK) på 17 %. Fuktkvoten i underlagstak/takbjälkar uppmättes vid besiktningstillfället till 11,5 %.

Detta värde varierar dock under året beroende på årstid och utomhusklimat.

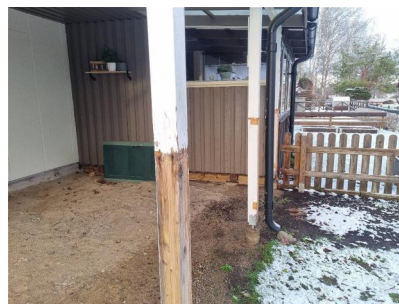
Träkonstruktioner är i behov av målning/underhåll. Notera även trallgolv inte finns.

Träkonstruktioner där målningsbehov finns riskerar att få fukt- och rötskador på grund av sämre vattenavvisande förmåga.

Jag rekommenderar att du utför målning/underhåll av altan.

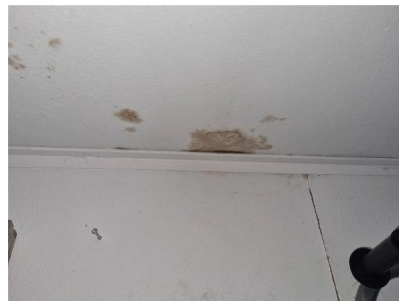
Taket har lokala fuktfläckar. Fuktindikering utan anmärkning. Notera även att golvet är uppreglat från marken vilket kan innebära fuktproblem.

Fuktfläckar kan bero på olika saker, och kan vara ett tecken på ett tidigare eller ett pågående problem.

Jag rekommenderar en fördjupad undersökning för att bedöma orsak och omfattning av detta.

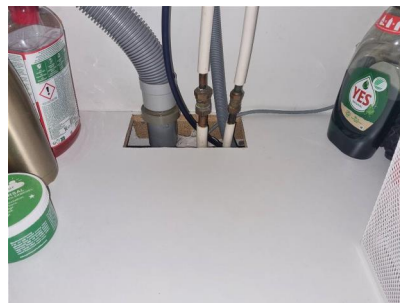
- Fuktskydd saknas i diskbänksskåp.

Utan fuktskydd är det svårt att upptäcka läckage från rörledningar. Vatten kan då tränga in i omkringliggande konstruktioner och orsaka fuktskador.

För att upptäcka eventuella läckage, installera ett fuktskydd.

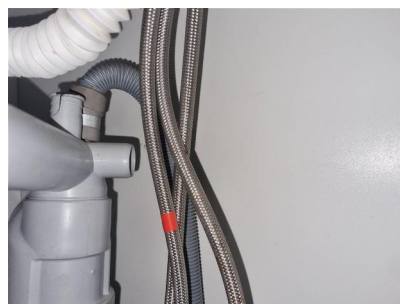
- Upphängningsbygel saknas på avloppsslang från diskmaskinen.

När upphängningsbygel saknas ökar risken för brott på slangen med läckage som möjlig följd.

För att hindra brott på avloppsslang rekommenderas komplettering av upphängningsbygel.

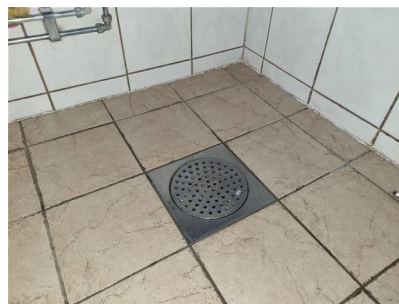
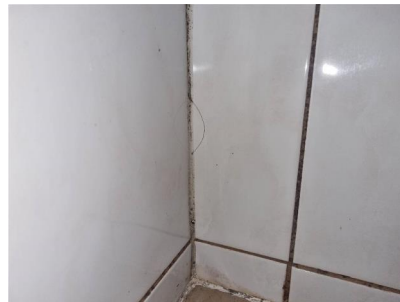
- Lokala bomljud finns på klinkerplattor och mindre spricka finns i en kakelplatta.

Felet som uppstått är att vidhäftningen mellan klinker och underlag har upphört. Sk "bom/ bomljud".
