Besiktningssprotokoll

Anticimex Försäkringsbesiktning i samarbete med Fastighetsbyrån

Fastighetsbeteckning: Malgräva 2:6	
Fastighetsadress: Malgräva 232	
Postnummer: 715 94	Ort: Odensbacken

Besiktningdatum: 2025-01-08	Protokollnummer: 68751181
Temperatur: 1 °C	Väderlek: Snöfall
Tekniker: Henrik Barth	
E-post: henrik.barth@anticimex.se	
Kontor: Örebro	
Närvarande: Fastighetsägare

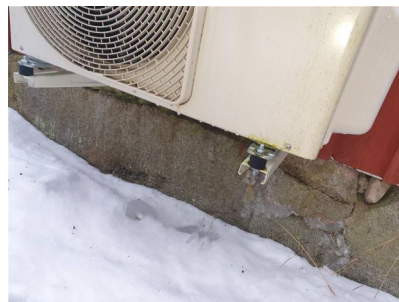
Kondensvatten från luftvärmepumpens utedel leds inte bort från husgrunden.

Detta medför ökad risk för att vatten tränger in i anslutande konstruktioner, vilket i sin tur kan leda till fuktrelaterade skador. Observera att besiktning av byggnadens värmesystem eller värmepumpen inte har ingått i uppdraget.

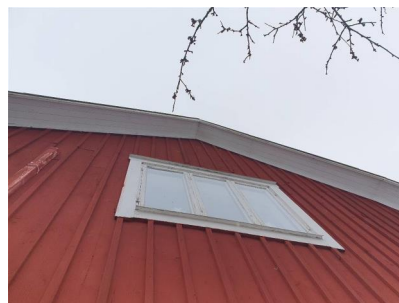
Vindsutrymmet kunde inte besiktas då säker transportväg till luckan saknas.

Max höjd för en ej väggfast stege är 4 meter.

Vi rekommenderar en kompletterande besiktning när säker transportväg installerats.

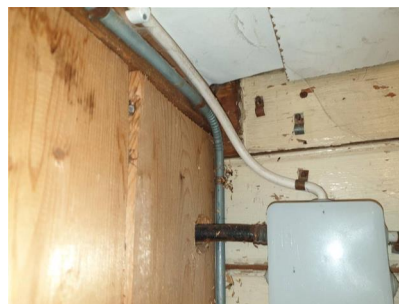
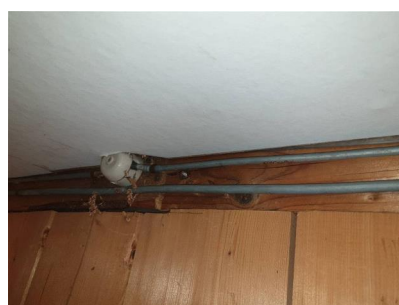
Elanläggningen i huset är delvis äldre.

Äldre elanläggningar och elkablar är en säkerhetsrisk som kan orsaka både personskador och brand.

Kontakta en elektriker för kontroll och åtgärd.

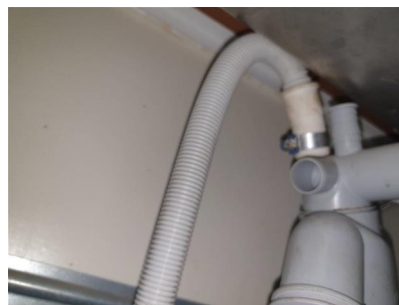
Upphångningsbygel saknas på avloppslang från diskmaskinen.

När upphångningsbygel saknas ökar risken för brott på slangen med läckage som möjlig följd.

För att hindra brott på avloppsslang rekommenderas komplettering av upphångningsbygel.

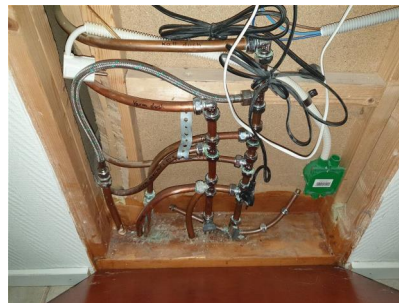
Rörlits saknar vattentät botten.

En rörlits ska ha en vattentät botten och vara försedd med skvallerrör. När det saknas ökar risken för att ett läckage inte upptäcks i tid. Det kan leda till fuktskador i omkringliggande konstruktioner.

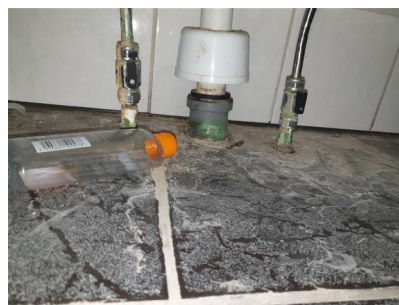
Rörgenomföring finns i golv.

Rörgenomföringar i golvet medför en ökad risk för att vatten tränger ner i omkringliggande konstruktioner och orsakar fuktskador.

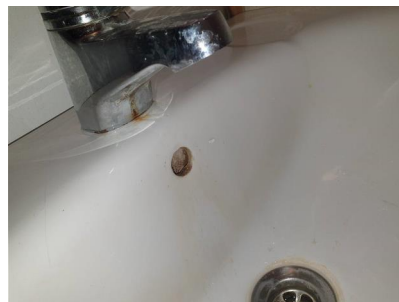
Blandare läcker i stängt läge.
