# Besiktningsprotokoll

Anticimex Försäkringsbesiktning i samarbete med Fastighetsbyrån

| Fastighetsadress:<br>Ringduvevägen 15 | |

| Besiktningsdatum:<br>2025-01-15 | Protokollnummer:<br>68790217 |

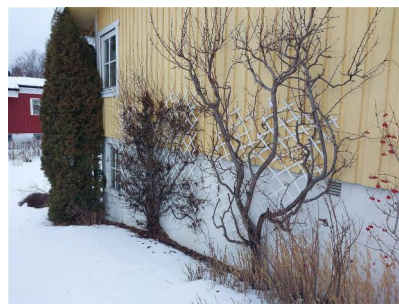
Växter finns i anslutning till byggnaden.

När det finns rabatter och växter nära byggnaden finns risk att fukt stannar kvar i väggarna. Detta kan i sin tur orsaka invändiga fuktskador. Växternas rötter kan också skada grundmuren och sätta dräneringsledningen ur funktion.

Området närmast huset rekommenderas att vara fritt från växtlighet.

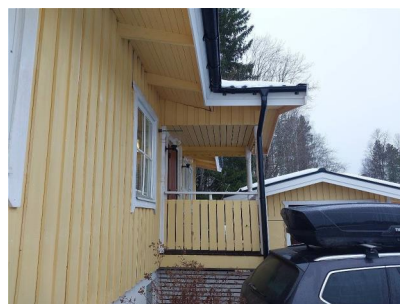
Farstubro upplevs ha satt sig. Lutar ut från huset.

Kontakta byggentreprenör för kontroll.

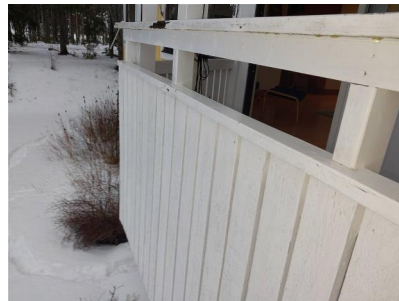
Balkongräcke och träkonstruktioner är i behov av målning/underhåll.

För att öka livslängden på balkongen rekommenderas målning och underhåll.

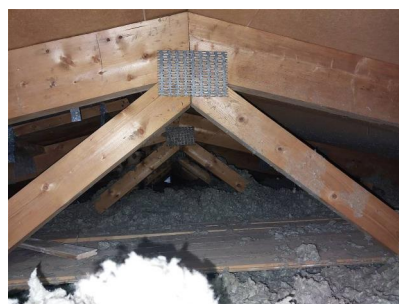
Vindsutrymmet kunde inte besiktas eftersom landgångar saknas. Utrymmet är trångt.

Vi rekommenderar en kompletterande besiktning när/om landgång monterats.

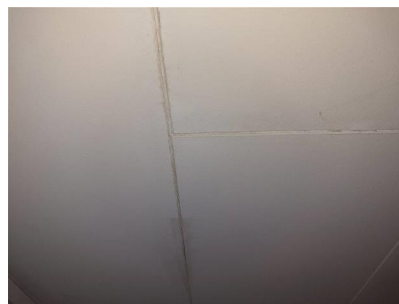
Taket har missfärgningar.

Fuktindikerat utan anmärkning.

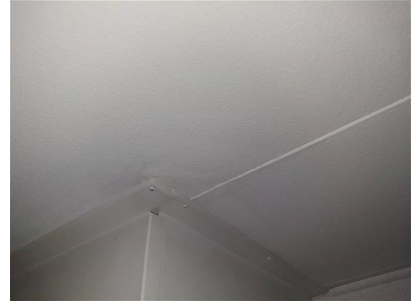
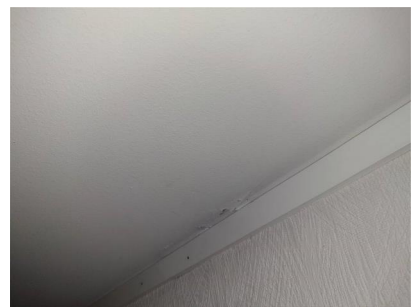
Mindre missfärgningar och färgsläpp noterades i tak.

Fuktindikerat utan anmärkning.

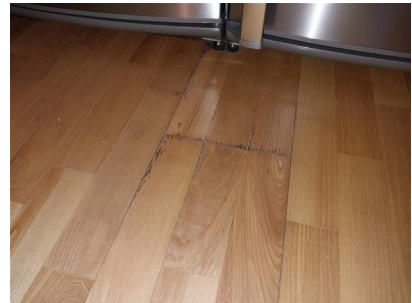
Golvet har äldre fuktskador.

Se även under "Muntliga upplysningar".

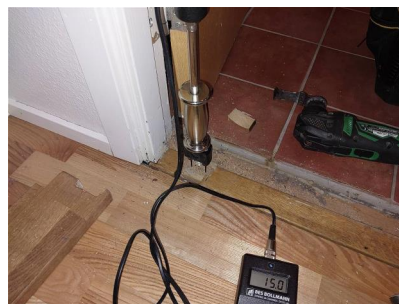
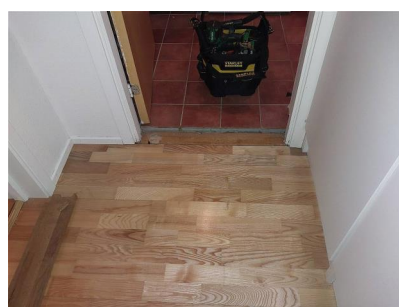
Vid kontroll av golvkonstruktion uppmättes fuktvärden under kritisk nivå för mikrobiell tillväxt och normal lukt upplevdes.

Grundläggningen består av en betongplatta på mark utan underliggande isolering och med en flytande golvspånskiva på en cellplastisolering. Fuktkvoten uppmättes till 15 % i träregel mot betong (under tröskel).

Konstruktion beskriven;  
Betongplatta, plastfolie, cellplastisolering, golvspånskiva, foam, parkettgolv.

Kontroll utförd under tröskel mellan passage och tvättstuga.

Flytande golvkonstruktion och eventuella väggsyllar riskerar att drabbas av fuktskador på grund av naturlig fuktpåverkan om fuktskyddet är bristfälligt utfört alternativt saknas. Fuktvandring kan ske från marken genom betongen till organiskt material genom så kallad kapillärsugning och diffusion, vilket kan leda till skador med lukt av mikrobiell karaktär. Om väggsyllarna är tryckimpregnerade kan även en kemisk lukt förekomma.

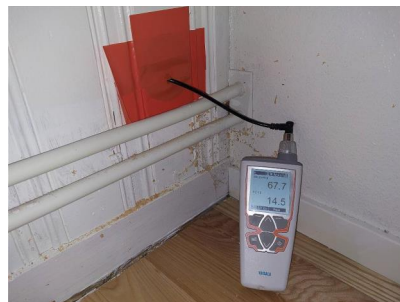
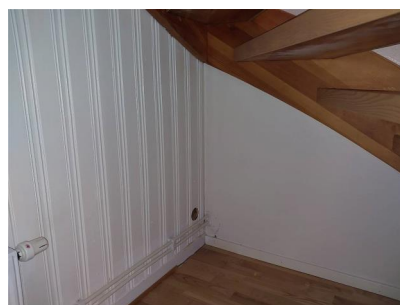
Vid kontroll av väggkonstruktion uppmättes fuktvärden under kritisk nivå för mikrobiell tillväxt och normal lukt upplevdes.

Källargrundmurar med påreglade isolerade ytterväggar.

Fuktkvoten uppmättes till 9 %, den relativa fuktigheten uppmättes till 68 % och en normal lukt kunde kännas i golv/vägg vinkel.

Konstruktion beskriven; grundmur, träreglar, mellanliggande mineralull, plastfolie, träpanel.

Kontroll utförd i yttervägg under trappa.

Befintlig påreglad vägg och eventuella väggsyllar riskerar att drabbas av fuktskador på grund av naturlig fuktpåverkan. Detta i sin tur kan leda till mikrobiella skador (angrepp av mikroorganismer) som kan resultera i att mikrobiell lukt sprids till boendemiljön. Om reglar/syllar är tryckimpregnerade kan även en kemisk lukt förekomma.

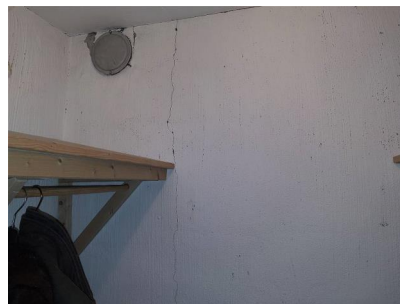
Spricka finns i vägg.

Denna bedöms inte ha lett till bakomliggande skador.

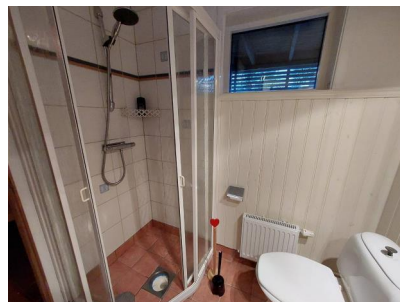
Ej fastställt om tätskikt finns utanför duschväggar.

Eftersom funktionen, som innebär att ytskiktet/tätskiktet ska vara vattentätt, kan vara nedsatt finns en ökad risk att vatten tränger igenom ytskiktet/tätskiktet med vattenskador i omkringliggande konstruktioner som följd.

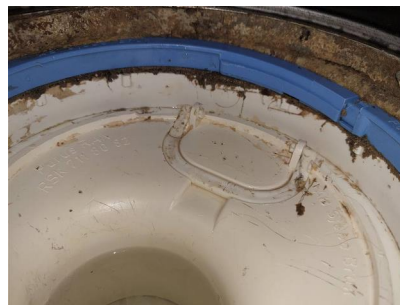
-Golvbrunnsmanschetten är synlig under klämring.  
-Klämringen sitter ej i sitt bottenläge.

Enligt monteringsanvisning ska denna inte sticka ut under klämring, inga skadesignaler kan påvisas till följd av detta.

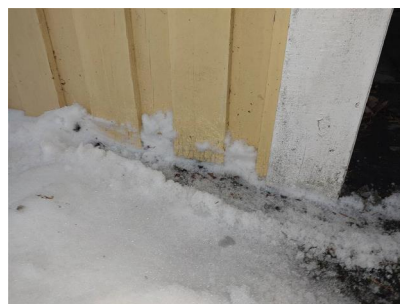
Avståndet mellan fasadbeklädnaden och marken är inte tillräckligt.

Eftersom fasadbeklädnaden avslutas för nära mark finns risk för att fukt från marken sugas upp i fasadpanelens nederkant. Detta kan orsaka fuktrelaterade skador i fasadbeklädnaden och bakomliggande konstruktioner.

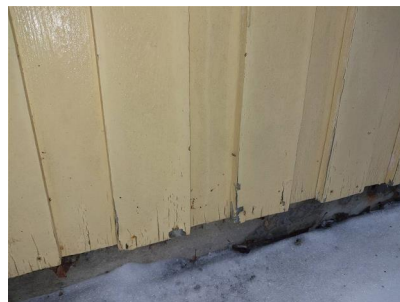
Fasadpanelen är i behov av mindre målning/underhåll.

För att öka livslängden på fasadbeklädnaden rekommenderas målning och underhåll.

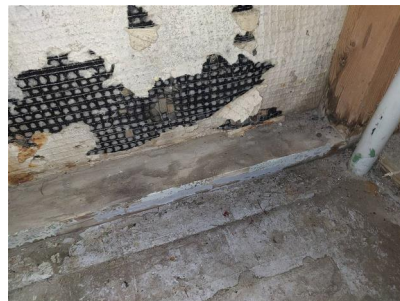
Syllen har fuktfläckar. Fuktkvoten uppmättes till 22 %.

Grundläggningen består av en betongplatta på mark utan underliggande isolering och med syllar dikt an betongen. Denna konstruktion får ofta skador på grund av naturlig fuktvandring.

Kontakta byggentreprenör för kontroll och åtgärd.

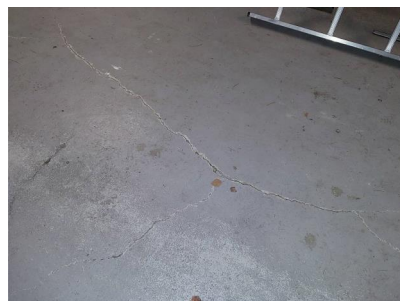
Sprickor finns i golv.

Dessa bedöms inte ha lett till bakomliggande skador.
