# Besiktningssprotokoll

Anticimex Försäkringsbesiktning i samarbete med Fastighetsbyrån

Fastighetsbeteckning: Polstjärnan 1	
Fastighetsadress: Projektvägen 2	
Postnummer: 546 34	Ort: Karlsborg

Besiktningdatum: 2025-01-03	Protokollnummer: 68749615
Temperatur: -4 °C	Väderlek: Snö
Tekniker: José Selin	
E-post: jose.selin@anticimex.se	
Kontor: Skövde	
Närvarande: Fastighetsägaren samt Anticimex besiktningstekniker José Selin

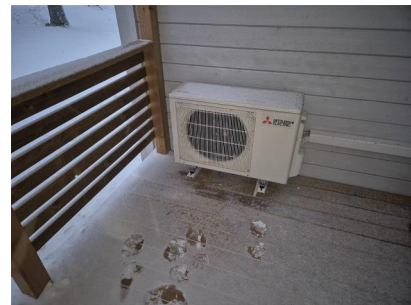
#### Utvändigt / Markförhållanden

Kondensvatten från luftvärmepumpens utedel leds inte bort från husgrunden.

Detta medför ökad risk för att vatten tränger in i anslutande konstruktioner, vilket i sin tur kan leda till fuktrelaterade skador. Observera att besiktning av byggnadens värmesystem eller värmepumpen inte har ingått i uppdraget.

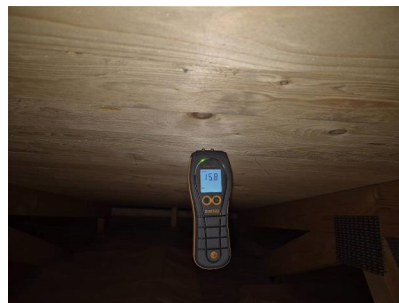
### Utvändigt / Vind

Vid kontroll av vinden uppmättes fuktvärden under kritisk fuktnivå för mikrobiell tillväxt och en normal lukt upplevdes. Fuktkvoten i underlagstak/takbjälkar uppmättes till 16%. Risk för mikrobiell påväxt börjar vid 17%. Detta värde varierar beroende på årstid.

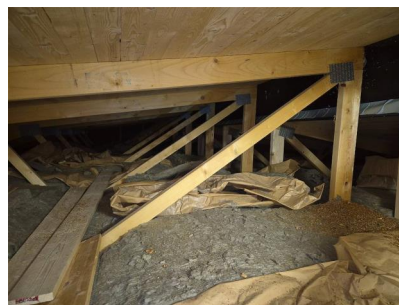
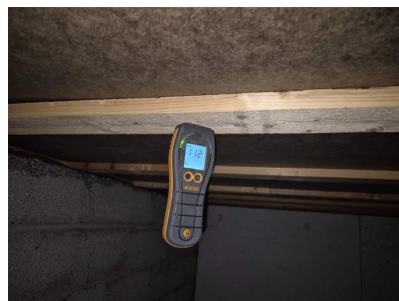
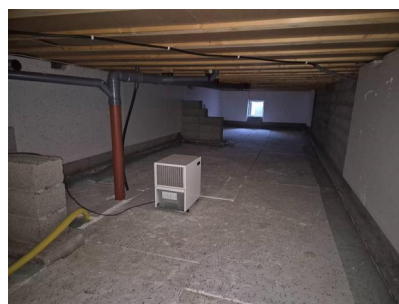
### Utvändigt / Krypgrund

Vid kontroll av konstruktionen i krypgrund uppmättes fuktvärden under kritisk fuktnivå för mikrobiell tillväxt och normal lukt upplevdes.

Fuktkvoten uppmättes till 11%.  
Gränsvärdet går vid 17%.

Marken är plastad samt isolerad. Grundmurens ytterväggar är även dessa isolerade. En kondensavfuktare finns monterad i grunden. Viktigt är att byta/rengöra filter samt tömma vattenbehållaren regelbundet för att hålla en låg fukthalt i grunden.

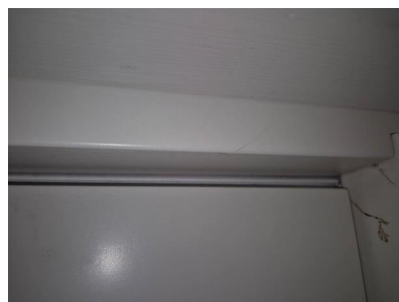
### Entréplan / Entréhall

Ytterdörren är i behov av injustering. Glipar i ovankant.

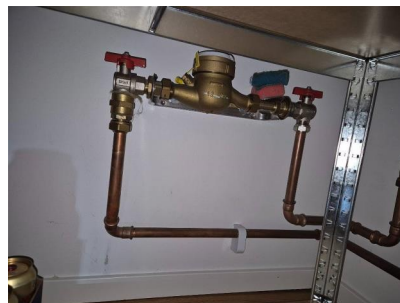
## Entréplan / Förråd

Vattenmätare är placerad i ett utrymme utan tätskikt.

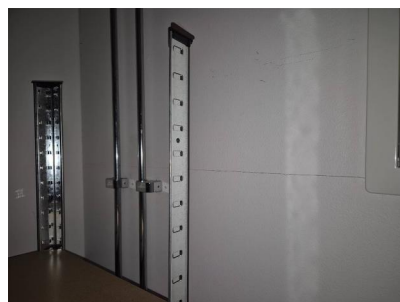
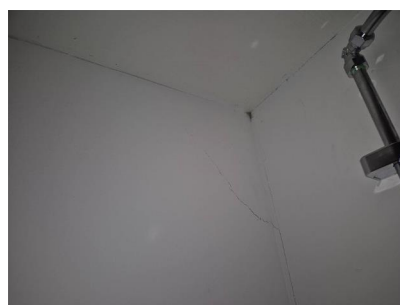
Mindre sprickor finns i väggar.

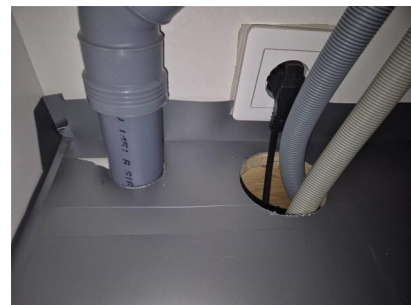
### Entréplan / Kök

Otäta genomföringar i diskbänkskåpet.

Risk finns vid ett läckage, att vatten rinner längst med rören och inte upptäcks i tid.

Täta genomföringarna med lämpligt material.
