Flässjum 1:138

Krokdalsvägen 46

Uppdragsnummer	B4755
Besiktningsdatum	2025-01-15
Besiktningföretag	OBM Besiktning Väst AB
Besiktningförrättare	Daniel Good
Närvarande	Fastighetsägare
Giltig till och med	2026-01-15

Byggnadsbeskrivning	Byggnadsår
2-plans gavelliggande kedjehus grundlagd på kryppgrund	1975
Till eller ombyggnad	Övrigt
	Byggnaden var möblerad vid besiktningstillfället. Övriga ev. byggnader samt altaner/uterum står i befintligt skick och har ej besiktigats

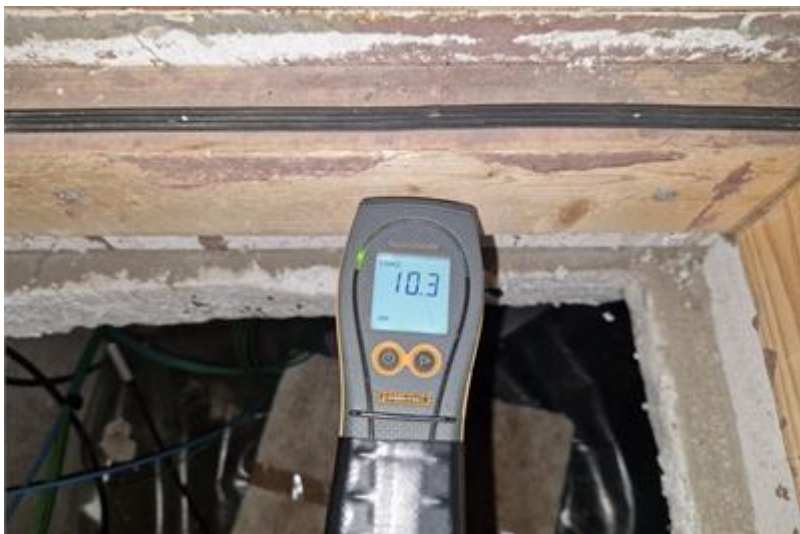
Vid besiktningen utförs inga fuktmätningar i utrymmet då organiska konstruktioner saknas. Stickprovsmässig fuktmätning utfördes i anslutning till invändig lucka. Fuktkvoten visade på 10-11% och gränsvärdet för mikrobiell tillväxt ligger på ca 17% i fuktkvot.

En krypgrund med betongbjälklag är ur fuktsynpunkt att betrakta som en betongplatta på mark. Risk finns att ovanpåliggande konstruktioner kan påverkas av fukt så att mikrobiella skador kan uppstå. Detta kan påverka byggnaden och inomhusmiljön negativt.
