Fastighetsbeteckning  
Solberga-Bräcke 1:152  
Adress  
Rosenstenvägen 1  
442 60 Kode

Uppdragsnummer O26703  
Besiktningdatum 2025-01-15  
Besiktningföretag OBM Besiktning Väst AB  
Besiktningförrättare Markus Grunditz  
Närvarande Säljare  
Giltig till och med 2026-01-15

Byggnadsbeskrivning Friliggande i 2- plan.	Byggnadsår 1978
Till eller ombyggnad Inga kända åtgärder.	Övrigt Huset var möblerat. Fristående/vidbyggda byggnader såsom t.ex. garage/förråd besiktigas ej.

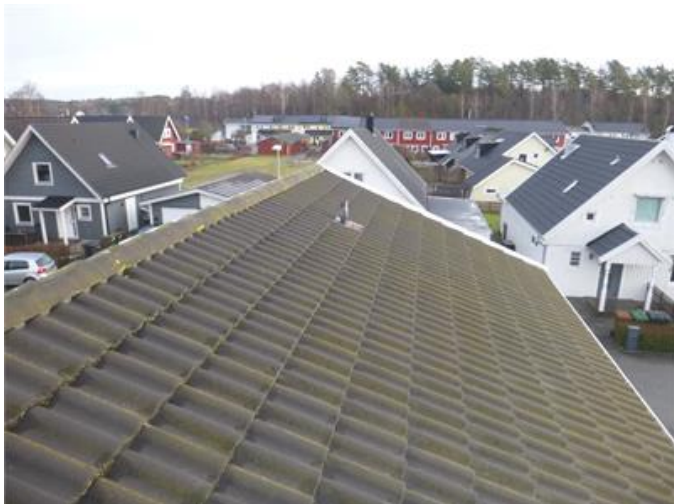
Besiktningsresultat					
Bedömningsskala: 1 = Utan anmärkning, 2 = Påpekande, 3 = Bör åtgärdas, 4 = Ej besiktningsbart					
Byggnadsdel	1	2	3	4	Anmärkning
<b>Utvändigt</b>					
Mark		X			Marken lutar bitvis mot byggnaden, se kommentar/riskanalys.
Sockel		X			Sprickor/materialsläpp förekommer i sockeln, se kommentar/riskanalys.
Fasad		X			Enstaka trädetaljer är i behov av målning/underhåll. Ett par rötskador noterades i fasadpanel/trädetaljer.
Fönster/Dörrar		X			Vissa fönster/dörrar är i behov av målning/underhåll. Äldre fönsterkassetter förekommer. Se kommentar/riskanalys.
Stuprör/Hängrännor		X			Vissa stuprör är ej anslutna till markledning. Lövsil finns inte på stuprör, vilket ökar risken för stopp i dagvattensystemet. Se kommentar/riskanalys.
Tak		X			Vissa plåtdetaljer är i behov av målning/underhåll. Mossa förekommer på taktäckningen, vilket bör avlägsnas. Bild 1
<b>Invändigt</b>					
<b>Entréplan</b>

Bilden visar vy av tak.

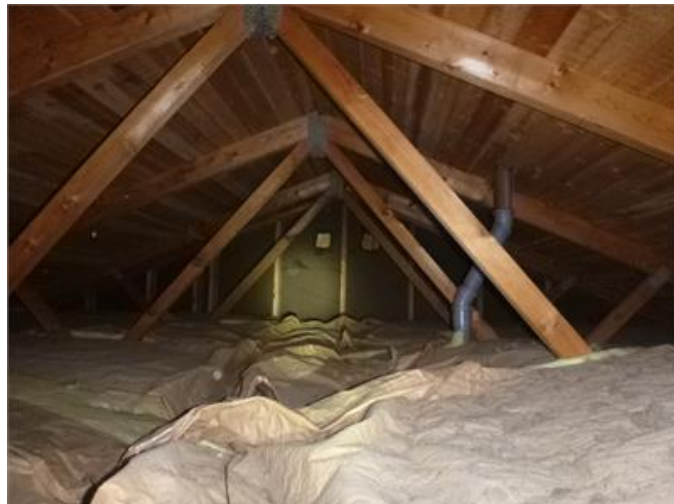
Allmänt			X		Byggnaden är uppförd på en betongplatta. Fuktkvotsmätning är utförd, se vidare kommentar/riskanalys samt bilaga kontroll av konstruktion.
Entré	X				Inget att notera.
Wc		X			Rörgenomföringar i golv förekommer, vilket ökar risken för skador i underliggande konstruktioner vid ett läckage.
Tvättstuga		X			Våtutrymmet är av äldre standard/datum. Rörgenomföringar/otätheter förekommer i golvet. Se kommentar/riskanalys.
TV- rum	X				Inget att notera.
Trappförråd	X				Inget att notera.
Allrum	X				Inget att notera.
Kök/Matsal		X			Fuktskydd finns inte under diskbänkens vatteninstallationer (skadeförebyggande åtgärd).
<b>Plan 2</b>					
Trapphall	X				Inget att notera.
Sovrum 1	X				Inget att notera.
Badrum	X				Inget att notera.
Sovrum 2	X				Inget att notera.
Sovrum 3	X				Inget att notera.
<b>Vind</b>		X			Mikrobiell påväxt förekommer i utrymmet, se kommentar/riskanalys. Bild 2 (Vinden är besiktigad ifrån luckan p.g.a. avsaknad av landgång i utrymmet).

Om det finns brister i tätningen mellan ett kallt och ett varmt utrymme finns det en risk att relativt varm och fuktig luft kommer ut från det varma utrymmet till det angränsande kalla utrymmet och träffar en kall yta och kondenserar. Missfärgning på yttertakskonstruktionen är en indikering på att inneluften har kommit ut i vinden så att ett gynnsamt klimat för en mikrobiell tillväxt har uppstått. Det kan vara en indikering på att ventilationen inomhus är undermålig. Får detta fortgå finns det en risk att man kan få skador på konstruktioner som i en förlängning påverkar byggnaden negativt.

Bilden visar vy av vind.

X	Delar av vindsutrymmet var ej besiktningsbart p.g.a. att lucka till utrymmet inte finns. Det rekommenderas att en lucka tas upp och besiktning av utrymmet utförs.

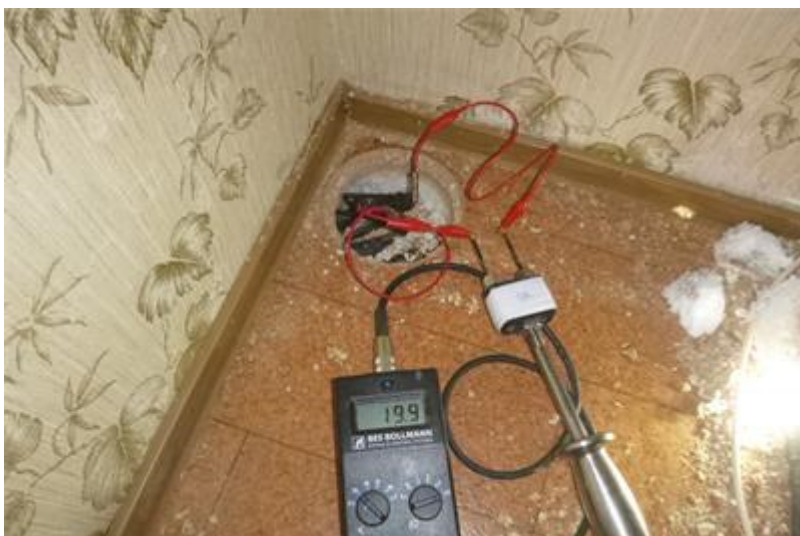
Det kritiska gränsvärdet för mikrobiell tillväxt är ca 17% fuktkvot i trä och för rötskador/svamp ca 28% fuktkvot i trä.

Vid kontroll av konstruktion mättes fuktkvoter stickprovsvis i en ytterväggssyll genom ett provhål i golvet i trappförrådet till ca 20% fuktkvot. Inga avvikande lukter kunde kännas i provhålet/byggnaden vid besiktningstillfället.

Det rekommenderas att denna besiktning kompletteras med en fördjupad undersökning för att utreda orsaken till samt omfattningen av de fuktrelaterade skadorna/bristerna.
