# Besiktningsprotokoll

Anticimex Försäkringsbesiktning i samarbete med Fastighetsbyrån

| Fastighetsadress:<br>Tallvägen 5 | |

| Besiktningsdatum:<br>2025-01-15 | Protokollnummer:<br>68790954 |

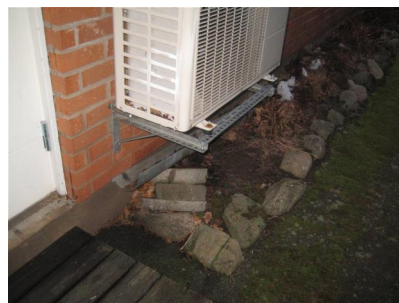
Kondensvatten från luftvärmepumpens utedel leds inte bort från husgrunden.

Detta medför ökad risk för att vatten tränger in i anslutande konstruktioner, vilket i sin tur kan leda till fuktrelaterade skador. Observera att besiktning av byggnadens värmesystem eller värmepumpen inte har ingått i uppdraget.

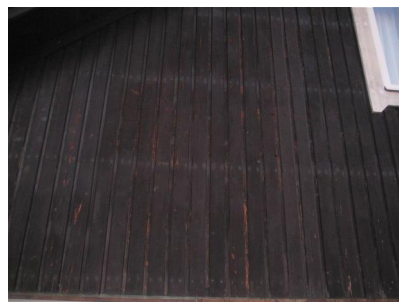
Fasadpanelen är bitvis i behov av målning/underhåll.

Fasadbeklädnad och träkonstruktioner där målningsbehov finns riskerar att få fukt- och rötskador på grund av sämre vattenavvisande förmåga. För att öka livslängden på fasadbeklädnaden rekommenderas målning och underhåll.

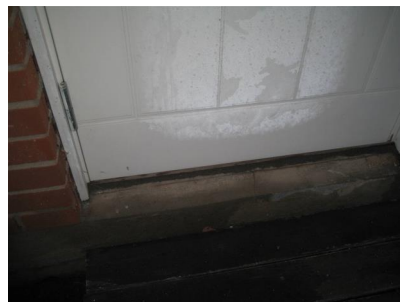
Tröskelbleck saknas under dörrar.

Avsaknad av tröskelbleck medför att det finns risk för att vatten kan rinna in och orsaka fuktskador på tröskel och/eller i kringliggande vägg och bjälklag.

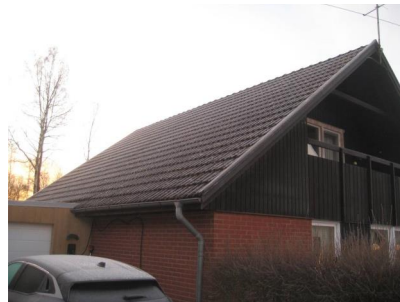
Mosspåväxt finns på takpannor.

Mossa som växer på taket kan leda till att taktäckningen har ett minskat motstånd mot vatteninträngning. Detta i sin tur kan leda till fuktskador på träläkt och takkonstruktionen vilket kan resultera i mikrobiella skador (angrepp av mikroorganismer).

För att öka livslängden på taket rekommenderas att mossan tas bort från takpannorna.

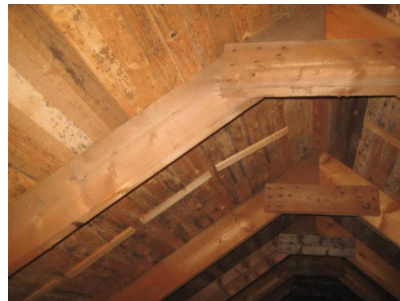
- Vid kontroll av vindar har fuktvärden över kritisk fuktnivå för mikrobiell tillväxt uppmätts, samt mikrobiell påväxt finns på underlagstaket, mest pånockvinden.
- Fuktkvoten i underlagstak/takbjälkar uppmättes till 18,6 %.
- Husets nyare fönster saknar friskluftsventiler.
- Vinden besiktad från lucka då landgång saknas.

Den upptäckta mikrobiella påväxten på underlagstaket är ett tecken på att vinden har tillförts eller tillförs fukt inifrån bostaden. Observera att besiktning av bostadens ventilationssystem inte har ingått i uppdraget.

Gränsvärden för mikrobiell tillväxt.

Det finns risk för mikrobiell tillväxt om den relativa fuktigheten (RF) i den omgivande luften är över 75 %. I furuvirke motsvarar det en fuktkvot (FK) på 17 %.

För att komma tillrätta med detta kan fukttillförseln inifrån bostaden behöva minskas. Det kan göras genom att ventilationen i bostaden förbättras samt att eventuella otätheter i vindsbjälklaget (tak-/väggvinklar, taklucka med mera) tätas. Läs Anticimex faktablad om ouppvärmda vindsutrymmen för tips och råd.

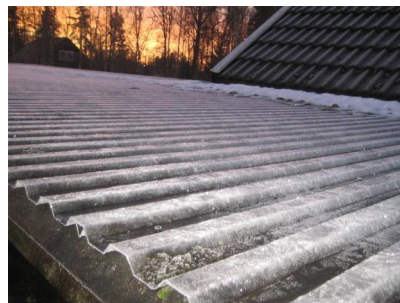
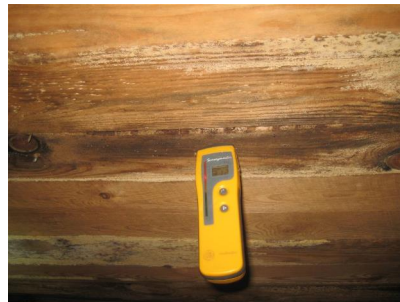
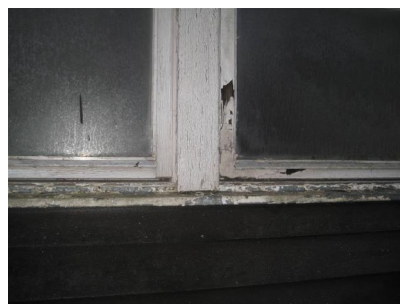
- Låglutande tak har fel taktäckning.
- Fuktfläckar och mikrobiell påväxt samt lukt finns i utrymmet.
- Fuktmätning med förhöjda fuktvärden
- Rötskador finns i fasaden samt dörrar och fönster.
- Sprickor finns på sockel.

Taktäckningen av plåt är inte anpassad till taklutningen. För att konstatera orsaken till och omfattningen av samtliga ovanstående noteringar rekommenderas att en fördjupad undersökning utförs.

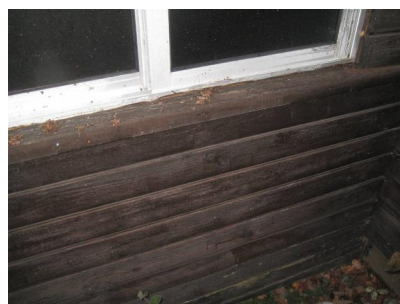
Fönsterbleck saknas på fönster och hängränna är knäckt.

Avsaknad av fönsterbleck medför en ökad risk för att vatten kan rinna in och orsaka fuktrelaterade skador i omkringliggande konstruktioner.

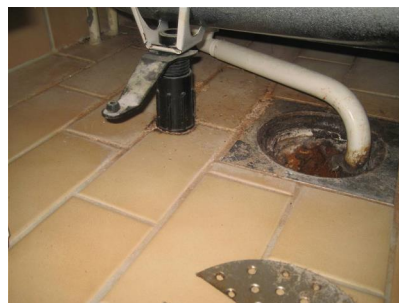
Äldre gjutjärnsbrunn med anslutet tätskikt.

Gjutjärnets grova struktur gör det svårt att ansluta tätskiktet på ett bra sätt. Detta innebär risk för läckage i anslutningen vilket i sin tur kan orsaka fuktskador i omkringliggande konstruktioner.

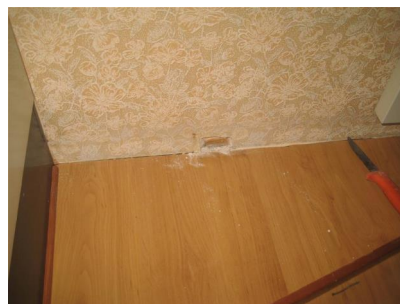
Vid kontroll av konstruktion som gjordes i ytterväggsyll i sovrums 2 uppmättes fuktvärden under kritisk nivå för mikrobiell tillväxt och normal lukt upplevdes.

Grundläggningen består av en betongplatta på mark utan underliggande isolering och med ett flytande golv, ingen impregnerad syll noterades vid provhål.

Fuktkvoten uppmättes till 13%.

Flytande golvkonstruktion och eventuella väggsyllar riskerar att drabbas av fuktskador på grund av naturlig fuktpåverkan om fuktskyddet är bristfälligt utfört alternativt saknas. Fuktvandring kan ske från marken genom betongen till organiskt material genom så kallad kapillärsugning och diffusion, vilket kan leda till skador med lukt av mikrobiell karaktär. Om väggsyllarna är tryckimpregnerade kan även en kemisk lukt förekomma.

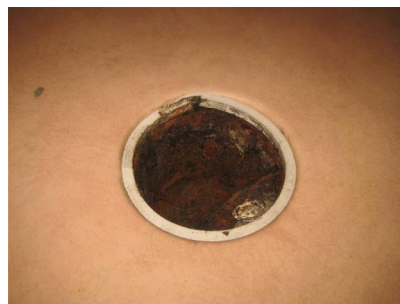
-Klämring i golvbrunn är skadad.  
-Rörgenomföring finns i golvet .

Den skadade klämringen i golvbrunnen samt rörgenomföring i golv medför att vatten lättare kan tränga ner i omkringliggande konstruktioner med fuktskador som följd. Detta kan i sin tur leda till mikrobiella skador (angrepp av mikroorganismer).
