# Besiktningssprotokoll

Anticimex Försäkringsbesiktning i samarbete med Fastighetsbyrån

Fastighetsbeteckning: Södra Ämterud 1:79	
Fastighetsadress: Södra Ämterud Vråna 1	
Postnummer: 673 91	Ort: Charlottenberg

Besiktningdatum: 2025-01-15	Protokollnummer: 68784201
Temperatur: 0 °C	Väderlek: Mulet
Tekniker: Lennart Davidsson	
E-post: Lennart.Davidsson@anticimex.se	
Kontor: Karlstad	
Närvarande:

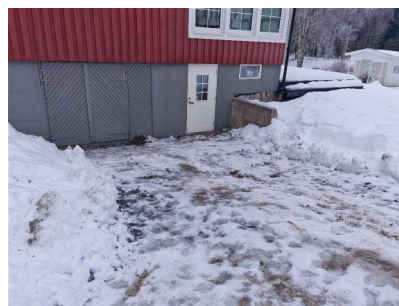
#### Utvändigt / Markförhållanden

Marken lutar mot huset vid garageinfart.

Detta innebär en ökad fuktbelastning mot grunden vilket i sin tur kan orsaka fuktskador i huset.

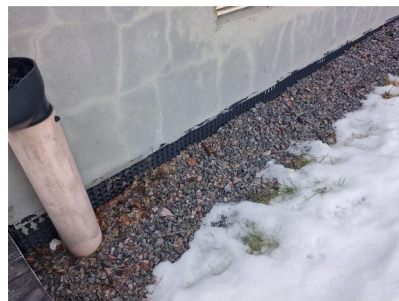
#### Utvändigt / Sockel

Utvändigt fuktskydd ligger oskyddat ovan mark.

Risk finns att det utvändiga fuktskyddet skadas och funktionen försämras.

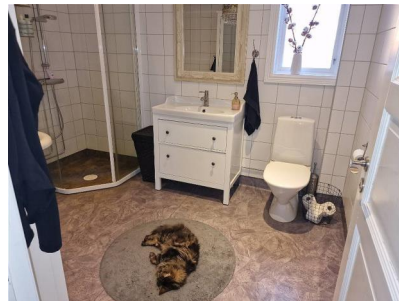
### Entréplan / Dusch/Toalett

Plastmatta på golv och kakel på vägg
- Rör förekommer genom golv

Fuktindikering i utrymmet gav inga förhöjda fuktindikationer.

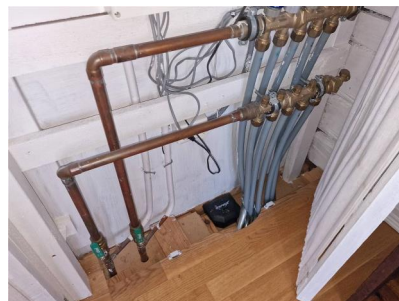
### Entréplan / Allrum

Skåp till värmerör saknar fuksäker botten.

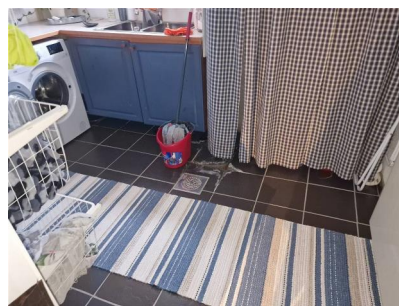
### Källarplan / Tvättstuga

Klinkers på golv  
Fuktspärr saknas vid golvbrunn.
