# Besiktningssprotokoll

Anticimex Försäkringsbesiktning i samarbete med Fastighetsbyrån

Fastighetsbeteckning: Valla 11:71	
Fastighetsadress: Vallsundsvägen 41	
Postnummer: 832 96	Ort: Frösön

Besiktningdatum: 2025-01-09	Protokollnummer: 68760570
Temperatur: -10 °C	Väderlek: Mulet
Tekniker: Evelina von Sneidern	
E-post: evelina.von.sneidern@Anticimex.se	
Kontor: Sundsvall	
Närvarande: Ingen närvarande

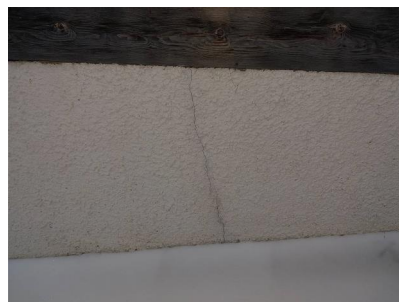
Sprickor finns i sockel.

Dessa bedöms inte ha lett till bakomliggande skador.

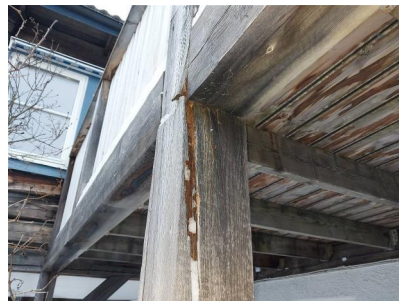
Rötskador noterades i pelare till balkong.

Rötskador i balkong är ett tecken hög fuktpåverkan.

Balkonggolvet var täckt av snö och har därför ej kunnat besiktats.

Vi rekommenderar en fördjupad undersökning för att bedöma orsak och omfattning.

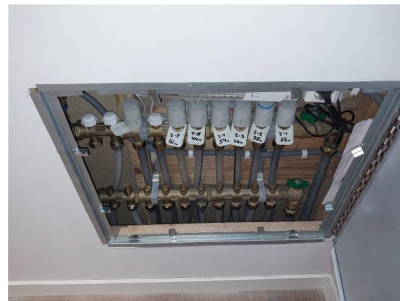
Rörlits saknar vattentät botten.

En rörlits bör ha en vattentät botten och vara försedd med skvallerrör. När det saknas ökar risken för att ett läckage inte upptäcks i tid. Det kan leda till fuktskador i omkringliggande konstruktioner.

Montera vattenlarm.

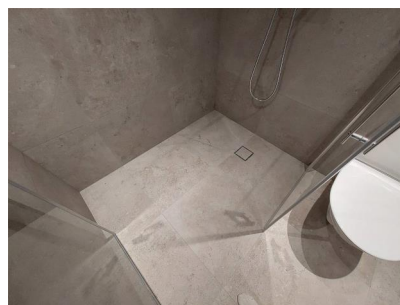
Inget att notera.

Fuktindikering i utrymmet gav inga förhöjda fuktindikationer.

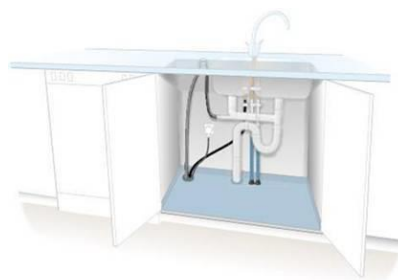
Fuktskydd saknas i diskbänksskåp.

För att lättare upptäcka eventuella läckage, installera ett fuktskydd.

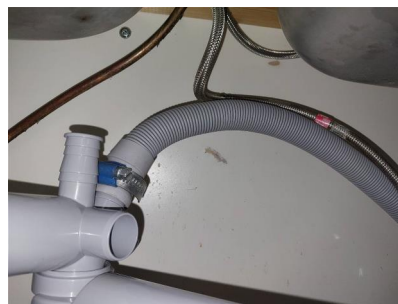
Upphängningsbygel saknas på avloppslang från diskmaskinen.

För att hindra brott på avloppslang rekommenderas komplettering av upphängningsbygel.

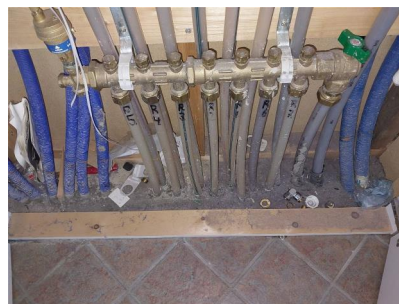
- ⚠ Rörlits saknar vattentät botten.

En rörlits bör ha en vattentät botten och vara försedd med skvallerrör. När det saknas ökar risken för att ett läckage inte upptäcks i tid. Det kan leda till fuktskador i omkringliggande konstruktioner.

Montera vattenlarm.

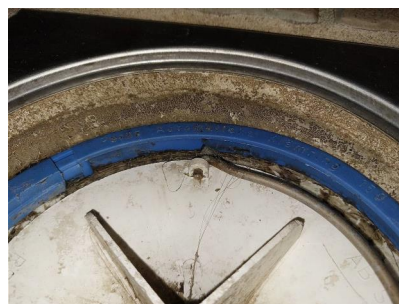
- ⚠ Våtutrymmet har äldre yt-/tätskikt.

-Golvbrunnsmanschett är synlig under klämringen. Klämringen sitter ej i sitt bottenläge.

Eftersom funktionen, som innebär att ytskiktet/tätskiktet ska vara vattentätt, kan vara nedsatt finns en ökad risk att vatten tränger igenom ytskiktet/tätskiktet med vattenskador i omkringliggande konstruktioner som följd.

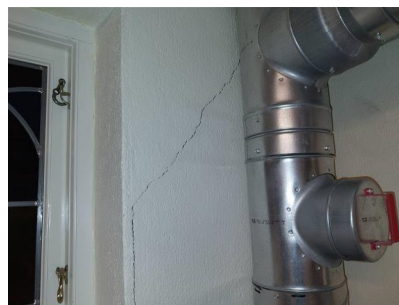
Sprickor finns i vägg.

Dessa bedöms inte ha lett till bakomliggande skador.

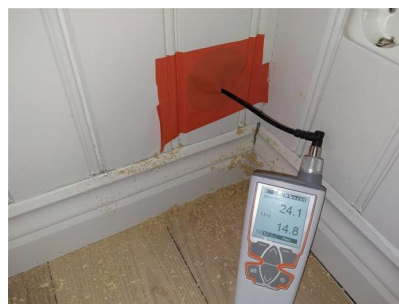
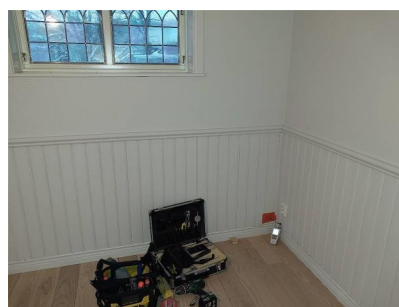
Vid kontroll av väggkonstruktion uppmättes fuktvärden under kritisk nivå för mikrobiell tillväxt och normal lukt upplevdes.

Källargrundmurar med påreglade isolerade ytterväggar. Fuktkvoten uppmättes till 7 % i träregel mot grundmur, den relativa fuktigheten uppmättes till 24 % och en normal lukt kunde kännas i golv/vägg vinkel.

Befintlig påreglad vägg och eventuella väggsyllar riskerar att drabbas av fuktskador på grund av naturlig fuktpåverkan. Detta i sin tur kan leda till mikrobiella skador (angrepp av mikroorganismer) som kan resultera i att mikrobiell lukt sprids till boendemiljön. Om regler/syllar är tryckimpregnerade kan även en kemisk lukt förekomma.

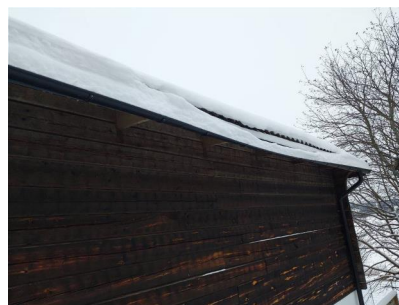
Hängrännor lutar fel på baksidan.

När hängrännor har en felaktig lutning (bakfall) finns risk att regnvatten svämmar över vilket i sin tur kan leda till fuktskador på fasad och sockel.
