Ridpiskan 22

Ridlärargatan 8K

Uppdragsnummer	O26707
Besiktningsdatum	2025-01-13
Besiktningföretag	OBM Besiktning Väst AB
Besiktningförrättare	Magnus Eldén
Närvarande	Fastighetsägare, fastighetsmäklare
Giltig till och med	2026-01-13

Byggnadsbeskrivning 2-plans radhus	Byggnadsår 1968
Till eller ombyggnad	Övrigt Huset är möblerat. Sidobyggnader ingår inte i besiktningen.

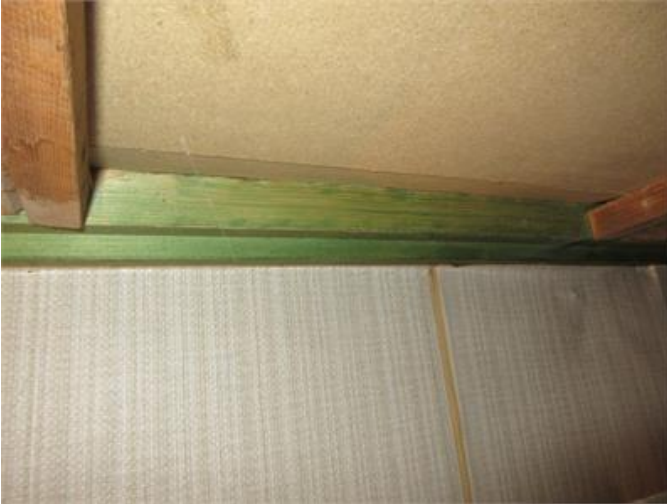
Tryckimpregnerad syll i krypgrunden

Det kritiska gränsvärdet för mikrobiell tillväxt i trä brukar anges till ca 17 % fuktkvot (FK). Vid stickprovsviss fuktkvotmätning i trossbottens undersida uppmättes ca 11 %. Det noterades att det finns tryckimpregnerade syllar. Risken med tryckimpregnering är att det kan avge en kemisk lukt. Det var mycket saker förvarade i utrymmet vilket medför att det bitvis inte gick att besiktiga väggarna i grunden. Det noterades rinnmärken på vissa ställen av väggarna.

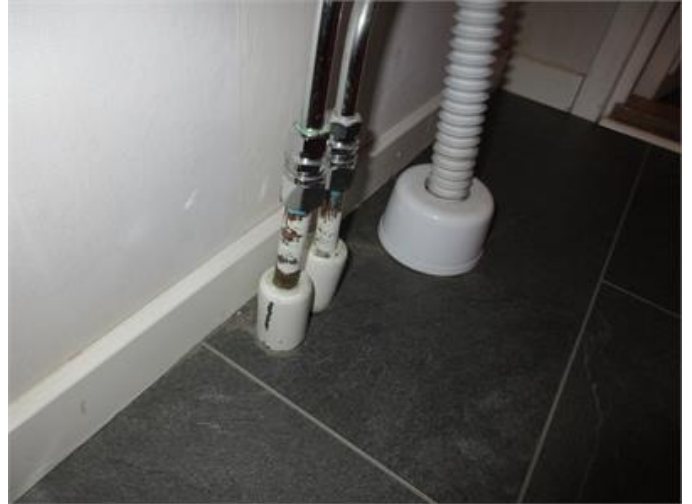
**Toalett:** Rör genomföringar i golv förekommer, vilket ökar risken för skador i underliggande konstruktioner vid ett läckage.

Rör genomföring i toalettutrymme

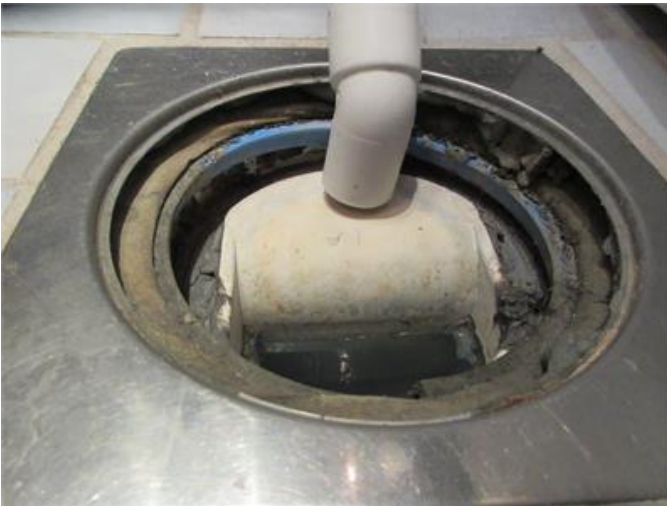
När klämringen inte sitter i sitt rätta läge finns risk att vatten kan ta sig ut i omkringliggande konstruktioner med fuktrelaterade skador som följd. Detta i sin tur kan påverka byggnaden och dess inomhusklimat negativt.

Klämring som inte sitter i sitt rätta läge

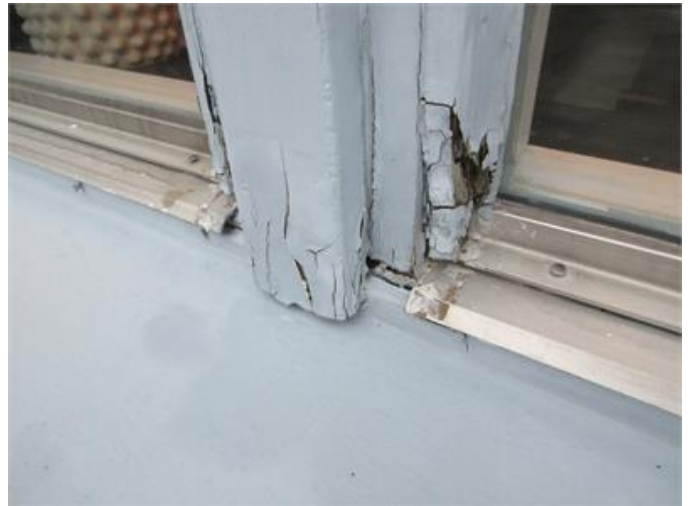
När virket i snickerier har börjat ruttna blir hållfastheten sämre i virket vilket medför en risk att vatten kan tränga in i angränsande konstruktion. Om man inte åtgärdar rötskadorna finns det en risk att skadorna ökar vilket i en förlängning påverkar byggnaden och inomhusmiljön negativt. Skador i kringliggande konstruktioner kan inte uteslutas.

Rötskada i fönster

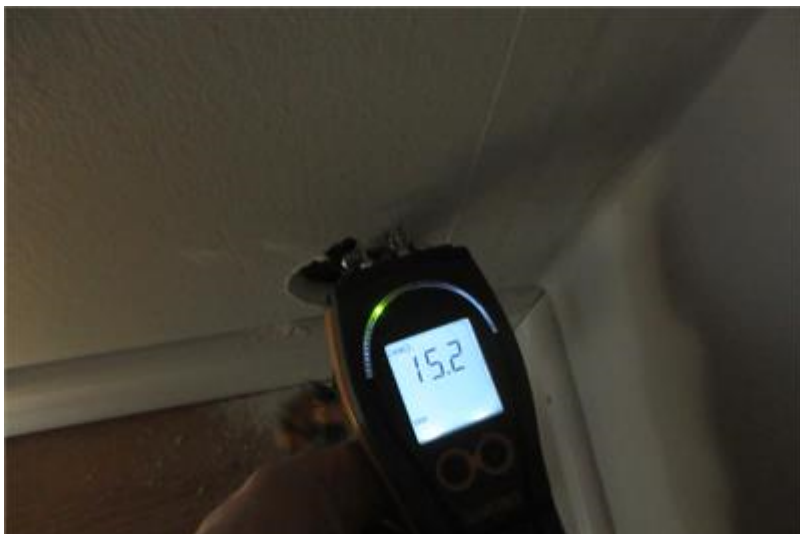
Det kritiska gränsvärdet för mikrobiell tillväxt i trä brukar anges till ca 17 % fuktkvot (FK). Vid stickprovsviss fuktkvotmätning i en ytterväggssyll, mot gaveln, samt väggregel mot gaveln, uppmättes ca 11 % i väggregeln och ca 15 % i ytterväggssylen. Ingen avvikande lukt upplevdes.

Äldre betongplattor av detta slag utsätts i regel mer eller mindre för permanent fuktpåverkan från angränsande mark. Täta skikt mot golvytorna kan vara olämpliga på grund av fuktspridning och förtvålning av fästmassor etc. Utifrån erfarenhet är det också känt att fuktpåverkan och följdskador kan uppstå i konstruktioner och beläggningar med organiska material mot golvytor. Fuktpåverkan och följdskador kan ej uteslutas.
