Besiktningssprotokoll

Anticimex Försäkringsbesiktning i samarbete med Fastighetsbyrån

Fastighetsbeteckning: Fiskebäck 48:17	
Fastighetsadress: Lakegatan 32	
Postnummer: 426 58	Ort: Västra Frölunda

Försäkringsbesiktning

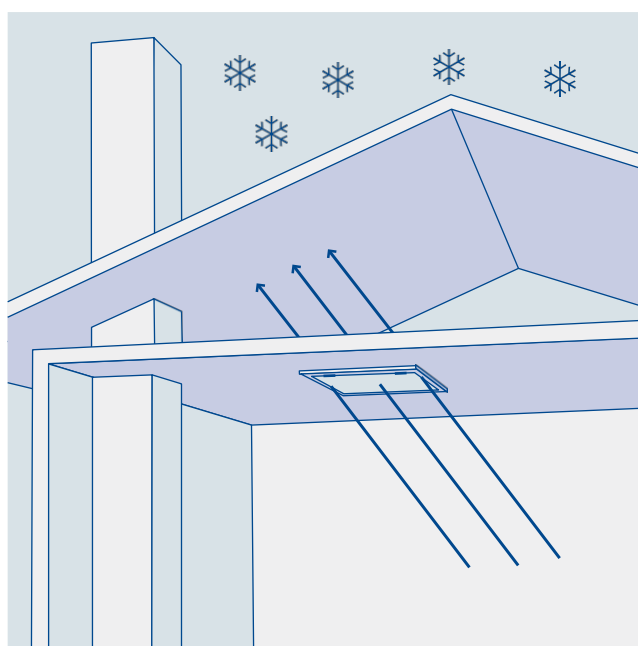
När ett litet tillskott av fuktig luft från bostaden tränger upp, till exempel genom otät vindslucka, till ett uppvärmt, kallt vindsutrymme, kyls luften ned och kondensation kan uppstå. Det kan i sin tur leda till fukt- och mögelskador.
