Besiktningssprotokoll

Anticimex Försäkringsbesiktning i samarbete med Fastighetsbyrån

Fastighetsbeteckning: Tegelslagaren 26	
Fastighetsadress: Flintgodsstigen 4	
Postnummer: 151 55	Ort: Södertälje

Besiktningdatum: 2025-01-15	Protokollnummer: 68795463
Temperatur: -2 °C	Väderlek: Klart
Tekniker: Daniel de Luca	
E-post: Daniel.De.Luca@anticimex.se	
Kontor: Stockholm Syd	
Närvarande: Fastighetsägare Daniel de Luca, Anticimex tel 076 496 05 49

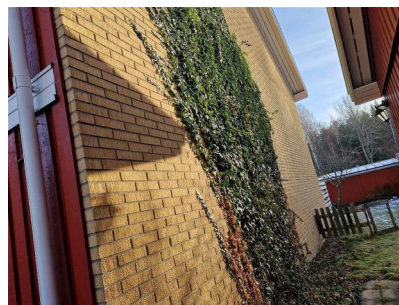
Växter finns i anslutning till byggnaden.

När det finns rabatter och växter nära byggnaden finns risk att fukt stannar kvar i väggarna. Detta kan i sin tur orsaka invändiga fuktskador. Växternas rötter kan också skada grundmuren och sätta dräneringsledningen ur funktion.

Området närmast huset rekommenderas att vara fritt från växtlighet.

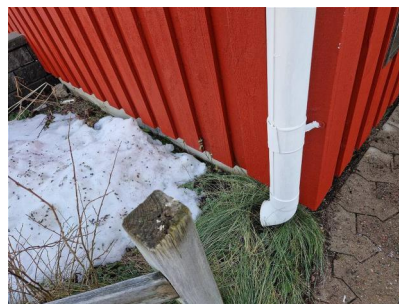
⚠ Stuprör avslutas nära husliv/förråd

Stuprör som avslutas intill husliv (ovan mark) kan medföra en ökad fuktbelastning på grundmur/sockel med fuktrelaterade skador som följd.

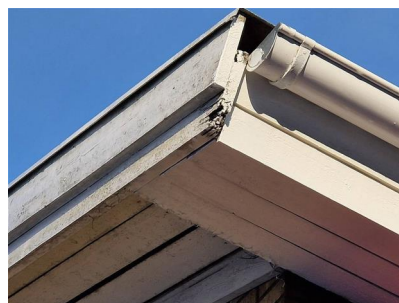
❓ Vid besiktningstillfället kunde inte yttertaket beträdas på grund av hög höjd och snö/frost.

Vindskivor har rötskador och underhållsbehov.

För en komplett besiktning av taket rekommenderas att du anlitar en takspecialist.

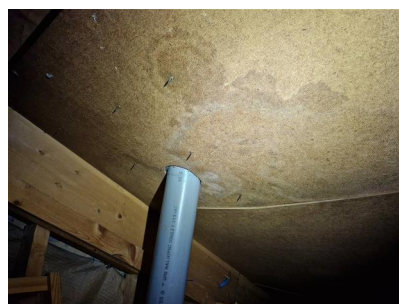
Underlagstaket består av träfiberskivor.

Eftersom underlagstaket består av träfiberskivor utan yttre täckning av papp under takbeklädnaden, finns risk vid ogynnsam väderlek att regnvatten/snö tränger in i skivskarvar med läckage på vindsutrymmet som följd. Med tiden kan även träfiberskivorna drabbas av fuktskador.

Mindre fuktfläckar noterades på underlagstak.

Detta är vanligt förekommande (normalt) med tanke på att underlagstaket består av träfiberskivor. Håll dessa under uppsikt.

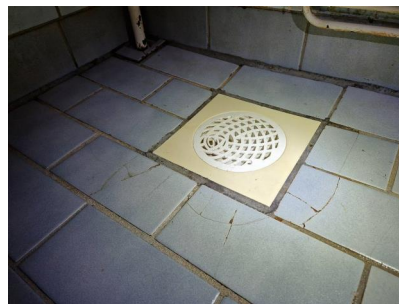
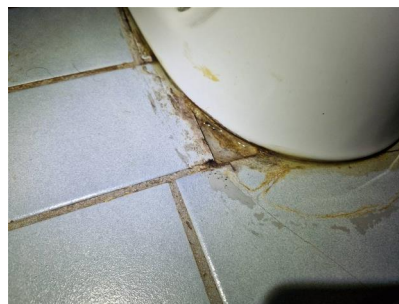
Utrymmet är i behov av renovering.

Utrymmet är äldre och har passerat tiden för sin tekniska livslängd. Klinker på golv noteras med bom-ljud allmänt och sprickor finns i klinker på golvet. Golvbrunn är placerad för nära vägg. Klämring sitter löst i golvbrunnen. Stående vatten framför wc. Förhöjd fuktindikation noteras på golv.

Renovering av utrymmet rekommenderas. Kontakta en behörig våtrumsentreprenör för en renovering. I samband med renoveringen bör omkringliggande konstruktioner kontrolleras för att upptäcka eventuella följskador.

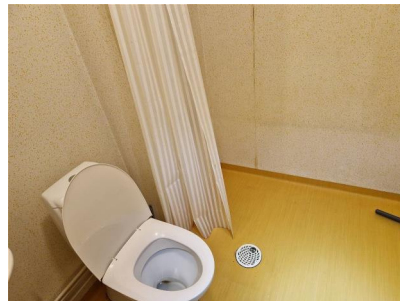
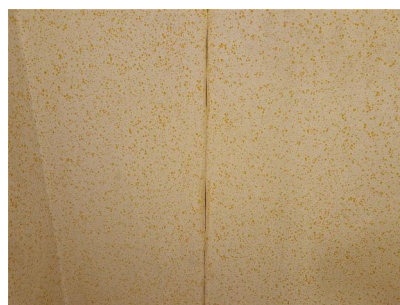
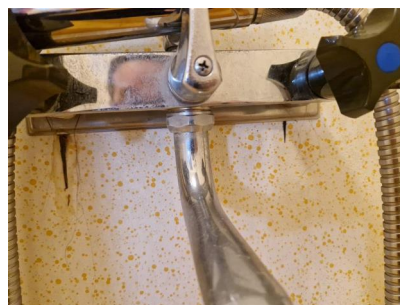
Utrymmet är i behov av renovering.
Väggskarvar har börjat släppa med otätheter som följd.
Klämring sitter löst och glipar mot sitt säte i golvbrunn.
Wc-stol sitter löst.

Utrymmet är äldre och har passerat tiden för sin tekniska livslängd.
Förhöjd fuktindikation under duschblandare.

Renovering av utrymmet rekommenderas. Kontakta en behörig våtrumsentreprenör för en renovering. I samband med renoveringen bör omkringliggande konstruktioner kontrolleras för att upptäcka eventuella följdskador.
