# Besiktningssprotokoll

Anticimex Försäkringsbesiktning i samarbete med Fastighetsbyrån

Fastighetsbeteckning: Lilla Åsa 31:7	
Fastighetsadress: Ekorrhagatan 6	
Postnummer: 562 30	Ort: Norrahammar

Besiktningdatum: 2025-01-13	Protokollnummer: 68788769
Temperatur: 2 °C	Väderlek: Mulet
Tekniker: Kjell Johansson	
E-post: kjell.johansson@anticimex.se	
Kontor: Jönköping	
Närvarande: Fastighetsägare

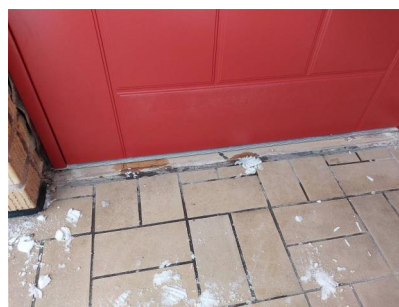
#### Utvändigt / Dörrar

Tröskelbleck saknas under dörr.

Avsaknad av tröskelbleck medför att det finns risk för att vatten kan rinna in och orsaka fuktskador på tröskel och/eller i kringliggande vägg och bjälklag.

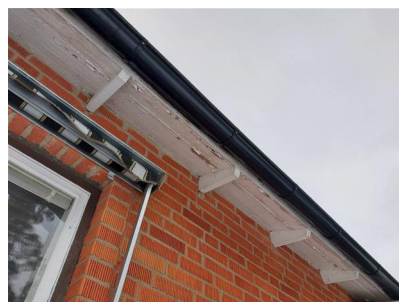
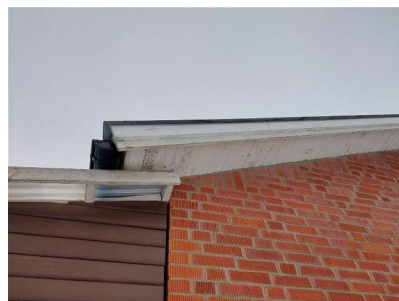
### Utvändigt / Tak

Takfotsbrädor, gavelutsprång och vindskivor är i behov av målning/underhåll.

Träkonstruktioner där målningsbehov finns riskerar att få fukt- och rötskador på grund av sämre vattenavvisande förmåga. För att öka livslängden på dessa delar rekommenderas målning och underhåll.

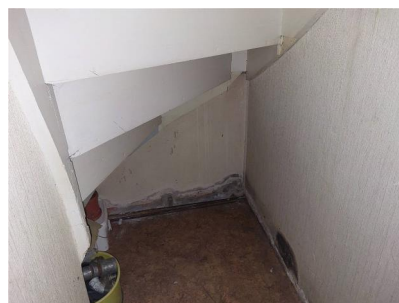
### Källarplan / Allmänt

Puts- och färgsläpp finns på källarväggar.

Puts- och färg som släppt från underlaget invändigt på källarytterväggarna är ett tecken på att källarens utvändiga fuktskydd inte längre fungerar tillfredsställande.

För att åtgärda detta måste källarens utvändiga fuktskydd förbättras. Läs Anticimex faktablad om källare för tips och råd.

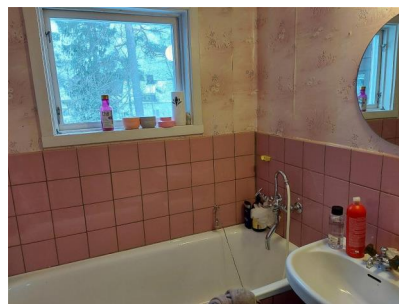
### Entréplan / Badrum/Wc

🔍 Våtutrymmet har äldre yt-/tätskikt.

Gjutjärnsbrunnen är rostangripen.

Förhöjda fuktvärden uppmättes runt golvbrunnen.

Rör genomföringar finns i golv.

Duschen är placerad nära ett fönster.

Utrymmet är äldre och har passerat tiden för sin tekniska livslängd.

Renovering av utrymmet rekommenderas. Kontakta en behörig våtrumsentreprenör för en renovering. I samband med renoveringen bör omkringliggande konstruktioner kontrolleras för att upptäcka eventuella följdskador.

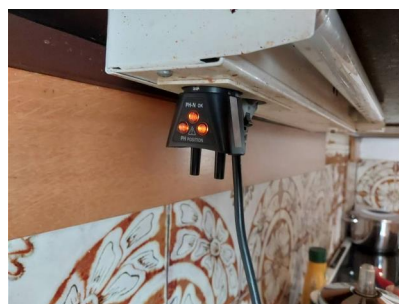
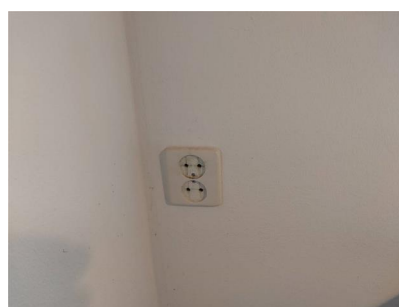
Funktionskontroll av jordade eluttag.

Vid stickprovskontroll av jordade eluttag noterades felkoppling i ljusramp.

Ojordat uttag finns vid fönster.

Kontakta en elektriker för kontroll och åtgärd.

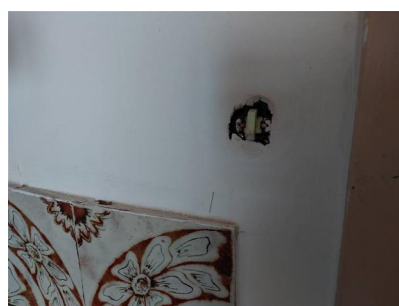
Skydd/ram saknas på strömbrytare

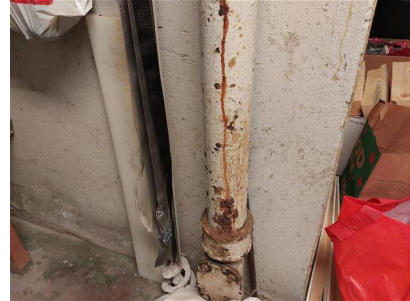
### Hela huset / Allmänt

Husets rör- /avlopp- /värmeledningssystem är äldre.

En del rost noterades på avloppsrör.

Detta behöver inte betyda att systemen har några allvarliga brister, men äldre rör- /avlopp- /värmeledningssystem kan ha nedsatt funktion/brister på grund av sin ålder, vilket i värsta fall kan leda till läckage.

Vi rekommenderar att en fackman kontaktas för att kontrollera husets rör- /avlopp- /värmeledningssystem samt för att hjälpa er med eventuella åtgärder. Observera att ingen besiktning av dessa system har ingått i uppdraget.
