Bromsen 1

Svampvägen 20

Uppdragsnummer	C15286
Besiktningsdatum	2025-01-15
Besiktningföretag	OBM Fuktteknik AB
Besiktningförrättare	Jouni Kekkonen
Närvarande	Fastighetsägare och mäklare
Giltig till och med	2026-01-15

Bilaga till besiktningssprotokoll med förklaringar till bedömningsätt vid överlåtelsebesiktning

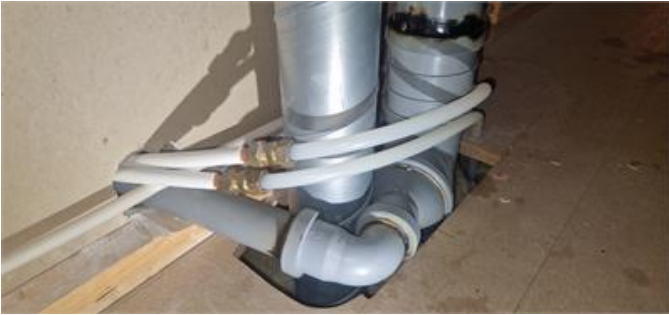
Besiktningresultat					
Bedömningsskala: 1 = Utan anmärkning, 2 = Påpekande, 3 = Bör åtgärdas, 4 = Ej besiktningbart					
Byggnadsdel	1	2	3	4	Anmärkning
Sidovindar					
		X			Trycksatta kopplingar monterade i utrymme utan vattentät botten. Komplettering med vatten/fuktlarm bör övervägas.
Parallell tak				X	Huset har parallell isolerat tak vilket inte är en besiktningbar konstruktion
Övre plan					
Trappa/Allrum	X				
Sovrum	X				
Förråd/Pentry		X			Fuktskydd saknas under diskbänkens vatteninstallationer.
Entréplan					
Hall	X				
Sovrum1	X				
Vardagsrum	X				
Kök	X				
Tvättutrymme	X				
Sovrum 2	X				
Sovrum 3	X				
Dusch/wc		X			-Utrymmet har äldre standard och den tekniska livslängden är passerad, kommande renoveringsbehov. -Äldre pvc ytskikt utgör fuktisolering under klinkers. -Olämplig placering av rör genomföringar, vilket ökar risken för fuktskador. -Fönster bör skyddas mot vattenbegjutning. -Bomljud förekommer på klinkersplattor.

Bilden visar sidovind med trycksatta kopplingar

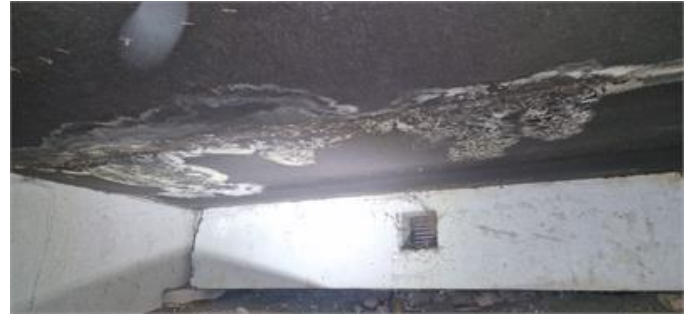
Besiktningresultat					
Bedömningskala: 1 = Utan anmärkning, 2 = Påpekande, 3 = Bör åtgärdas, 4 = Ej besiktningbart					
Byggnadsdel	1	2	3	4	Anmärkning
Krypgrund					Se kommentar/riskanalys
		X			Fuktfläckar/missfärgningar förekommer på trossbottenskivor. Inga förhöjda fuktvärden uppmättes vid besiktningstillfället
Garage					
Utvändigt		X			-Låglutande tak, se därför info på protokollets näst sista sida pos. 1. -Utvändigt målade ytor har ett generellt underhållsbehov. -Vegetation förekommer invid garagegrund.
				X	Taket är isbelagd och besiktning av detta är därför ej möjligt. .
Invändigt		X			-Fuktfläckar/rinnmärken noteras på gipsskiva, ägarens son informerar om att den är av äldre ursprung. -Mycket lösöre förekommer i utrymmet, delar av utrymmet är därför ej besiktningbart.

Krypgrund-En krypgrund är en riskkonstruktion med avseende på fukt- och mikrobiella skador. För att säkert fastställa grundens funktion och golvbjälklagets kondition krävs alltid en fortsatt teknisk undersökning. Se även protokollets näst sista sida Pos. 10. och om kontroll av konstruktion i bilaga 1.

Bilden visar trossbottensskivor med fuktrelaterade missfärgningar

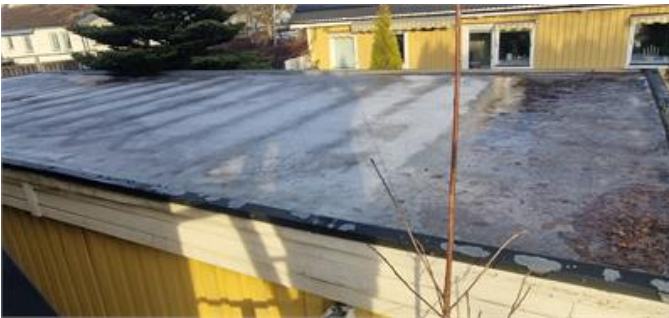
Bilden visar garagetaket

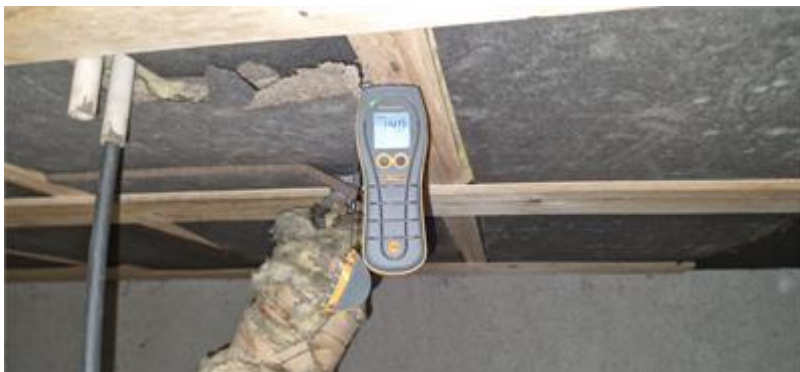
Fuktkvoten i träreglar uppmättes till ca 12-14%

Det kritiska gränsvärdet för mikrobiell tillväxt brukar anges till ca 15-17% fuktkvot (FK).

Notera att stickprovsmässig undersökning är utförd samt att mätvärden normalt sett kan variera över årstiderna. För att säkert fastställa konstruktionens kondition och fuktstatus måste en mer omfattande undersökning utföras.
