Besiktningssprotokoll

Anticimex Försäkringsbesiktning i samarbete med Fastighetsbyrå

Fastighetsbeteckning: Törnskatan 6	
Fastighetsadress: Thermaeniusgatan 19	
Postnummer: 644 30	Ort: Torshälla

Besiktningdatum: 2025-01-14	Protokollnummer: 68793554
Temperatur: 4 °C	Väderlek: Mulet
Tekniker: Carl Segelborg	
E-post: Carl.segelborg@anticimex.se	
Kontor: Eskilstuna	
Närvarande: Säljare medverkade på besiktningen.	
Besiktningstekniker: Carl Segelborg Anticimex Sörmland.

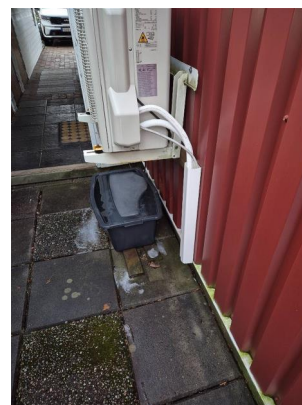
Utvändigt / Sockel

Kondensvatten från luftvärmepumpens utedel leds inte bort från husgrunden.

Detta medför ökad risk för att vatten tränger in i anslutande konstruktioner, vilket i sin tur kan leda till fuktrelaterade skador. Observera att besiktning av byggnadens värmesystem eller värmepumpen inte har ingått i uppdraget.

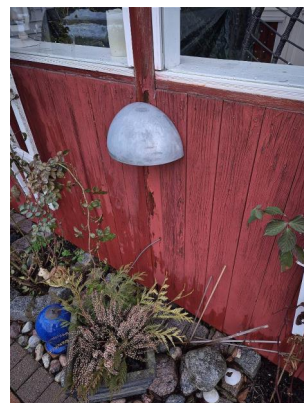
Utvändigt / Uterum

Fasadpanelen är i behov av målning/underhåll.

Fasadbeklädnad och träkonstruktioner där målningsbehov finns riskerar att få fukt- och rötskador på grund av sämre vattenavvisande förmåga. För att öka livslängden på fasadbeklädnaden rekommenderas målning och underhåll.

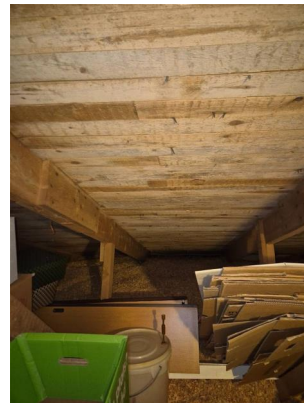
Utvändigt / Vind

Vid kontroll av vinden har fuktvärden över kritisk fuktnivå för mikrobiell tillväxt uppmätts, samt finns mikrobiell påväxt på underlagstak.

Det finns risk för mikrobiell tillväxt om den relativa fuktigheten (RF) i den omgivande luften är över 75 %. I furuvirke motsvarar det en fuktkvot (FK) på 17 %.

Fuktkvoten i underlagstak/takbjälkar uppmättes till 12 %.

Den upptäckta mikrobiella påväxten på underlagstaket är ett tecken på att vinden har tillförts eller tillförs fukt inifrån bostaden. Observera att besiktning av bostadens ventilationssystem inte har ingått i uppdraget.

För att komma tillrätta med detta kan fukttilförseln inifrån bostaden behöva minskas. Det kan göras genom att ventilationen i bostaden förbättras samt att eventuella otätheter i vindsbjälklaget (tak-/väggvinklar, taklucka med mera) tätas. Läs Anticimex faktablad om oppvärmda vindsutrymmen för tips och råd.

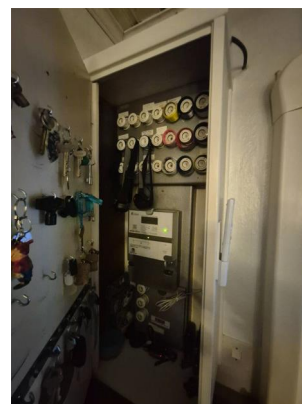
Entréplan / Entréhall

Jordfelsbrytare finns ej.

Det finns inget krav att hus byggda före år 2000 ska ha jordfelsbrytare. Jordfelsbrytaren minskar dock risken för personskador och brand orsakade av elanläggningen.

Kontakta en elektriker för kontroll och åtgärd.

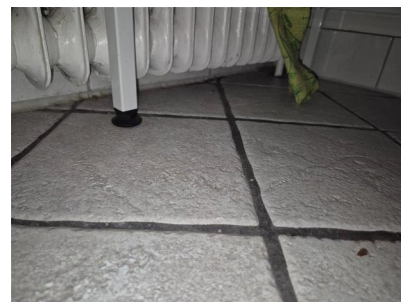
Entréplan / Badrum/tvättstuga

- Ursprunglig plastmatta finns under klinkerplattorna.
- Golvbrunnen är inte utbytt i samband med renovering.
- Rör genomföring finns i golv.

Eftersom yttskiktet i utrymmet består av klinker som lagts direkt på befintlig plastmatta kan vidhäftningen mellan klinker och plastmatta vara svår att uppnå. Risk finns att klinkerplattorna släpper från underlaget.

Normala fuktvärden indikerades mot klinker/kakel.

En viss fukt tränger alltid in bakom kakel/klinker via fogarna, detta är helt normalt och innebär inte att tätskiktet/ våtrumsisoleringen under kaklet/klinkern är bristfälligt eller ur funktion.

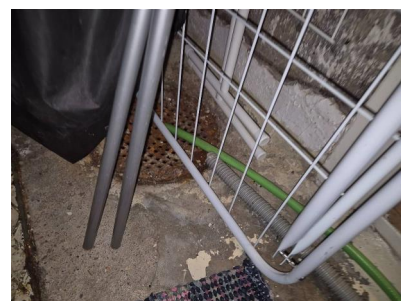
Entréplan / Pannrum

Gjutjärnsbrunnen är rostangripen.

Denna rekommenderas att bytas ut vid en framtida renovering.

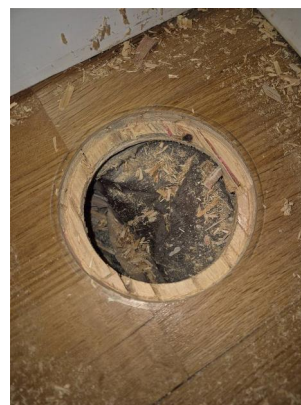
Entréplan / Vardagsrum

På två ställen i vardagsrummet så sviktat golvet och vid kontroll av konstruktion kunde det konstateras att parkettgolvet ligger på bjälklaget. Min rekommendation är att man byter ut befintliga golvkonstruktion mot en mer hållfast konstruktion. Vid kontroll av fukt och lukt i provhålet var det inget avvikande.

⚠ Vid kontroll av konstruktion uppmättes fuktvärden under kritisk nivå för mikrobiell tillväxt och normal lukt upplevdes.

Grundläggningen består av en betongplatta på mark utan underliggande isolering och med ett uppreglat isolerat golv dikt an betongen.

Fuktkvoten uppmättes till 8 % .

Befintlig golvkonstruktion och eventuella väggsvillar riskerar att drabbas av fuktskador på grund av naturlig fuktpåverkan. Detta i sin tur kan leda till mikrobiella skador (angrepp av mikroorganismer) som kan resultera i att mikrobiell lukt sprids till boendemiljön.

Golv är sviktat detta på grund av parketten ligger direkt på bjälklaget utan underliggande spånskiva, min rekommendation är att man byter ut detta mot en mer bärande konstruktion.

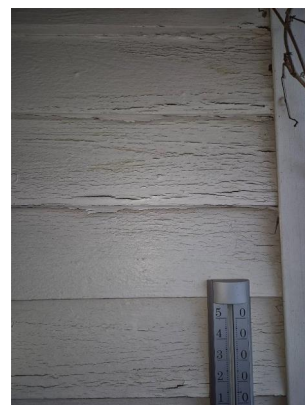
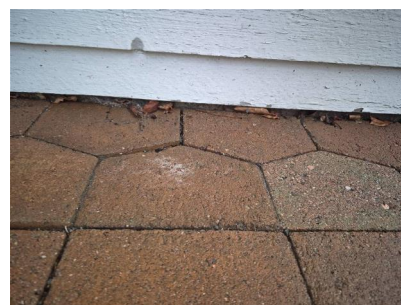
Utvändigt / Fasad

Fasadpanelen är i behov av målning/underhåll, samt att viss fasadpanel ligger för nära marken vilket kan leda till att fukt tar sig upp kapillärt med skada som följd.

Fasadbeklädnad och träkonstruktioner där målningsbehov finns riskerar att få fukt- och rötskador på grund av sämre vattenavvisande förmåga. För att öka livslängden på fasadbeklädnaden rekommenderas målning och underhåll.

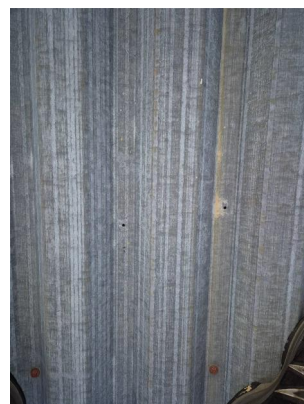
Utvändigt / Tak

Takpappen under plåttaket bedöms som äldre, det förekommer även vissa otätheter i plåten.

Tätskiktet på ett platt/låglutande tak har enligt vår bedömning en begränsad livslängd. Eftersom takpappen är äldre har det ett minskat motstånd mot vattengenomträngning. Detta i sin tur kan leda till att takkonstruktionen drabbas av fuktskador.

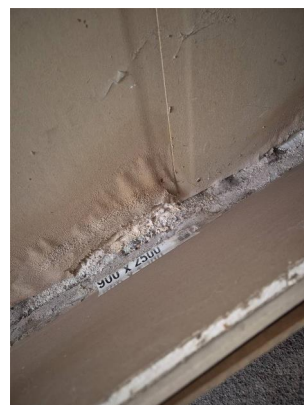
Garage invändigt / Garage

Gipsskivan har på vissa ställen formförändringar, detta beror troligtvis på att gipsskivan ligger direkt emot betongplattan.

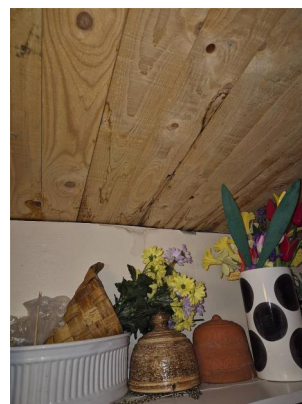
Garage invändigt / Förråd

Taket har fuktfläckar.

Dessa var torra vid besiktningstillfället.
