Besiktningssprotokoll

Anticimex Försäkringsbesiktning i samarbete med Fastighetsbyrån

Fastighetsbeteckning: Färlöv 1:31	
Fastighetsadress: Börje Trolles Väg 25	
Postnummer: 291 75	Ort: Färlöv

Besiktningdatum: 2025-01-10	Protokollnummer: 68777768
Temperatur: -1 °C	Väderlek: Mulet
Tekniker: Dan Jönsson	
E-post: dan.jonsson@anticimex.se	
Kontor: Kristianstad	
Närvarande: Ägare

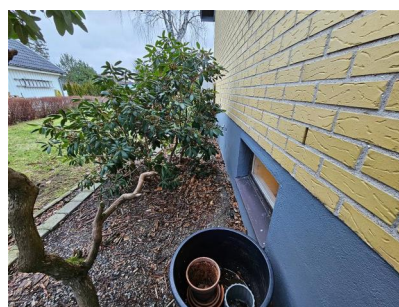
Växter finns i anslutning till byggnaden.

När det finns rabatter och växter nära byggnaden finns risk att fukt stannar kvar i väggarna. Detta kan i sin tur orsaka invändiga fuktskador. Växternas rötter kan också skada grundmuren och sätta dräneringsledningen ur funktion.

Området närmast huset rekommenderas att vara fritt från växtlighet.

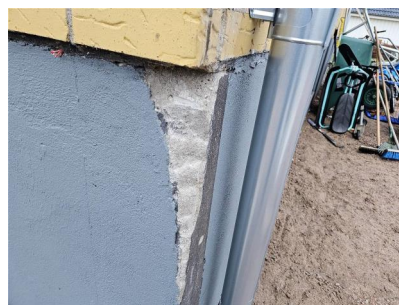
Hörn på sockel är skadat.

Kontakta fackman för råd och åtgärd.

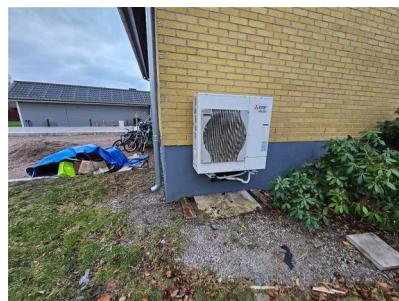
Kondensvatten från luftvärmepumpens utedel leds inte bort från husgrunden.

Detta medför ökad risk för att vatten tränger in i anslutande konstruktioner, vilket i sin tur kan leda till fuktrelaterade skador. Observera att besiktning av byggnadens värmesystem eller värmepumpen inte har ingått i uppdraget.

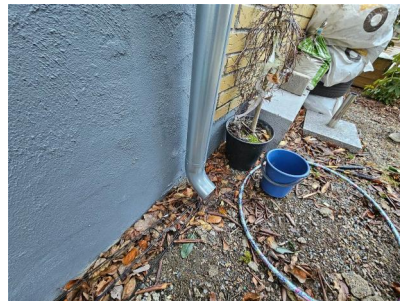
Stuprör är inte anslutna till markledning.

Stuprör som inte är anslutet till markledning kan medföra en ökad fuktbelastning på grundmur/sockel som i sin tur kan leda till fuktrelaterade skador.

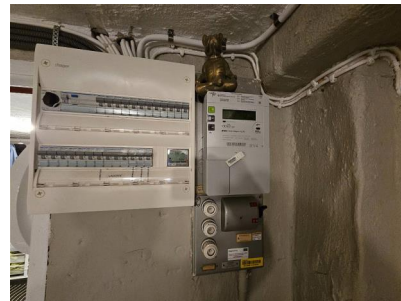
Gruppförteckning över elcentralen saknas.

"Gruppförteckning" är en lista som ska vara placerad vid elcentralen. Den visar vilka säkringar som är anslutna till vilka armaturer, vägguttag och apparater. Den är också till för att underlätta vid felsökning och elarbeten.

Kontakta en elektriker för att upprätta en gruppförteckning som placeras i närheten av elcentralen.

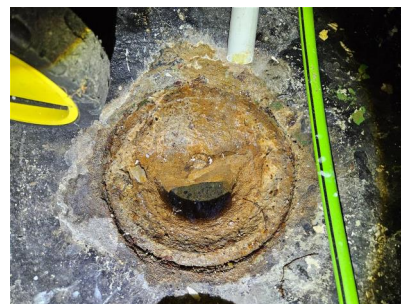
Gjutjärnsbrunnen är rostangripen. Vi rekommenderar att denna byts ut vid en framtida renovering.

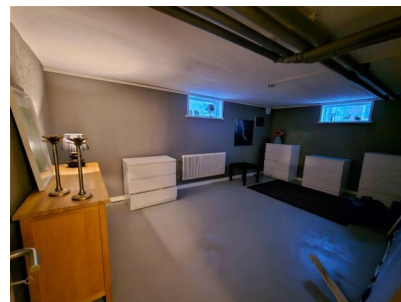
I rummet finns monterat luftad skivvägg mot ytterväggar. Dessa ska enligt ägare vara utförd med fuktsäker konstruktion enligt information från det utförande byggföretaget 2017.
