Besiktningssprotokoll

Anticimex Försäkringsbesiktning i samarbete med Fastighetsbyrån

Fastighetsbeteckning: Lugnås 23:3	
Fastighetsadress: Lilla Tisslegården 1	
Postnummer: 542 94	Ort: Mariestad

Försäkringsbesiktning

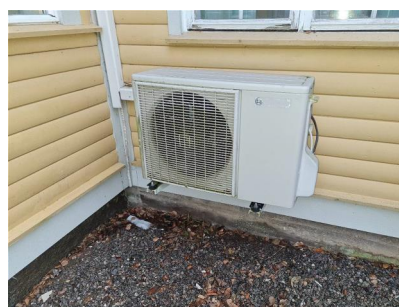
Utvändigt / Markförhållanden

Kondensvatten från luftvärmepumpens utedel leds inte bort från husgrunden.

Detta medför ökad risk för att vatten tränger in i anslutande konstruktioner, vilket i sin tur kan leda till fuktrelaterade skador. Observera att besiktning av byggnadens värmesystem eller värmepumpen inte har ingått i uppdraget.

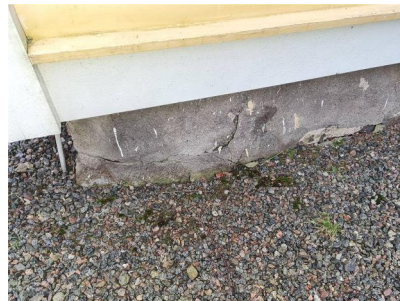
Utvändigt / Sockel

Lokala sprickor i sockeln.

Bedöms ej lett till bakomvarande skador.

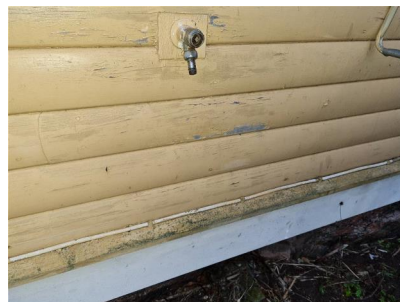
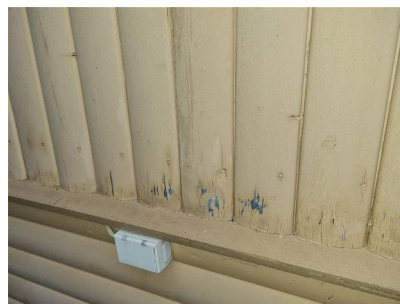
Utvändigt / Fasad

Lokala färgsläpp förekommer på fasaden.

För att öka livslängden rekommenderas målning och underhåll.

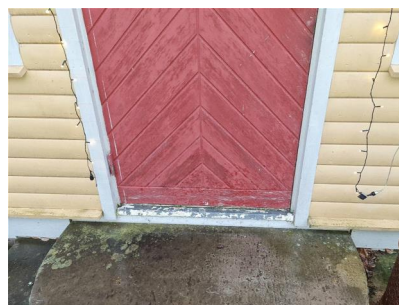
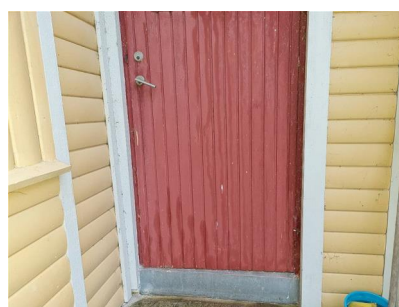
Utvändigt / Dörrar

Dörrar är i behov av målning/underhåll.

För att öka livslängden på dörrar rekommenderas målning och underhåll.

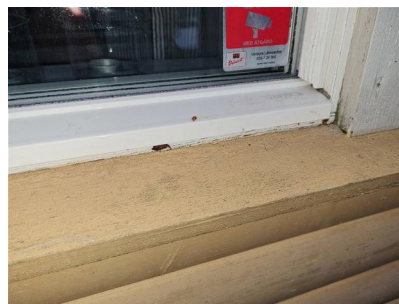
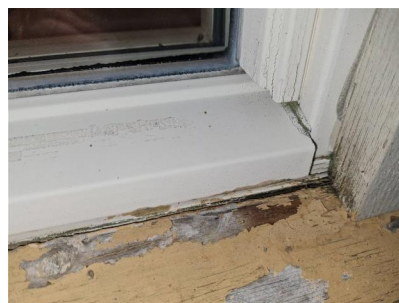
Utvändigt / Fönster

Fönsterbleck saknas då man istället har "sneställd vattbräda" i gammal stil. Otätheter noterades mellan vattbräda och fönsterkarm.

Ökad risk för att vatten tränger in i konstruktionen.

Jag rekommenderar att man innan målning tätar med fog för utvändigt bruk

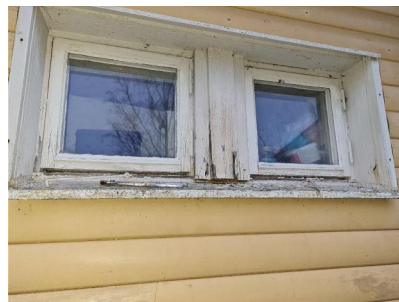
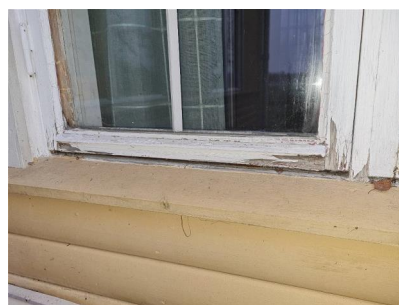
Några fönster är i behov av målning/underhåll.

För att öka livslängden på fönster rekommenderas målning och underhåll.

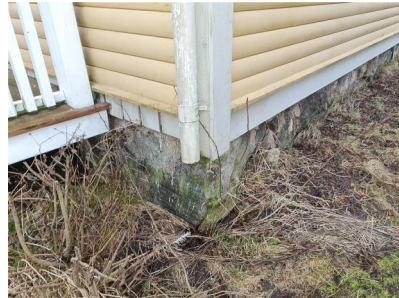
Utvändigt / Hängrännor / Stuprör

Stuprör avslutas nära husliv.

Stuprör som avslutas intill husliv (ovan mark) kan medföra en ökad fuktbelastning på grundmur/sockel med fuktrelaterade skador som följd.

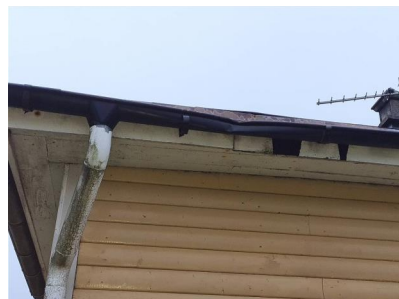
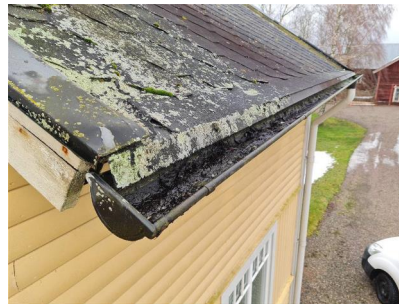
Lokal mekanisk skada på hängränna på tillbyggnad.

Lokala bakfall förekommer på några hängrännor.

Färgsläpp förekommer på hängrännor.

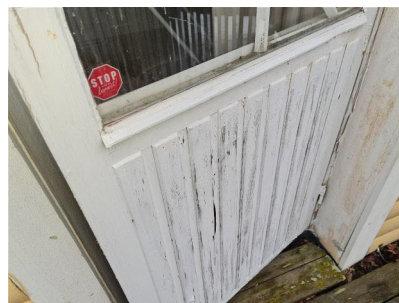
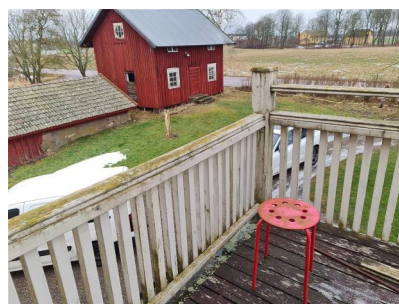
Utvändigt / Balkong

Balkongdörr är i behov av målning.
Trallgolvet är i behov av underhåll.
Överliggare på räcke har släppt lokalt.

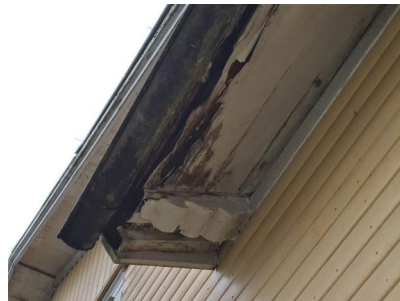
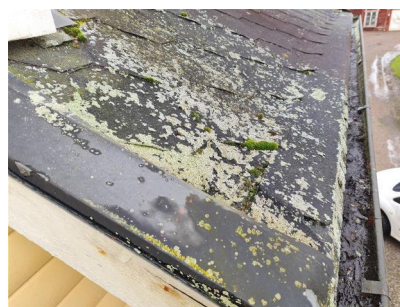
Utvändigt / Tak

Lokal rötskada i takfoten .
Takpappen är trasig över skadan.

Kontakta fackman för kontroll av orsak omfattning samt för kontroll av eventuella följdskador samt åtgärd.

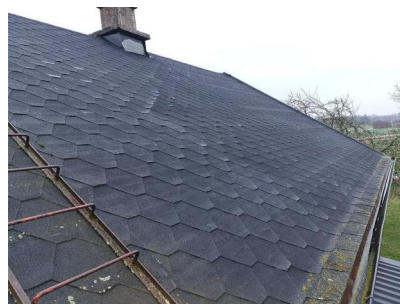
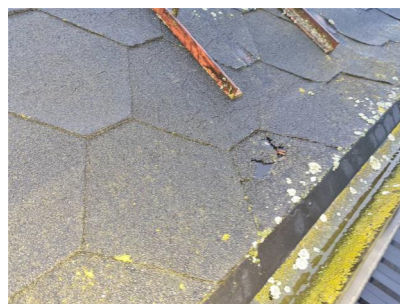
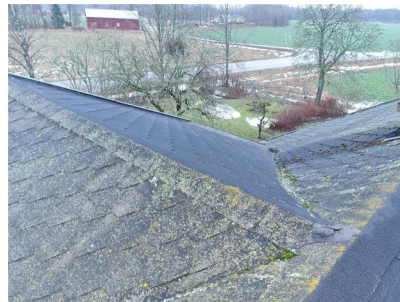
Takpapp (Shingel) är äldre.
Lokalt har shingel släppt i nerkant .
Skador i shingelplattor noterades i nerkant.

Eftersom takpappen (Shingel) är äldre har det ett minskat motstånd mot vattengenomträngning. Detta i sin tur kan leda till att takkonstruktionen drabbas av fuktskador.

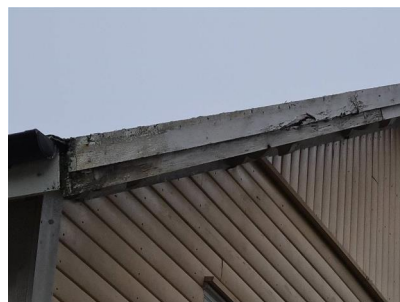
Rötskador förekommer i vindskivor.
Vindskiveplåtar saknas lokalt.

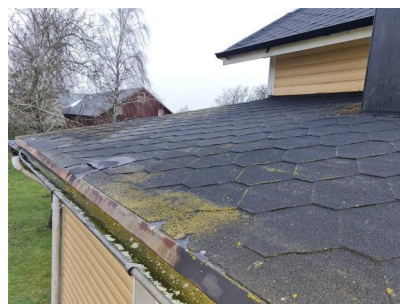
Utvändigt / Tak över tillbyggnad

Takpappen (Shingel) är äldre.

Eftersom takpappen är äldre har det ett minskat motstånd mot vattengenomträngning. Detta i sin tur kan leda till att takkonstruktionen drabbas av fuktskador.

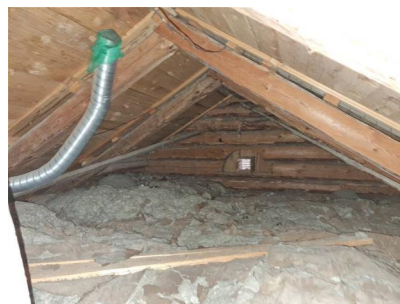
Utvändigt / Vind

Frånluftsventilation avslutas på vinden

Ökad risk för mikrobiellpåväxt.

Jag rekommenderar att frånluftsventilationen i våtrum förbättras med installation av frånluftsfläkt med kontinuerligt grundflöde samt att friskluftsventiler monteras i varje sov och sällskapsrum.

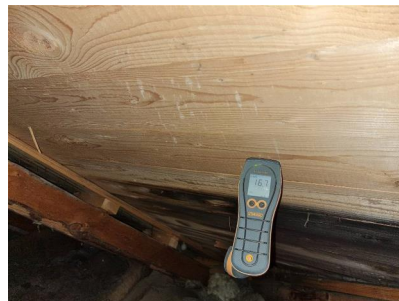
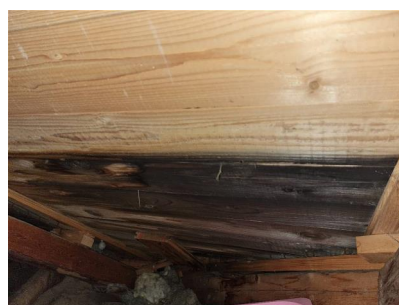
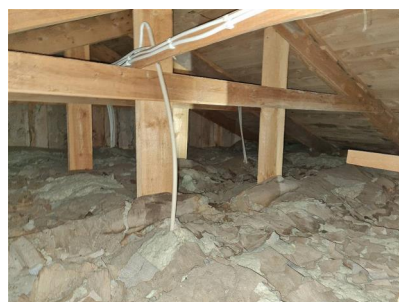
Spår av tidigare läckage genom yttertaket. (se även säljarens upplysningar)
Isoleringen är lokalt nedtrampad.

Fuktkvoten i underlagstak/takbjälkar uppmättes vid besiktningstillfället till ca 17 %.

Detta värde varierar dock under året beroende på årstid och utomhusklimat.
Gränsvärde 17%

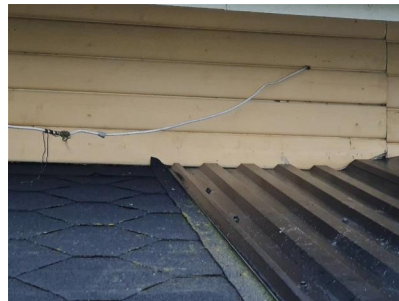
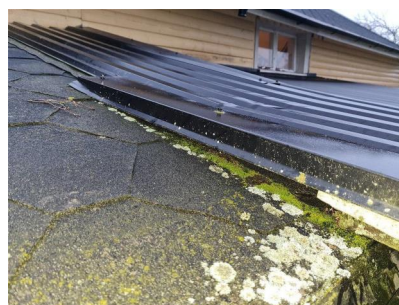
Utvändigt / Uterum

Bristfällig anslutning mellan taket på uterum och tillbyggnad vatten kan rinna in under krönbeslaget. Ståndskiva saknas mellan takplåt och vägg.

Kontakta fackman för åtgärder.

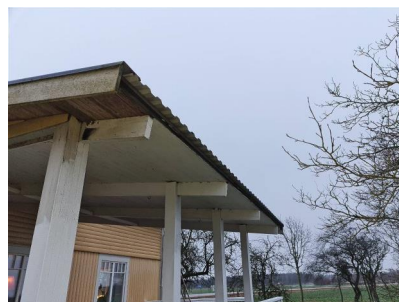
Hängränna saknas.

Montering av hängränna rekommenderas.

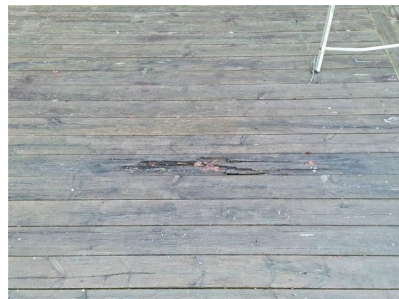
Utvändigt / Altan

Rötskada i trallgolvet

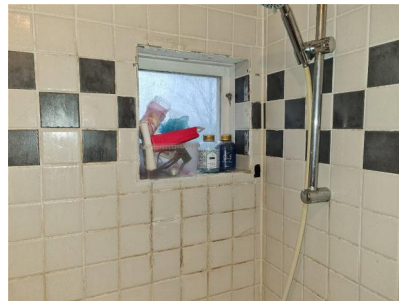
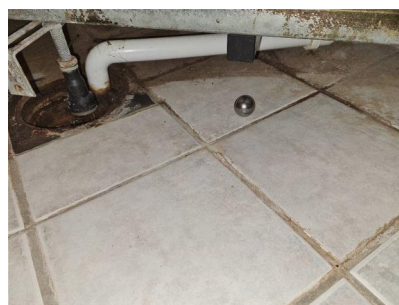
Entréplan / Badrum/Wc

Lokala sprickor förekommer i kakelfogar.
 Några lösa kakelplattor noterades.
 Fönster är olämpligt placerat.
 Lokala lågpunkter noterades kring golvbrunn.
 Klämring når ej ner i sitt säte.
 Klinker ligger på befintlig plastmatta.
 Äldre golvbrunn (ej utbytt vid renovering av utrymmet.)

Renovering av utrymmet rekommenderas. Kontakta en behörig våtrumsentreprenör för en renovering. I samband med renoveringen bör omkringliggande konstruktioner kontrolleras för att upptäcka eventuella följdskador.

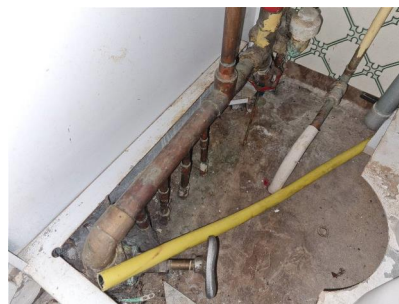
Entréplan / Groventré

Klinker ligger på befintlig plastmatta.
 Otätheter kring rör genomföringar under tvättho.
 Äldre golvbrunn.
 Svagt fall mot golvbrunnen, lokala bakfall förekommer.
 Sprickor i mjukfog mot tröskeln.

Eftersom ytskiktet i utrymmet består av klinker som lagts direkt på befintlig plastmatta kan vidhäftningen mellan klinker och plastmatta vara svår att uppnå. Risk finns att klinkerplattorna släpper från underlaget.

Övriga brister noterade ovan innebär också en ökad risk för fuktskador.

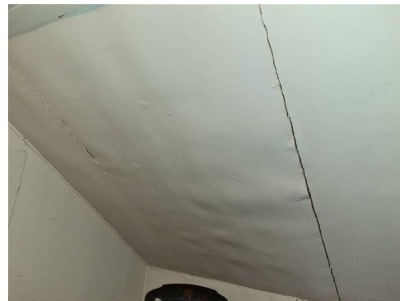
Övre plan / Allrum

Sprickor i snedtak

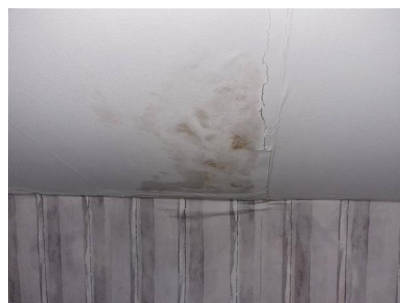
Övre plan / Förråd

Lokal missfärgning på snedtak.
(Enligt säljaren är det orsakat av sprejfärg.)

Lokal spricka i snedtak.

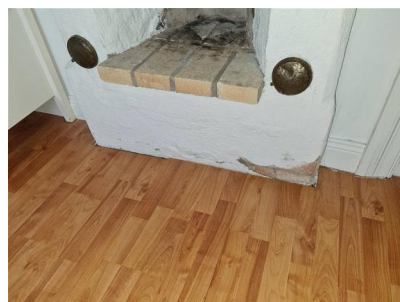
Övre plan / Sovrum 1

Putssläpp på murstocken.

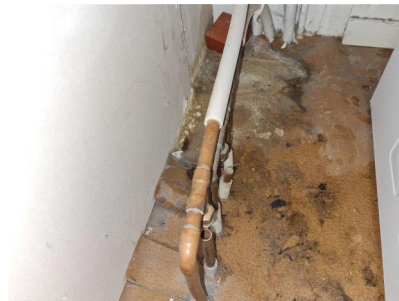
Övre plan / Toalett/ tvättstuga

Tvättmaskin och varmvattenberedare är placerat i utrymme utan golvbrunn.
Otätheter vid rörgenomförningar.
Förhöjda fuktindikationer förekommer.

Golvbrunn saknar klämring och tätskiktsmanschett.
Endast lokalt fall kring golvbrunn ,övrigt golv är mestadels plant.

Brister noterade ovan innebär ökad risk för fuktskador.

Kontakta fackman för kontroll av förhöjda fuktvärden samt åtgärdsförslag

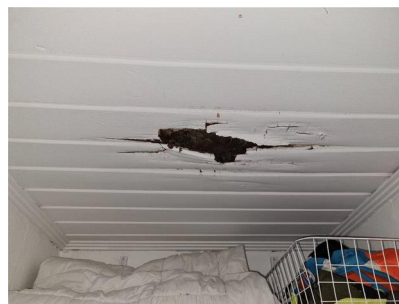
Övre plan / Walk in closet

Spår efter tidigare läckage genom yttertaket.
Yttertaket är lagat och sedan har det varit tätt.

Innertaket har ej åtgärdats och har rötskador.

Kontakta fackman för åtgärd.
