Besiktningssprotokoll

Anticimex Försäkringsbesiktning i samarbete med Fastighetsbyrån

Fastighetsbeteckning: Norrberg 23:3	
Fastighetsadress: Knorringsvägen 5	
Postnummer: 81293	Ort: Kungsgården

Besiktningdatum: 2025-01-16	Protokollnummer: 68788755
Temperatur: 6 °C	Väderlek: Halvklart
Tekniker: Tony Harström	
E-post: tony.harstrom@anticimex.se	
Kontor: Gävle	
Närvarande: Uppdragsgivare.

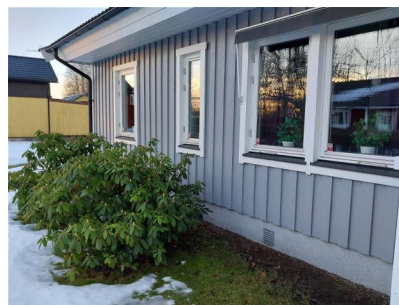
Utvändigt / Markförhållanden

Viss växt finns i anslutning till grundmur och för att förebygga skador i intilliggande konstruktioner bör detta undvikas enligt vår uppfattning.

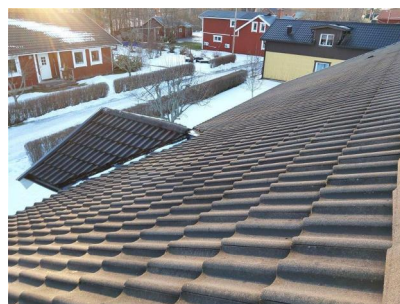
Utvändigt / Tak

Besiktning av yttertaket har genomförts från marken och från takstegen. Inget finns att notera.

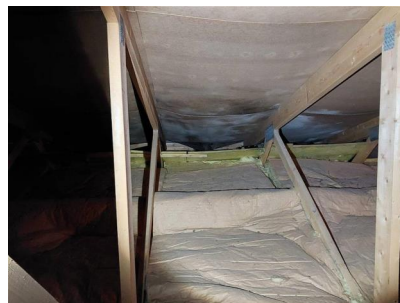
Utvändigt / Vind

I vindsutrymmet observerade jag mindre fuktfläckar på underlagstaket. Detta är vanligt förekommande (normalt) med tanke på att underlagstaket består av masonitskivor.

- ✓ Vid stickprovskontroll av vinden uppmättes fuktvärden under kritisk fuktnivå för mikrobiell tillväxt och en normal lukt upplevdes.

Det finns risk för mikrobiell tillväxt om den relativa fuktigheten (RF) i den omgivande luften är över 75 %. I furuvirke motsvarar det en fuktkvot (FK) på 17 %. Fuktkvoten i underlagstak/takbjälkar uppmättes till ca 12 %.

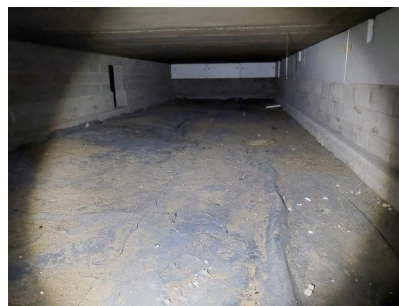
Utvändigt / Krypgrund

- ⚠ Vid stickprovskontroll av konstruktionen i krypgrund uppmättes fuktvärden under kritisk fuktnivå för mikrobiell tillväxt och normal lukt upplevdes.

Det finns risk för mikrobiell tillväxt om den relativa fuktigheten (RF) i den omgivande luften är över 75 %. I furuvirke motsvarar det en fuktkvot (FK) på 17 %. Fuktkvoten uppmättes till ca 11 i undersida golvbjälklaget.

Golvbjälklaget ovan den uteluftsventilerade krypgrunden riskerar att drabbas av fuktskador på grund av naturlig fuktpåverkan. Detta kan i sin tur leda till mikrobiella skador (angrepp av mikroorganismer) som kan leda till att mikrobiell lukt sprids till boendemiljön.

En vanlig metod för att förebygga skador i krypgrunder är genom installation av en krypgrundsavfuktare. Se gärna bifogat faktablad om krypgrunder.

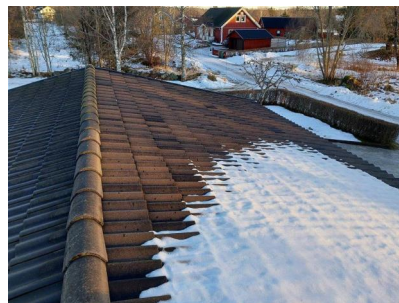
Utvändigt / Garage

- ✎ Besiktning av yttertaket har genomförts från marken samt från intilliggande takstege av säkerhetsskäl. Detta då delar av taket var snötäckt vid besiktningstillfället. Inget finns att notera.

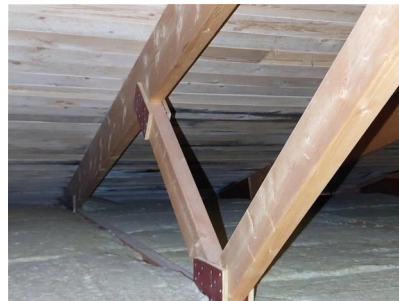
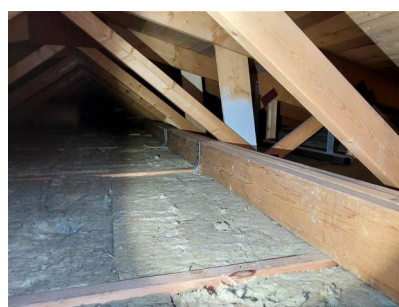
Utvändigt / Garage/vind

Vinden är enbart begränsat besiktad från inspektionsluckan på grund av svårigheter med framkomligheten. Jag noterade lokala missfärgningar på insida yttertak.

Sannolikt är en förklaring att varmluft från bostaden läckt upp från bostadsdelen via otätheter i vindsbjälklaget. En ytterligare förklaring kan vara lokala genomslag från yttertaket.

Vidare kan man se "avväxlingen" som omnämns under "Insamling av upplysningar och handlingar".

Rådet är därför att ta kontakt med en fackman och (vid lämpligt väder) lyfta undan takpannor från yttertaket vid missfärgningarna. Detta för att kunna avgöra eventuella brister i underlagsspappen.
