Fastighetsbeteckning  
Borås Viskarhult 2:57  
Adress  
Viskargränd 2  
515 33 Viskafors

Uppdragsnummer B4751  
Besiktningdatum 2025-01-15  
Besiktningföretag OBM Besiktning Väst AB  
Besiktningförrättare Magnus Henriksson  
Närvarande Fastighetsägaren och mäklaren  
Giltig till och med 2026-01-15

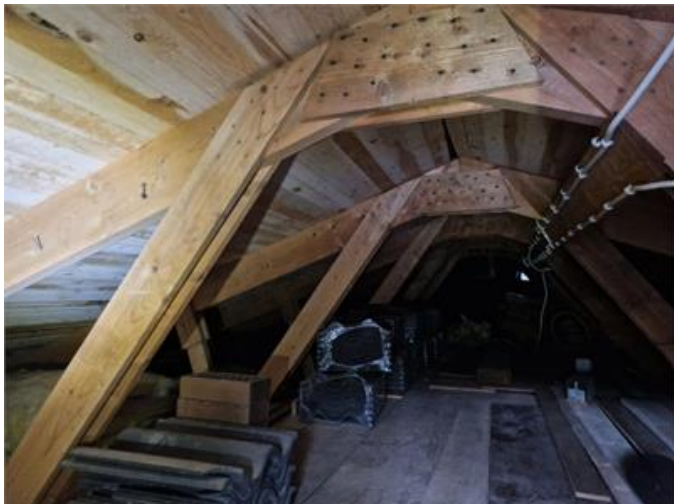
| Besiktningsresultat | | | | | |
|---|---|---|---|---|--|
| Vind | | | X | | Fukt och mikrobiell påväxt noterades på underlagstak samt noterades en avvikande lukt i utrymmena Se kommentar/riskanalys |

Vy på vindsutrymmet (ovan garagebyggnad)

**Vind:** Det noterades fukt/mikrobiell påväxt på underlagstaken och en avvikande lukt upplevs i utrymmena, det rekommenderas en fortsatt teknisk utredning för att kontrollera orsaken till och omfattningen av detta.

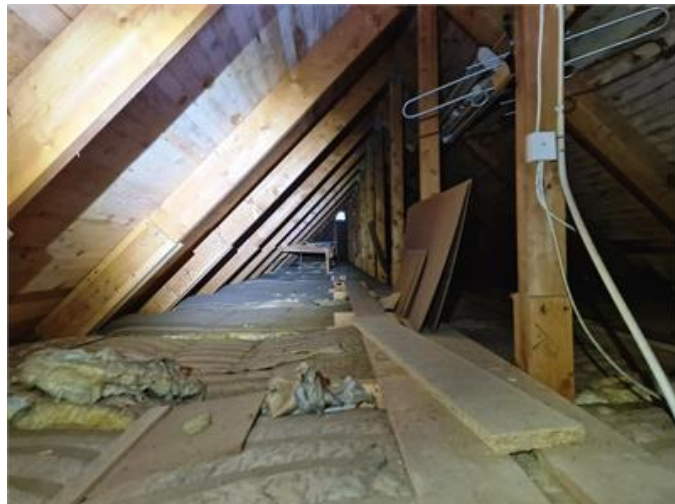
Vy på vindsutrymmet (ovan huvudbyggnad)

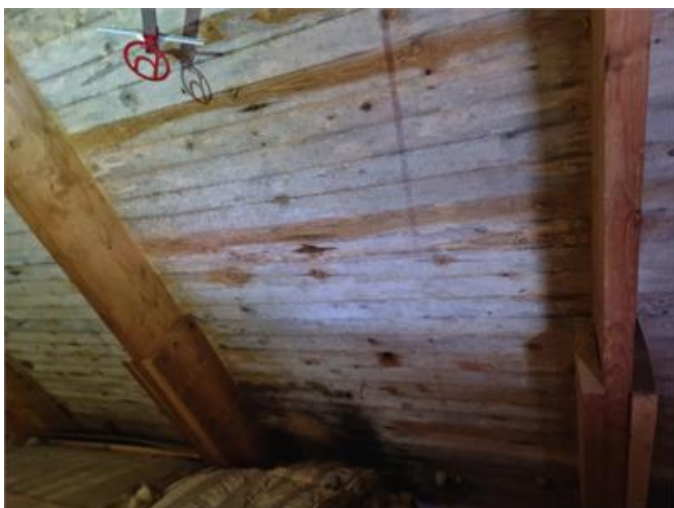
Vy på vindsutrymmet (ovan huvudbyggnad)
