# Besiktningssprotokoll

Anticimex Försäkringsbesiktning i samarbete med Fastighetsbyrån

Fastighetsbeteckning: Berga 6:585	
Fastighetsadress: Ekoxevägen 3B	
Postnummer: 18438	Ort: Åkersberga

Besiktningdatum: 2024-12-17	Protokollnummer: 68714518
Temperatur: 2 °C	Väderlek: Sol
Tekniker: Håkan Hulling	
E-post: hakan.hulling@anticimex.se	
Kontor: Stockholm Norr	
Närvarande: Säljare

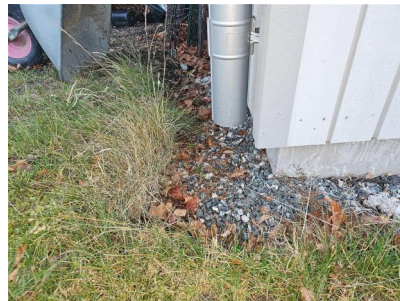
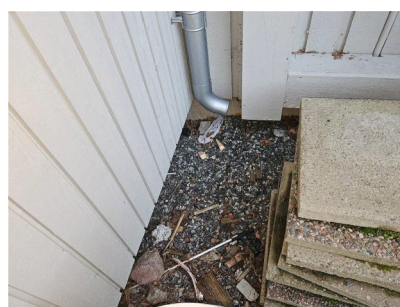
Några stuprör avslutas nära husliv.

Stuprör som avslutas intill husliv (ovan mark) kan medföra en ökad fuktbelastning på grundmur/sockel med fuktrelaterade skador som följd.

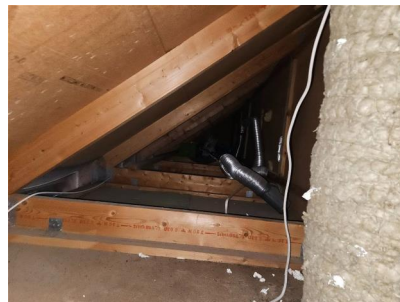
Underlagstaket består av träfiberskivor.

Underlagstaket har några äldre fuktfläckar.  
Noterade fuktfläckar bedöms ha uppstått innan takomläggningen.

Vid kontroll av vinden uppmättes fuktvärden under kritisk fuktnivå för mikrobiell tillväxt och en normal lukt upplevdes.  
Fuktkvoten i underlagstak/takbjälkar uppmättes till 11 %.

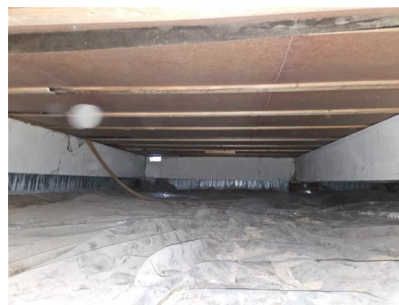
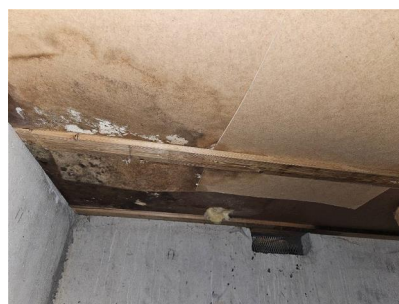
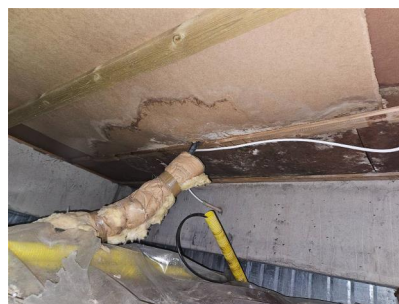
Vid kontroll av krypgrunden har fuktvärden under kritisk fuktnivå för mikrobiell tillväxt uppmätts. Ingen avvikande lukt känns i utrymmet, dock finns lite mikrobiell påväxt på bjälklagets undersida.

Den upptäckta mikrobiella påväxten på bjälklagets undersida indikerar att grunden under delar av året är så pass fuktig att mikroorganismer utvecklas. Detta kan i sin tur leda till rötskador i konstruktionen. För att undvika detta så bör krypgrundens klimat bli torrare. Fuktkvoten uppmättes till 11,5 %.

Under tvättstugan finns uttorkade fuktroser, skall ha uppstått när tvättstugan renoverades, fuktmätt utan anmärkning.

Läs Anticimex faktablad om uteluftsventilerade krypgrunder för tips och råd.
