Besiktningssprotokoll

Anticimex Försäkringsbesiktning i samarbete med Fastighetsbyrån

Fastighetsbeteckning: Åkerstorp 31:199	
Fastighetsadress: Oxenstiernas väg 107	
Postnummer: 18432	Ort: Åkersberga

Försäkringsbesiktning

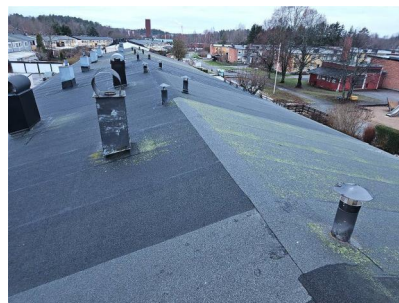
Utvändigt / Tak

- ⚠ Takpappen är äldre.

Tätskiktet på ett platt/låglutande tak har enligt vår bedömning en begränsad livslängd. Eftersom takpappen är äldre har det ett minskat motstånd mot vattengenomträngning. Detta i sin tur kan leda till att takkonstruktionen drabbas av fuktskador.

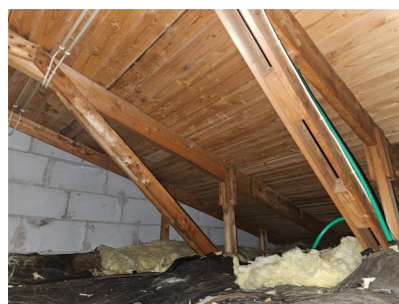
Utvändigt / Vind

- ✓ Vinden är besiktad från luckan då landgångar saknas. Vid kontroll av vinden uppmättes fuktvärden under kritisk fuktnivå för mikrobiell tillväxt och en normal lukt upplevdes. Fuktkvoten i underlagstak/takbjälkar uppmättes till 12 %.

Några äldre missfärgningar noteras, bedöms ej vara pågående och bedöms vara normalt med tanke på husets ålder.
