**Fastighetsuppgifter**

Lersätter 1:156

Lodjursvägen 1

**Besiktningsuppgifter**

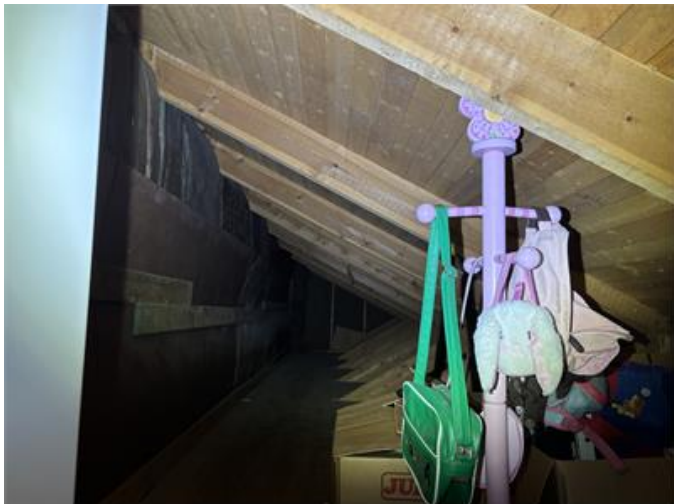
| Besiktningsresultat | | | | | |
|---|---|---|---|---|---|
| Sidovind 1 | | X | | | Fuktfläckar förekommer på underlagstak, vilket bör kontrolleras regelbundet för att fastställa om åtgärdsbehov föreligger. |
| | | X | | | Mikrobiell påväxt förekommer i begränsad omfattning, vilket bör kontrolleras regelbundet så att skadorna inte förvärras. |
| Sidovind 2 | | X | | | Mikrobiell påväxt förekommer i begränsad omfattning, vilket bör kontrolleras regelbundet så att skadorna inte förvärras. |

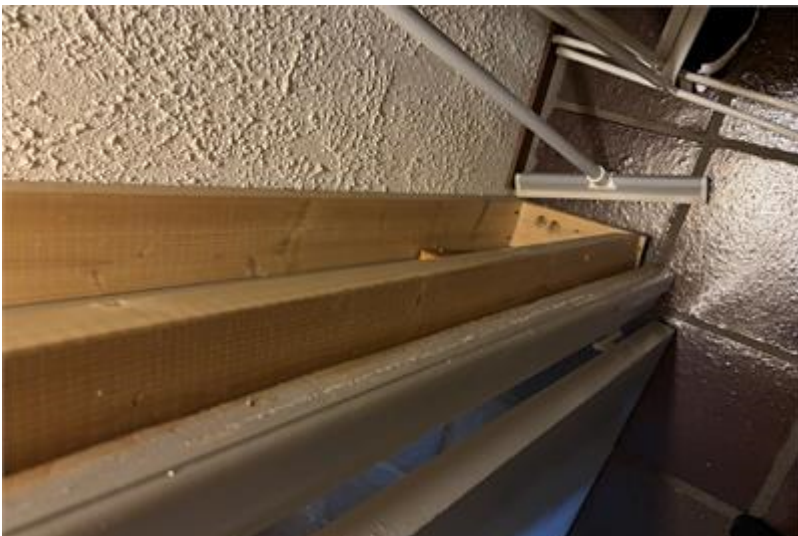
| Byggnadsdel | Mellanvägg i klädkammare källaren. |

| Besiktningsresultat | | | | | |
|---|---|---|---|---|---|
| | | X | | | Mellanvägg förekommer på betongplatta, se kommentar. |

Mellanväggar med träsyll mot plattan kan också bli en riskkonstruktion. Med en syllisolering mot fukt blir väggen en fungerande konstruktion. Eventuellt uppkomna skador kan ge en avvikande lukt till bostadsutrymmet samt att luftkvaliten i bostadsutrymmet avsevärt försämrass.

Fuktkvoten uppmättes i träsyll till 10% FK.

Det kritiska gränsvärdet för mikrobiell tillväxt brukar anges till ca 17% fuktkvot (FK).
