Högvakten 3

Besvärbacken 2B

**Besiktningssuppgifter**

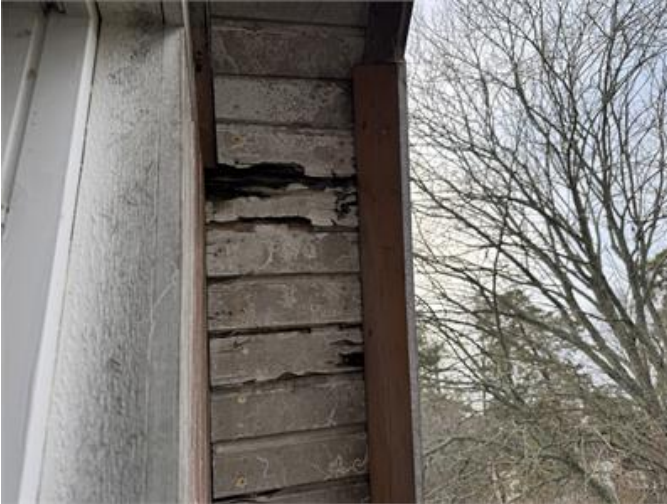
Takläckage vid takutsprång.

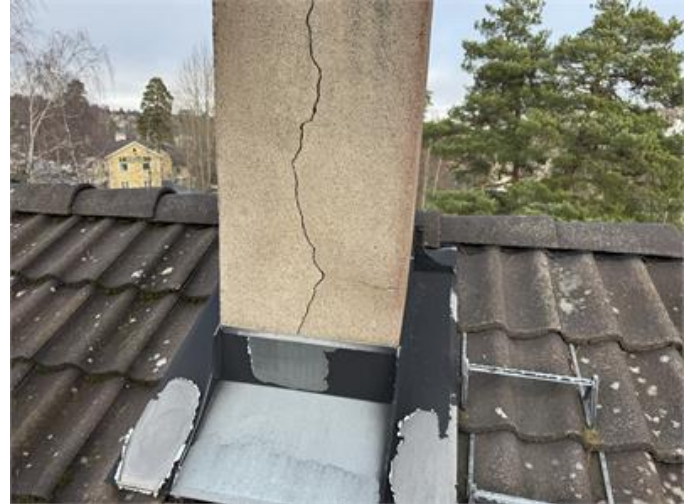
Bild visar sprickor i skorsten och färgsläpp på plåtbeslag.

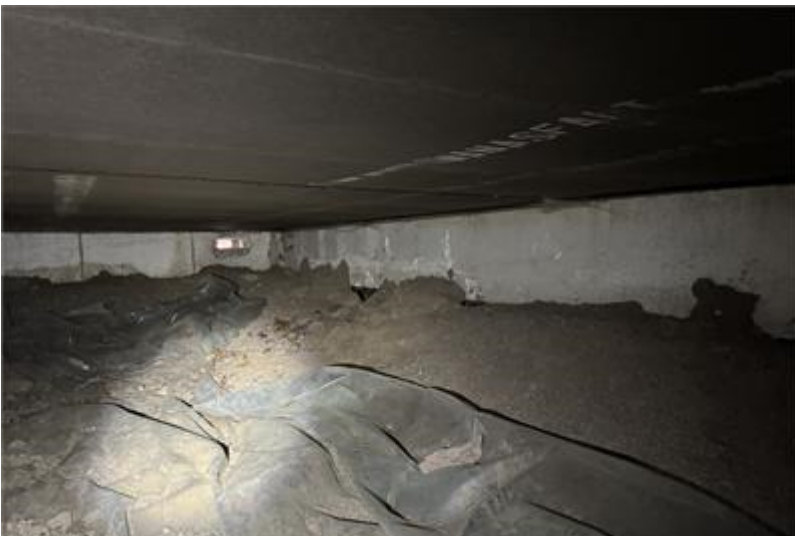
Fuktstatus togs av trädetaljer i grunden och följande fuktvärden uppmättes.
Fuktkvoten uppmättes till mellan 15-16%.
Ingen avvikande lukt upplevdes från urtagen isolering från bjälklag.

Bild visar del av grunden. Plastfolie behöver justeras för bättre täckning mot mark.
