Lånesta 1:66

Hasselvägen 2A

**Besiktningssuppgifter**

Uppdragsnummer	A31300
Besiktningsdatum	2025-01-16
Besiktningföretag	OBM Byggnadsmiljö AB
Besiktningförrättare	Connie Åkerlund
Närvarande	Säljare
Giltig till och med	2026-01-16

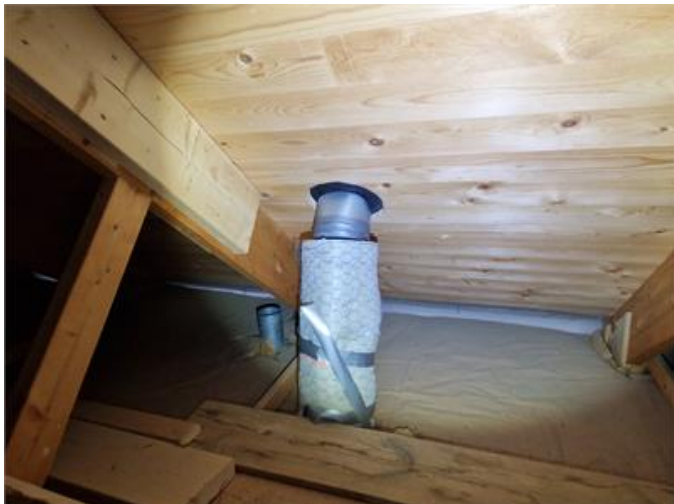
Sidovind:
Kondens på oisolerad del av rör.
