**Fastighetsuppgifter**

Rörbäcksnäs 7:5

Rörbäcksnäs 523

Uppdragsnummer	WA5802
Besiktningsdatum	2025-01-16
Besiktningföretag	OBM Besiktning i Dalarna AB
Besiktningförrättare	Tomas Myrbråten
Närvarande	Ingen närvarande
Giltig till och med	2026-01-16

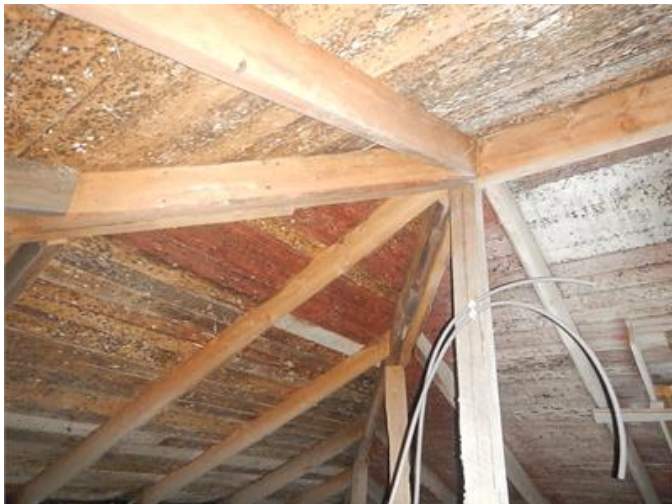
-Mikrobiell påväxt förekommer på yttertaketets insida i begränsad omfattning. Det kan ej bedömas om detta är ett pågående problem eller av äldre ursprung då husets ventilation gjorts om efter tidigare brandskada. Yttertaketets insida bör därför kontrolleras regelbundet, se även info på protokollets näst sista sida, pos. 3.

Mikrobiell påväxt på underlagstak vind.

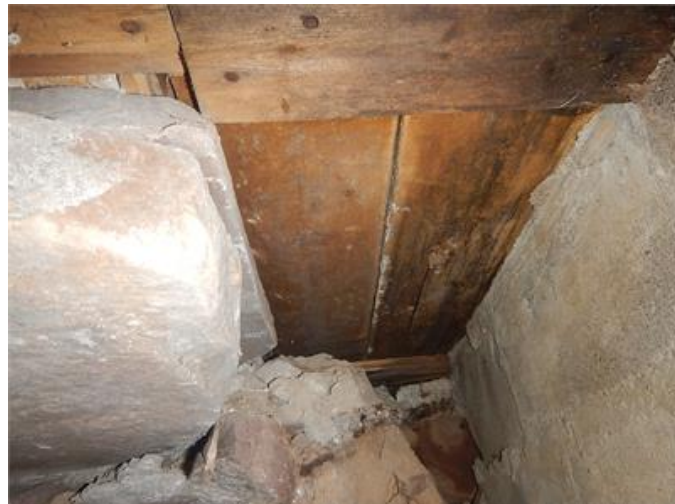
Mikrobiell påväxt/rötskada på blindbotten  
krypgrund/källardel.
