# Besiktningssprotokoll

Anticimex Försäkringsbesiktning i samarbete med Fastighetsbyrån

Fastighetsbeteckning: Kullerstads-Åby 1:36	
Fastighetsadress: Mariehultsvägen 1	
Postnummer: 617 34	Ort: Skärblacka

Besiktningdatum: 2025-01-17	Protokollnummer: 68784273
Temperatur: 4 °C	Väderlek: Halvklart
Tekniker: Olle Österman	
E-post: Olle.Osterman@anticimex.se	
Kontor: Norrköping	
Närvarande: Fastighetsägare

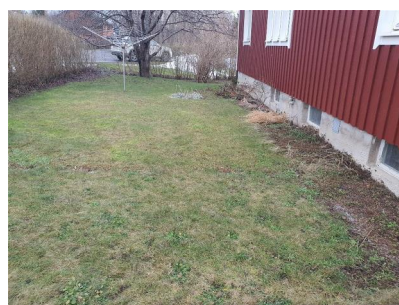
Marken lutar mot huset.

Detta innebär en ökad fuktbelastning mot grunden vilket i sin tur kan orsaka fuktskador i huset.

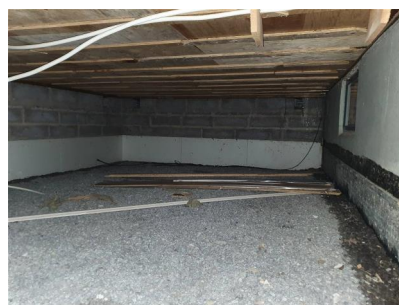
Vid kontroll av konstruktionen i krypgrund uppmättes fuktvärden under kritisk fuktnivå för mikrobiell tillväxt och normal lukt upplevdes.

Golvbjälklaget ovan den uteluftsventilerade krypgrunden riskerar att drabbas av fuktskador på grund av naturlig fuktpåverkan. Detta kan i sin tur leda till mikrobiella skador (angrepp av mikroorganismer) som kan leda till att mikrobiell lukt sprids till boendemiljön.

Fuktkvoten i blindbotten uppmättes till 12 %.

Risk för mikrobiell tillväxt föreligger om fuktkvoten överstiger 17%.

Trämateriale ligger på markytan.

Markplast finns.

Krypgrund besiktades från fönster/lucka i gillestugan

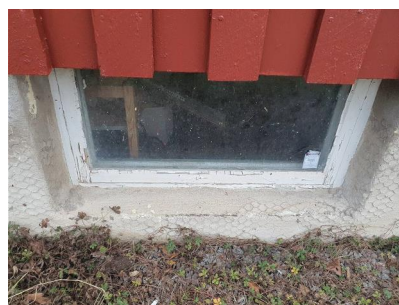
Källarfönster är i behov av målning/underhåll.

Fönsterbågar och fönsterkarmar där målningsbehov finns riskerar att få fukt- och rötskador på grund av sämre vattenavvisande förmåga.

För att öka livslängden på fönster rekommenderas målning och underhåll.

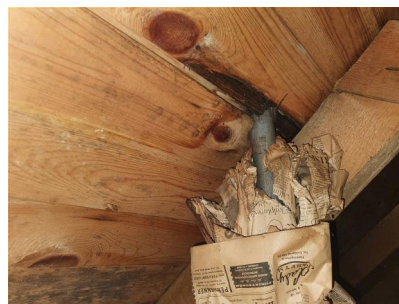
⚠ Expansionskärl finns installerad på vind.

Expansionskärl som är i bruk på vinden är olämpligt placerat då ett läckage kan leda till att vatten rinner ut i omkringliggande konstruktioner med fuktskador som följd.

Fuktfäckas noteras kring skvallerrör och avluftningsrör. Vid besiktningstillfället uppmättes inga förhöjda fuktvärden.

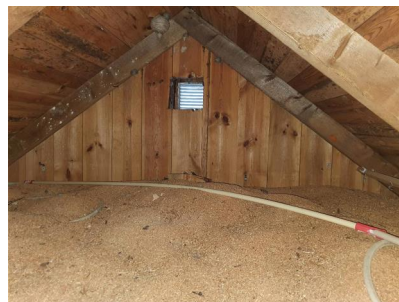
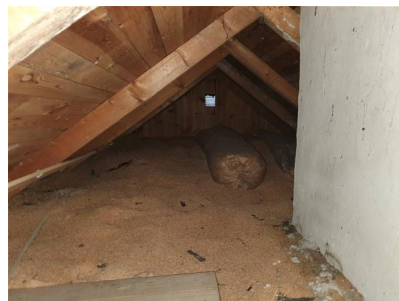
Vid kontroll av vinden uppmättes fuktvärden under kritisk fuktnivå för mikrobiell tillväxt och en normal lukt upplevdes.

Fuktkvoten i underlagstak/takbjälkar uppmättes till 10 %. Risk för mikrobiell tillväxt föreligger om fuktkvoten överstiger 17 %.

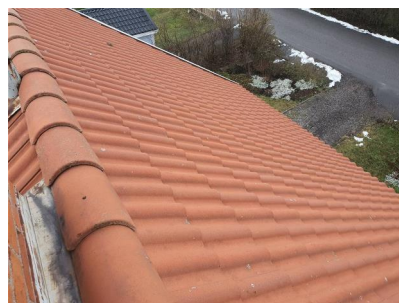
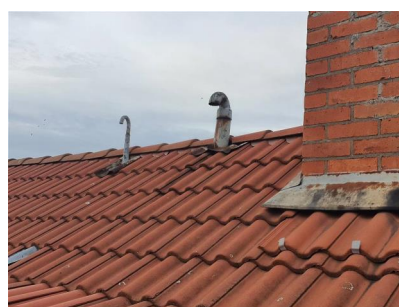
Underlagspapp och plåtdetaljer är äldre.  
Takpannor bytta 1995.

Plåtdetaljer och underlagspapp har enligt vår bedömning en begränsad livslängd. Eftersom husets taktäckning är äldre har det ett minskat motstånd mot vatteninträngning. Detta i sin tur kan leda till fuktskador på träläkt och vidare ner i underliggande konstruktioner.

Rostangrepp noteras på avloppsluftning/skvallerrör med tillhörande plåtar. Kontakt med en fackman rekommenderas för åtgärd/byte.

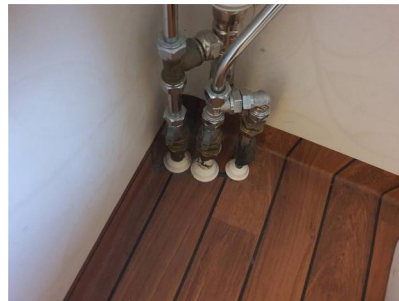
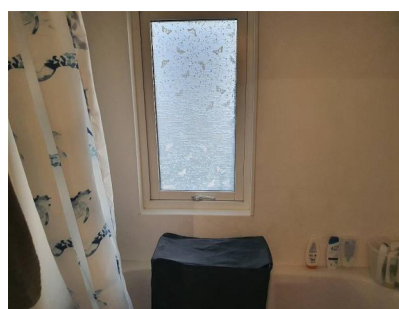
Rör genomföring finns i golv.

Rör genomföringar i golvet medför en ökad risk för att vatten tränger ner i omkringliggande konstruktioner och orsakar fuktskador.

- Fönster placerad nära badkar, rekommenderas att skydda det för vattenbegjutning.
- Bristfälligt fall mot golvbrunn.

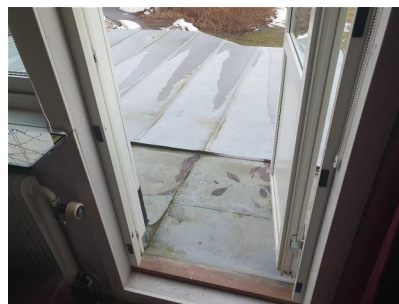
Skyddsräcke saknas utanför altandörren, där en altan var planerad att byggas. Detta kan utgöra en säkerhetsrisk, särskilt för barn.

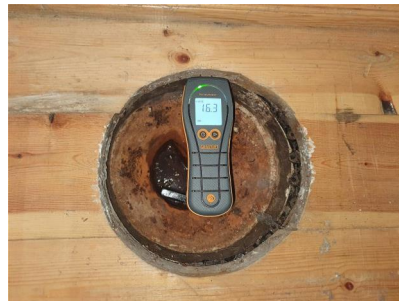
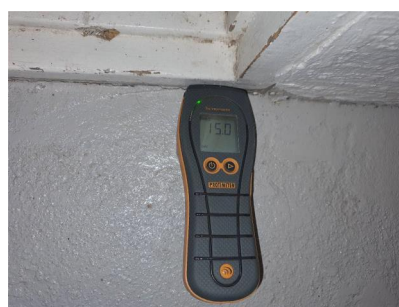
Källare med påreglade ytterväggar.

Befintliga påreglade källarytterväggar riskerar på grund av naturlig fuktpåverkan från mark att drabbas av fuktskador. Detta i sin tur kan leda till mikrobiella skador (angrepp av mikroorganismer) som kan resultera i att mikrobiell lukt sprids till boendemiljön.

Vid kontroll av konstruktion uppmättes fuktvärden under kritisk nivå för mikrobiell tillväxt och normal lukt upplevdes.

Via en glipa mellan golv och golvlister noteras att platonmattan som ligger under golvet viks upp även på vägg hur långt upp på vägg har ej kontrollerats.

Fuktkvotsmätningar har utförts intill en golvbrunn i utrymmet samt i nederkant tröskel till utrymmet.

Fuktkvoten uppmättes till 16 resp. 15%.  
Risk för mikrobiell tillväxt föreligger om fuktkvoten överstiger 17 %.
