# Besiktningssprotokoll

Anticimex Försäkringsbesiktning i samarbete med Fastighetsbyrån

Fastighetsbeteckning: Svenserud 4:2	
Fastighetsadress: Mårbacka 31	
Postnummer: 686 96	Ort: Östra Ämtervik

Besiktningdatum: 2025-01-17	Protokollnummer: 68787673
Temperatur: 2 °C	Väderlek: Mulet
Tekniker: Lennart Davidsson	
E-post: Lennart.Davidsson@anticimex.se	
Kontor: Karlstad	
Närvarande:

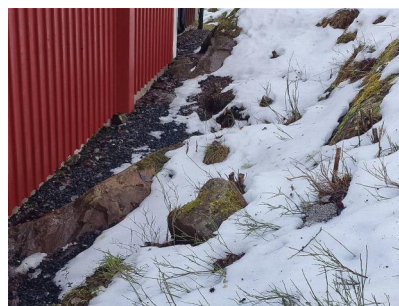
Marken lutar mot baksida huset.

Detta innebär en ökad fuktbelastning mot grunden vilket i sin tur kan orsaka fuktskador i huset.

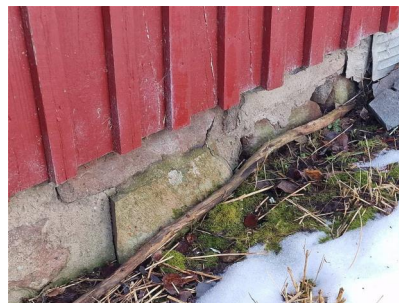
Äldre stensockel

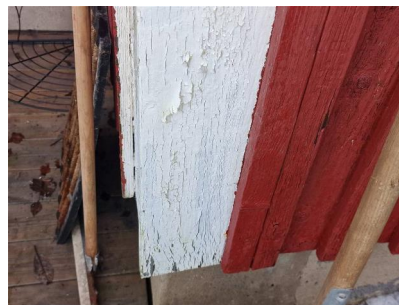
Fasadpanelen är i behov av målning/underhåll.

Fasadbeklädnad och träkonstruktioner där målningsbehov finns riskerar att få fukt- och rötskador på grund av sämre vattenavvisande förmåga. För att öka livslängden på fasadbeklädnaden rekommenderas målning och underhåll.

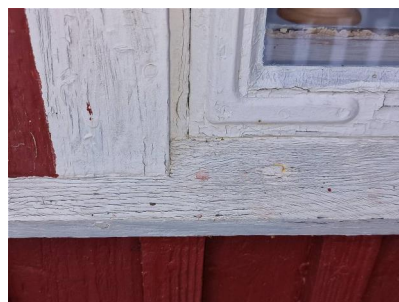
Fönster har färgsläpp och torrspäckor.

Fönsterbågar och fönsterkarmar där målningsbehov finns riskerar att få fukt- och rötskador på grund av sämre vattenavvisande förmåga.

För att öka livslängden på fönster rekommenderas målning och underhåll.

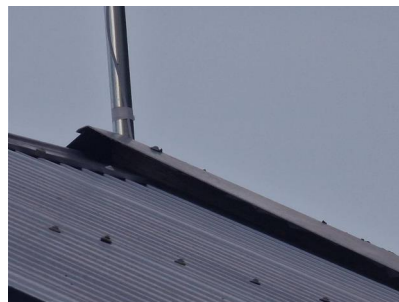
Äldre plåttak.  
Vindskiveplåt har stor glipa mot tak

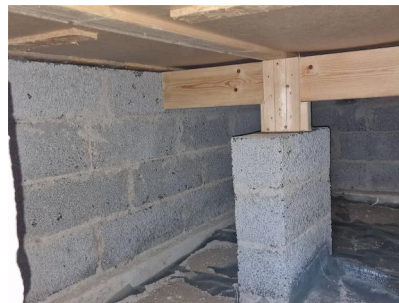
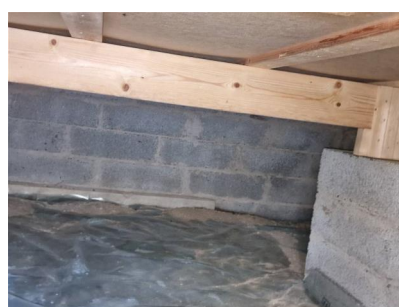
Vid kontroll av konstruktionen i krypgrund uppmättes fuktvärden under kritisk fuktnivå för mikrobiell tillväxt och normal lukt upplevdes. Plast saknas mot mark.

Golvbjälklaget ovan den uteluftsventilerade krypgrunden riskerar att drabbas av fuktskador på grund av naturlig fuktpåverkan. Detta kan i sin tur leda till mikrobiella skador (angrepp av mikroorganismer) som kan leda till att mikrobiell lukt sprids till boendemiljön.

Fuktkvoten uppmättes till 15 %.

Risk för mikrobiell tillväxt föreligger om den relativa fuktigheten i den omgivande luften är över 75 % vilket motsvarar en fuktkvot på 17 %

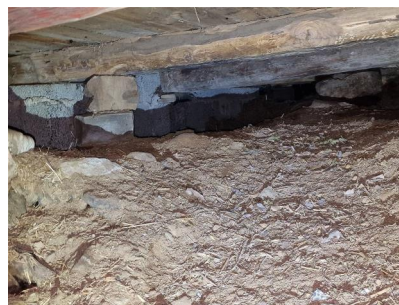
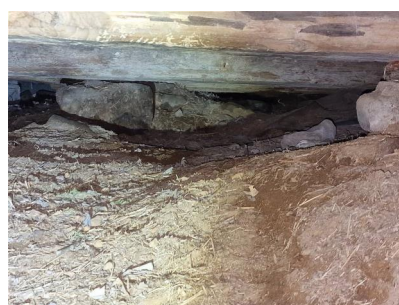
Torpargrunden är ej besiktningsbar på grund av låg höjd. Luckor finns men grunden är ej besiktningsbar i sin helhet.

Torpargrunder med bjälklag av organiskt material har ofta fuktskador på grund av naturlig fuktpåverkan. Detta kan resultera i mikrobiella skador (angrepp av mikroorganismer) och, i värsta fall, rötskador. Mikrobiell lukt kan då spridas till boendemiljön. Grunden har inte kunnat besiktigas eftersom den inte är krypbar.

Vi rekommenderar en fördjupad undersökning för att ta reda på om skador finns och bedöma orsak och omfattning.

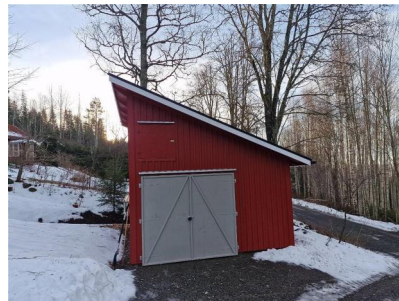
Inget att notera.

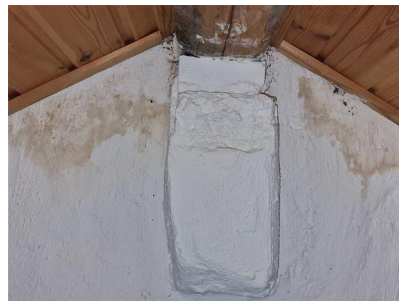
Fläckar kan noteras på murstock, bedöms vara äldre

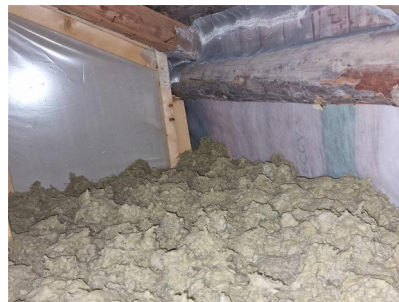
Fuktfläckar kan noteras på sticktak, bedöms vara äldre.
