Ålhusbacken 4:1

Ålhusbacken 29

Uppdragsnummer U4861  
Besiktningsdatum 2025-01-02  
Besiktningföretag OBM Västmanland AB  
Besiktningförrättare Peter Olsson  
Närvarande \_\_\_\_\_  
Giltig till och med 2025-12-23

Byggnadsbeskrivning	Byggnadsår
Huset är ett 2-planshus grundlagd med platta på mark.	1976
Till eller ombyggnad	Övrigt
—	Bostaden normalt möblerad, obebott

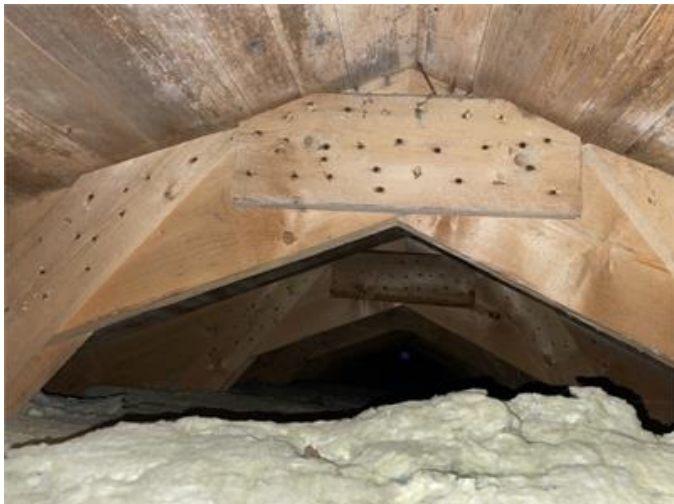
<b>Besiktningresultat</b>					
Bedömnings skala: 1 = Utan anmärkning, 2 = Påpekande, 3 = Bör åtgärdas, 4 = Ej besiktningbart					
Byggnadsdel	1	2	3	4	Anmärkning
<b>Vind lågdel</b>	X				Besiktat via lucka
Vind lågdel ovan allrum	X				Besiktat via lucka
Vind		X			Mikrobiell påväxt förekommer på takpanel. Besiktat via lucka
<b>Plan 1</b>					
Allrum	X				
Sovrum					
Wc		X			Läckage i tvättställsblandare
<b>Bv</b>					Golvknarr förekommer
Hall	X				
Vardagsrum	X				
Kontor	X				
Klk	X				
Groventre	X				
Kök		X			Fuktskydd saknas under kyl och frys. Avloppsslangen till diskmaskin är ej klamrad i vägg/skåp. Spis saknar tippskydd
Allrum	X				
Sovrum 1	X				
Passage	X				
Tvättstuga		X			Äldre ytskikt. Golvmatta trasig lokalt , renoveringsbehov. Ytterdörr kärvar i lås.
Bastu	X				
Dusch		X			Äldre ytskikt
Badrum	X				Äldre ytskikt
Sovrum 2	X				
Altan		X			Rinmärken förekommer på takåsar. Lite nedhäng på takåsar.
Garage		X			Uttjänt 3-fasuttag

Vind övre del med gammal mikrobiell påväxt

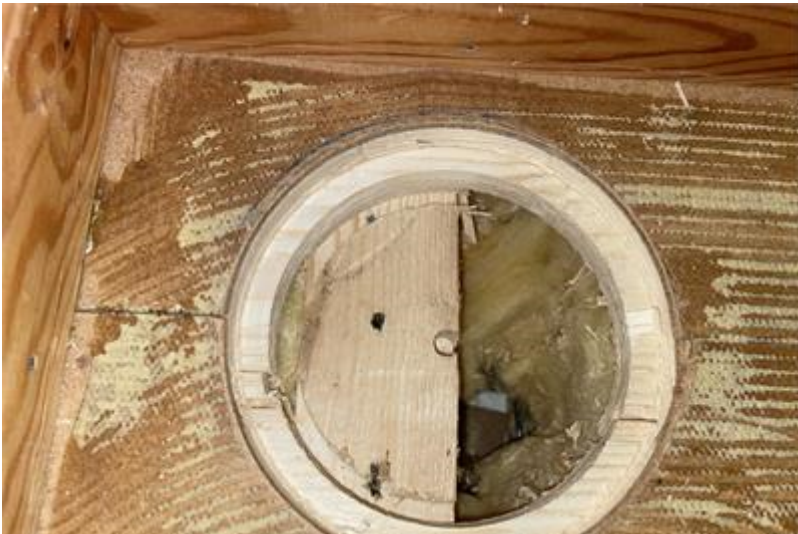
Byggnadsdel	Övergolvs
Konstruktionsdel	Reglat golv i sovrums 2
Konstruktionsuppbyggnad	Textilmatta, board 3.2mm ,råspont 22 mm, golvregel 120 mm/ mineralull, pallning ca 40 mm, betong

Håltagning i övergolvs utfördes i sovrums mot yttervägg. Inga okulära skador eller avvikande lukt kunde noteras. Fuktkvoten i pallkloss uppmättes till 14%

Det kritiska gränsvärdet för mikrobiell tillväxt brukar anges till ca 15-17% fuktkvot (FK). Notera att stickprovsmässig undersökning är utförd samt att mätvärden normalt sett kan variera över årstiderna. För att säkert fastställa konstruktionens kondition och fuktstatus måste en mer omfattande undersökning utföras.
