# Besiktningssprotokoll

Anticimex Överlåtelsebesiktning av småhus - nivå 2

Fastighetsbeteckning: Vindbryggan 2	
Fastighetsägare:	
Fastighetsadress: Mjölnergatan 26	
Postnummer: 461 33	Ort: Trollhättan

Besiktningdatum: 2024-10-09	Protokollnummer: 68618543
Temperatur: 13 °C	Väderlek: Regn
Tekniker: Andreas Klövenäs	
E-post: Andreas.Klovenas@anticimex.se	
Kontor: Uddevalla	
Närvarande: Fastighetsägare

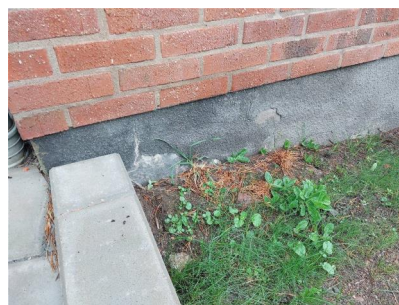
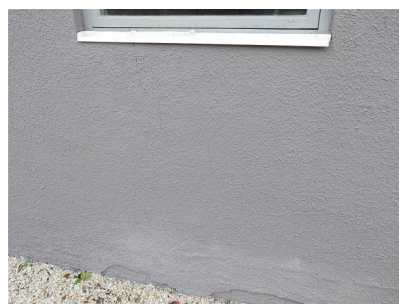
- Sprickor finns lokalt i sockelns puts.

Dessa bedöms inte ha lett till bakomliggande skador.

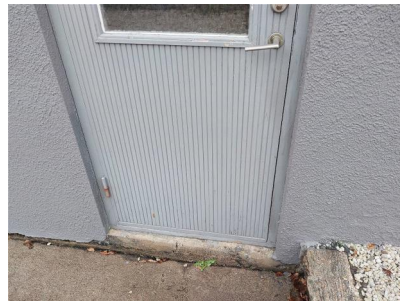
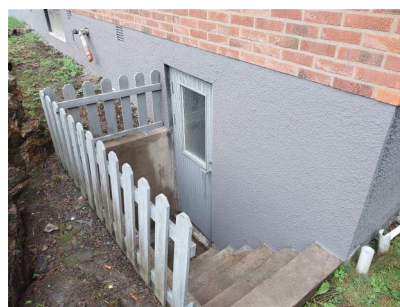
- Dörr har mindre färgsläpp och torrsprickor.
- Källardörren är väderutsatt och kan med fördel väderskyddas.

Dörrar där målningsbehov finns riskerar att få fukt- och rötskador på grund av sämre vattenavvisande förmåga.

För att öka livslängden på dörr rekommenderas målning och underhåll.

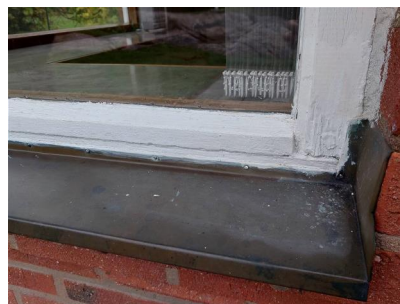
- Torrsprickor finns lokalt på fönster.

Dessa bedöms inte ha lett till bakomliggande skador.

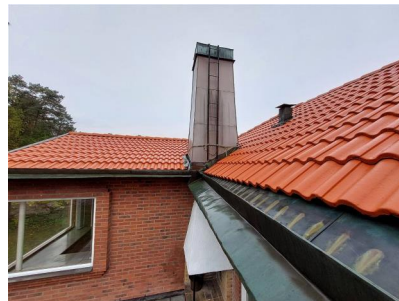
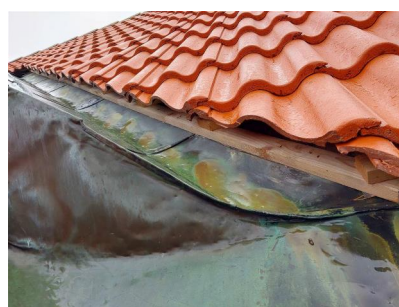
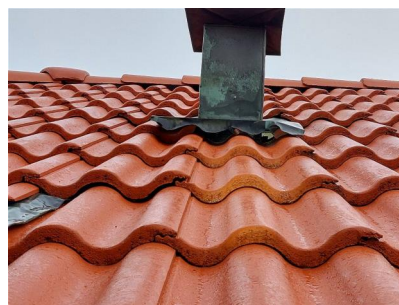
- Vinkelränna är inte bockad med uppvik mot läkt.
- Ventilationens huvens fotplåt/kransplåt ansluter inte korrekt mot takpannor och behöver justeras.

När plåtkant saknas mot träläkt kan vatten driva upp under takpannor och plåt och vidare leda till fuktskador på träläkt och takkonstruktionen, vilket kan resultera i mikrobiella skador (angrepp av mikroorganismer).

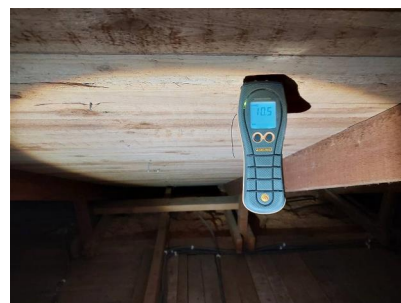
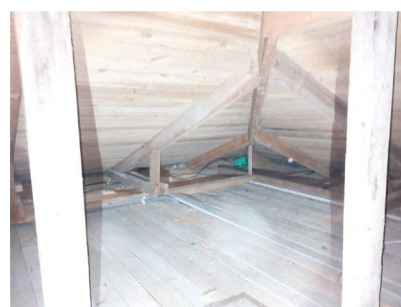
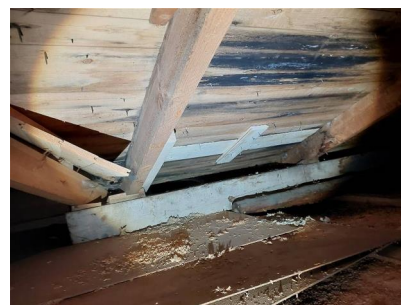
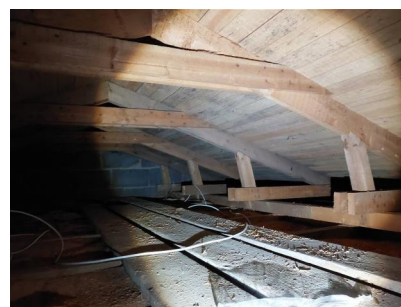
Vid kontroll av vinden har fuktvärden under kritisk fuktnivå för mikrobiell tillväxt uppmätts, dock noterades begynnande mikrobiell påväxt lokalt på underlagstak samt äldre fuktfläckar.

Noterade fuktfläckar uppstod innan takomläggningen.

Fuktkvoten i underlagstak/takbjälkar uppmättes till 11 %.

Den upptäckta mikrobiella påväxten på underlagstaket är ett tecken på att vinden har tillförts eller tillförs fukt inifrån bostaden.

För att komma tillrätta med detta kan fuktillförseln inifrån bostaden behöva minskas.

Det kan göras genom att ventilationen i bostaden förbättras samt att eventuella otätheter i vindsbjälklaget (tak-/väggvinklar, taklucka med mera) tätas.

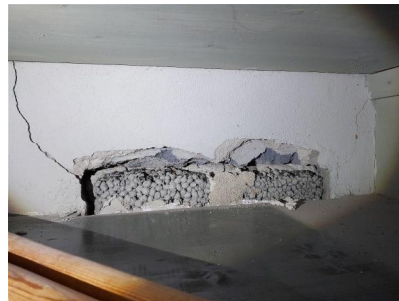
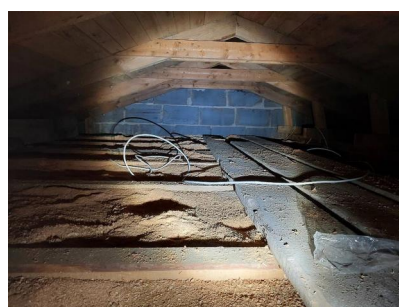
- Blå lättbetong finns i byggnaden.

Denna typ av lättbetong är i vissa fall radonhaltig.

Vi rekommenderar en radonmätning eller att du kontrollerar om radonmätning har genomförts tidigare.

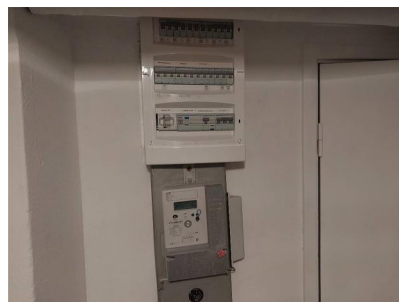
- El-centralen har jordfelsbrytare.

Jordfelsbrytare finns installerad vid elcentralen.

- Gruppförteckning kan med fördel förtydligas.

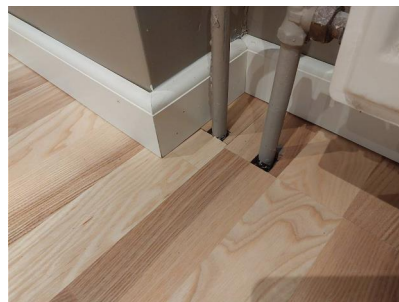
- Otäta genomföringar av radiatorrör lokalt.

Dessa kan med fördel tätas för att underlätta tidig indikation vid eventuellt läckage.

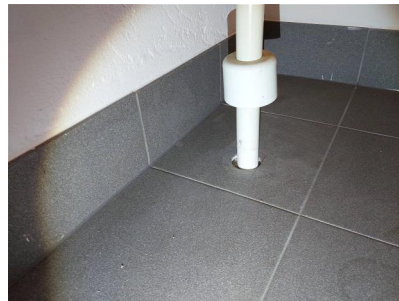
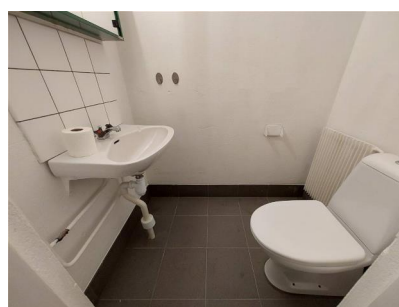
- Anslutningsstos för spillvatten placerad under golvet nivå.

Försvårar möjligheten för tidig indikation på läckage och otätheter.

Bedöms dock som en mindre brist då utrymmet är betongrent.

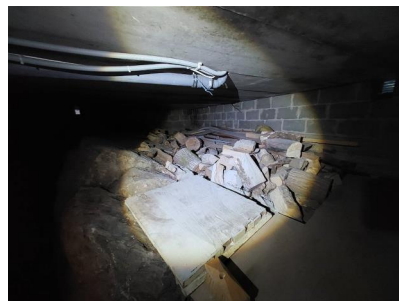
- Organiskt material finns i utrymmet.

När man har organiskt material i en fuktig miljö finns en ökad risk för mikrobiell tillväxt (angrepp av mikroorganismer). Detta kan i sin tur leda till att mikrobiell lukt sprids till boendemiljön. Ingen mikrobiell lukt noterades vid besiktning.

Rensa utrymmet från organiskt material.

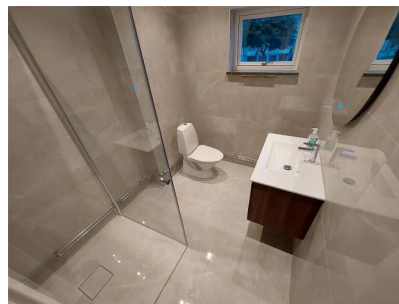
- Rörgenomföring finns i golv.  
- Något bristfälligt golvfall utanför duschzon.

Rörgenomföringar i golvet avviker mot gällande branschregler och kan medföra en ökad risk för att vatten tränger ner i omkringliggande konstruktioner och orsakar fuktskador.

Fukrindikering bedöms inte relevant då utrymmet inte nyttjats efter renovering
