# Besiktningensprotokoll

UTLÅTANDE - UPPLYSNINGAR - FOTODOKUMENTATION

| Typ av besiktning | Statusbesiktning - avflyttningskontroll | |
| Besiktningsobjektets adress | Albatrossvägen , 133 66 Vendelsö | |

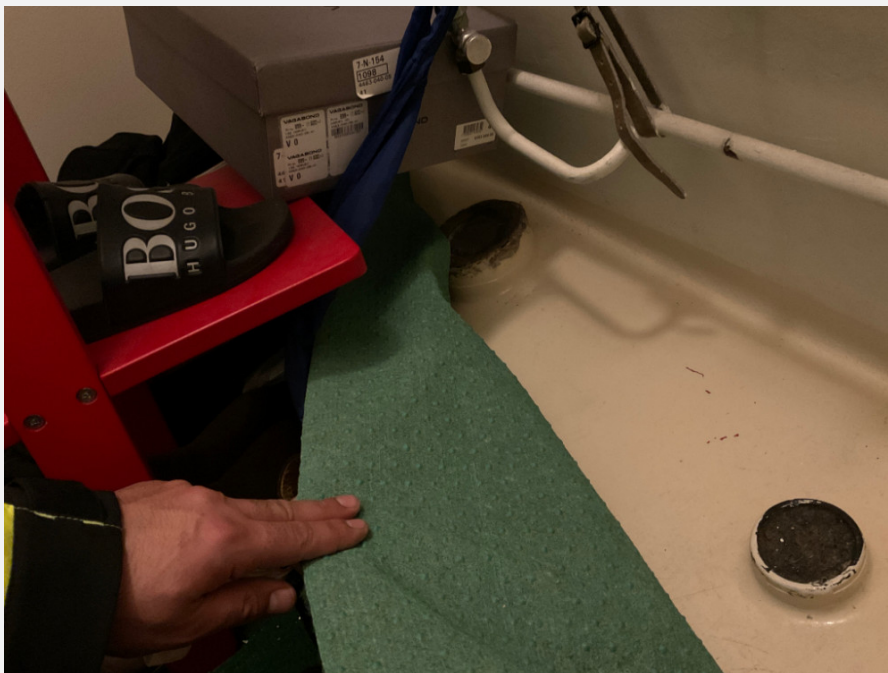
| # | Kategori | Beskrivning |
|---|---|---|
| E1 | Övrigt | Avsättningar spillvatten i förråd (fd. wc) behöver proppas korrekt |

E1 Övrigt - Avsättningar spillvatten i förråd (fd. wc) behöver proppas korrekt

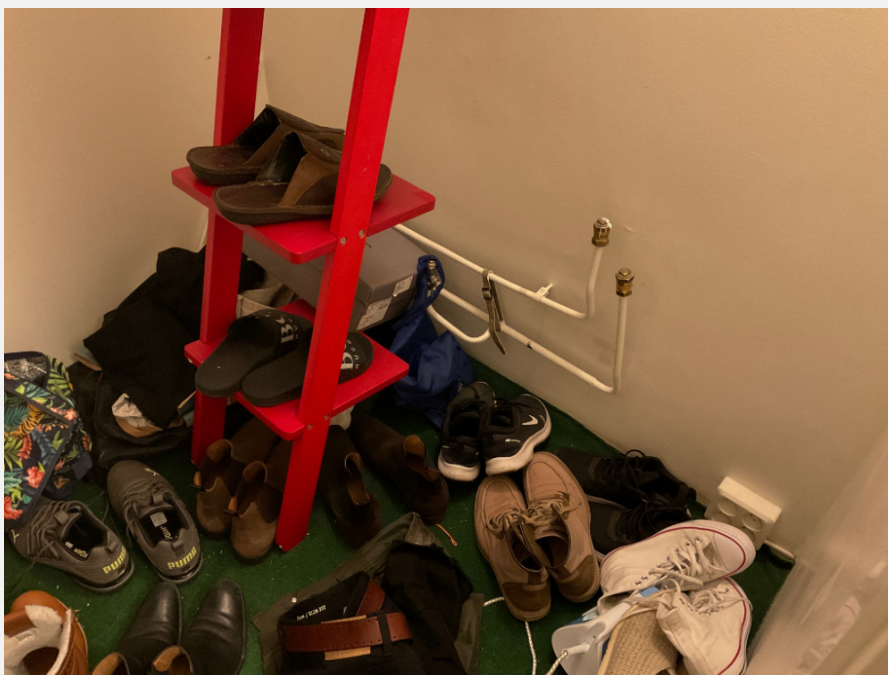
| # | Kategori | Beskrivning |
|---|---|---|
| E2 | VVS / Rödrugning | Outnyttjad blindledning på kall- och varmvatten i förråd. Risk för stillastående vatten med legionella tillväxt som följd |

E2 VVS / Rördragning - Outnyttjad blindledning på kall- och varmvatten i förråd. Risk för stillastående vatten med legionella tillväxt som följd

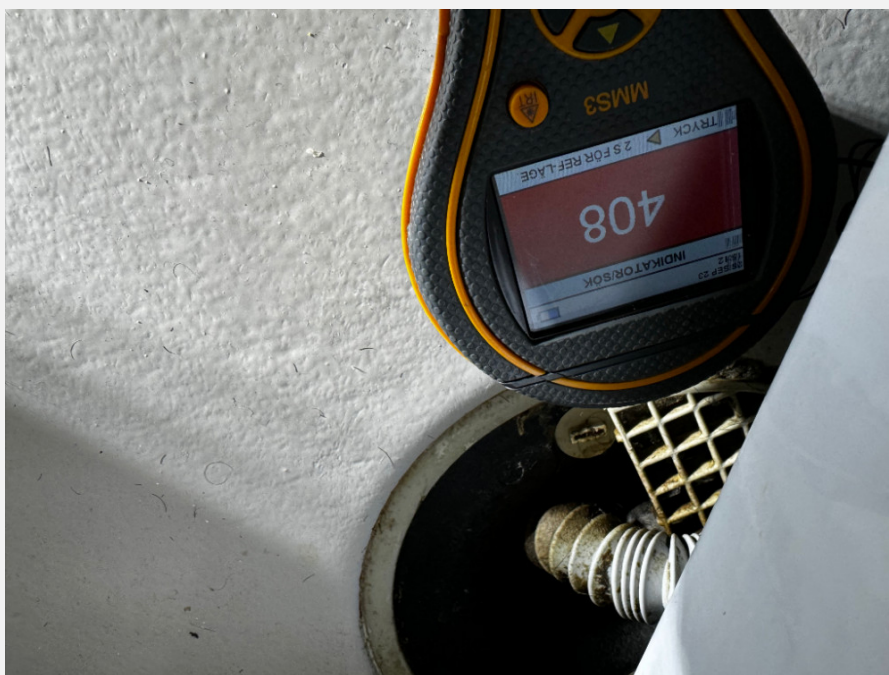
| # | Kategori | Beskrivning |
|---|---|---|
| U1 | Övrigt | Förhöjda fuktvärden på golv - läs övriga noteringar |

Våtrummet bedöms vara uttjänt och har passerat sin tekniska livslängd. Golvbeläggningen, bestående av plastmatta eller epoxi, uppvisar lätt förhöjda fuktvärden, vilket kan indikera en pågående vattenskada. Detta tyder på att tätskiktet inte längre fungerar effektivt, vilket kan medföra att bjälklaget utsätts för fuktpåverkan.

U1 Övrigt - Förhöjda fuktvärden på golv - läs övriga noteringar

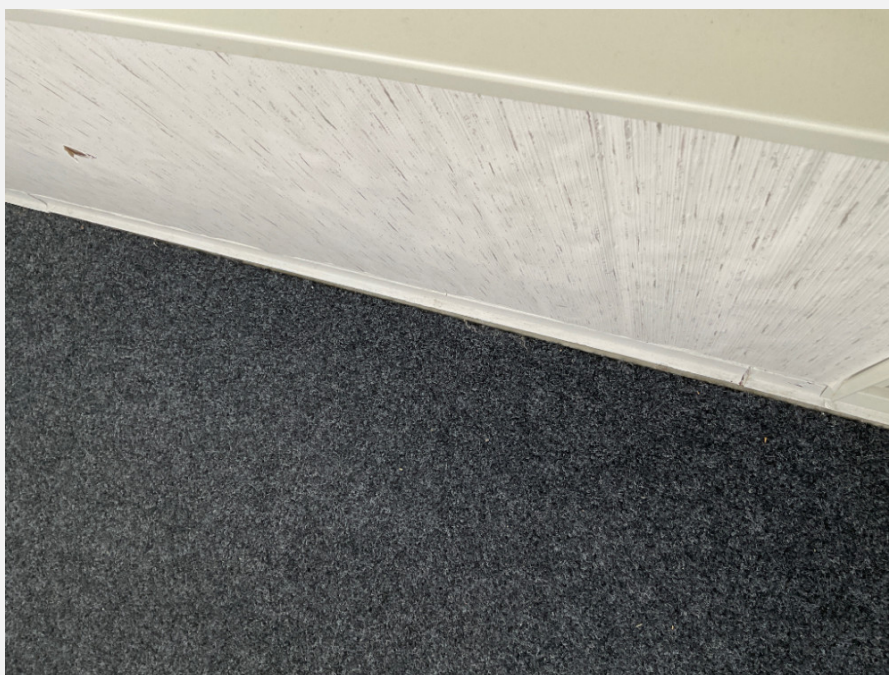
| # | Kategori | Beskrivning |
|---|---|---|
| U2 | Övrigt | Tapet i balkong, luftbubblor. Rekommenderas ej utomhus i icke uppvärmt utrymme |

U2 Övrigt - Tapet i balkong, luftbubblor. Rekommenderas ej utomhus i icke uppvärmt utrymme

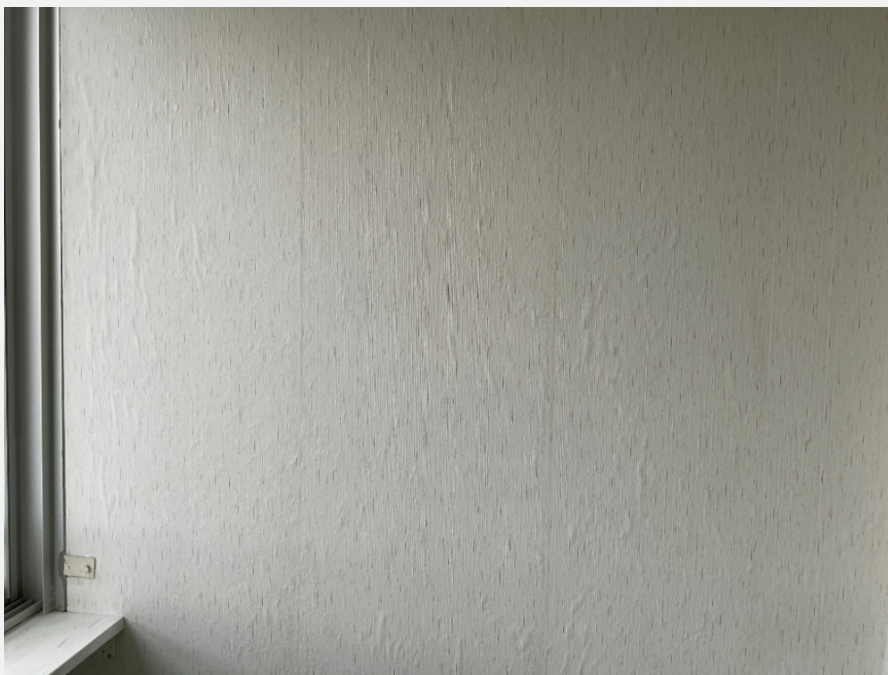
U2 Övrigt - Tapet i balkong, luftbubblor. Rekommenderas ej utomhus i icke uppvärmt utrymme

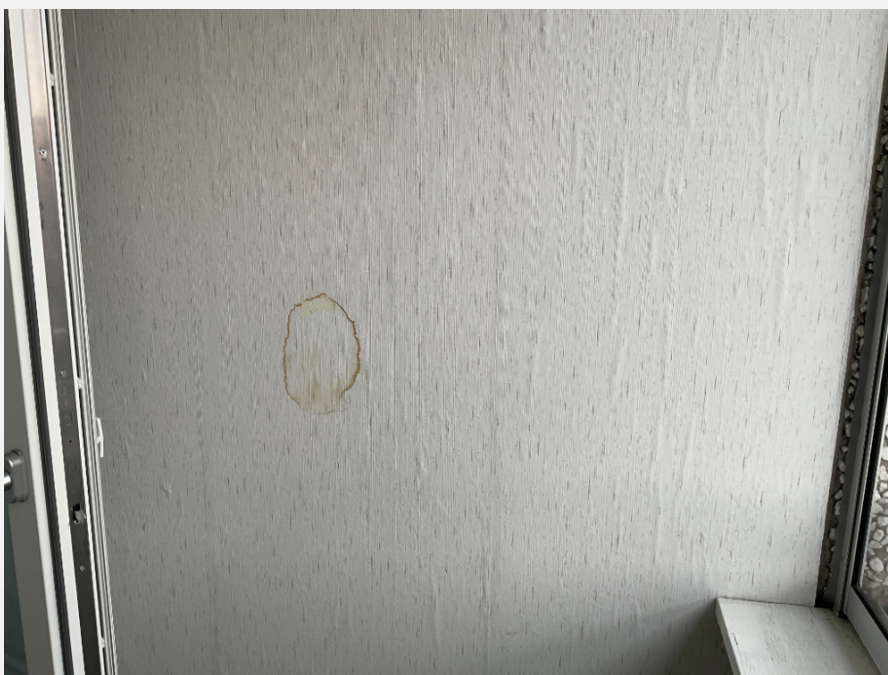
U2 Övrigt - Tapet i balkong, luftbubblor. Rekommenderas ej utomhus i icke uppvärmt utrymme

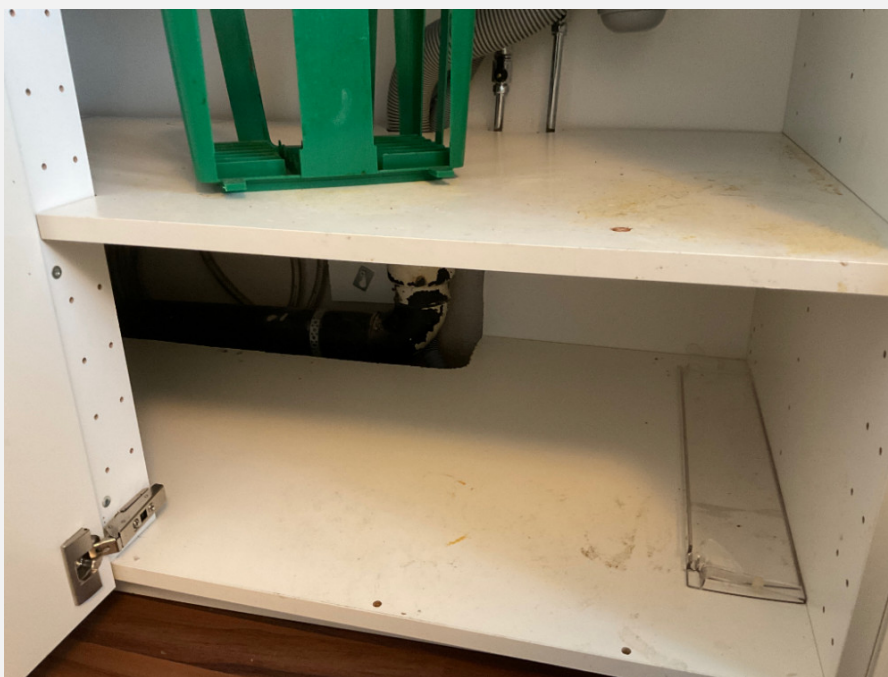
| # | Kategori | Beskrivning |
|---|---|---|
| U3 | Övrigt | Fogar på tappvattenledningar i diskbänk är placerade ovan underlag utan vattentätt golv. |

U3 Övrigt - Fogar på tappvattenledningar i diskbänk är placerade ovan underlag utan vattentätt golv.

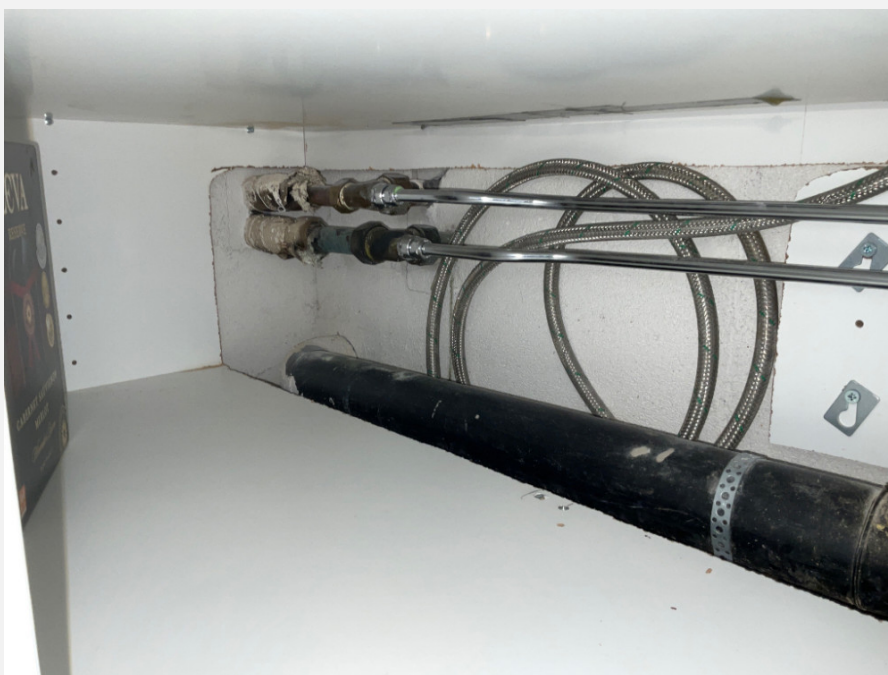
| # | Kategori | Beskrivning |
|---|---|---|
| U4 | Övrigt | Tappvattenledningar tjänar våtrum med synliga kopplingar i diskbänkskåp. Detta behöver åtgärdas när kök eller våtrum renoveras. Under kopplingarna behöver slitsbotten installeras med läckageindikering som mynnar in mot våtrummet. |

U4 Övrigt - Tappvattenledningar tjänar våtrum med synliga kopplingar i diskbänkskåp. Detta behöver åtgärdas när kök eller våtrum renoveras. Under kopplingarna behöver slitsbotten installeras med läckageindikering som mynnar in mot våtrummet.

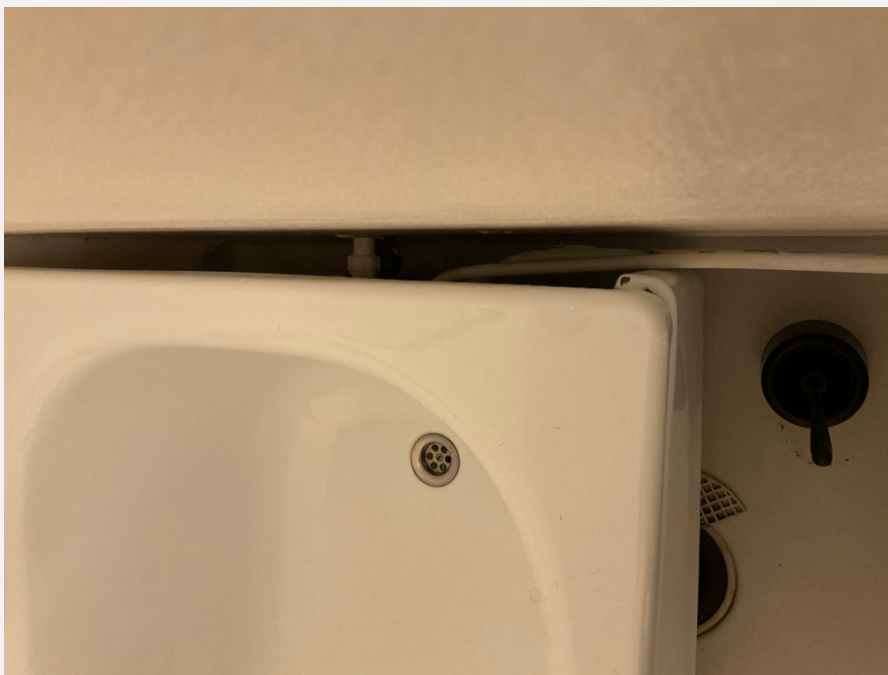
| # | Kategori | Beskrivning |
|---|---|---|
| U5 | VVS / Rördragning | Inkommande tappvattenledningar (rör genomföringar) i plats för bad |

U5 VVS / Rödrugning - Inkommande tappvattenledningar (rör genomföringar) i plats för bad

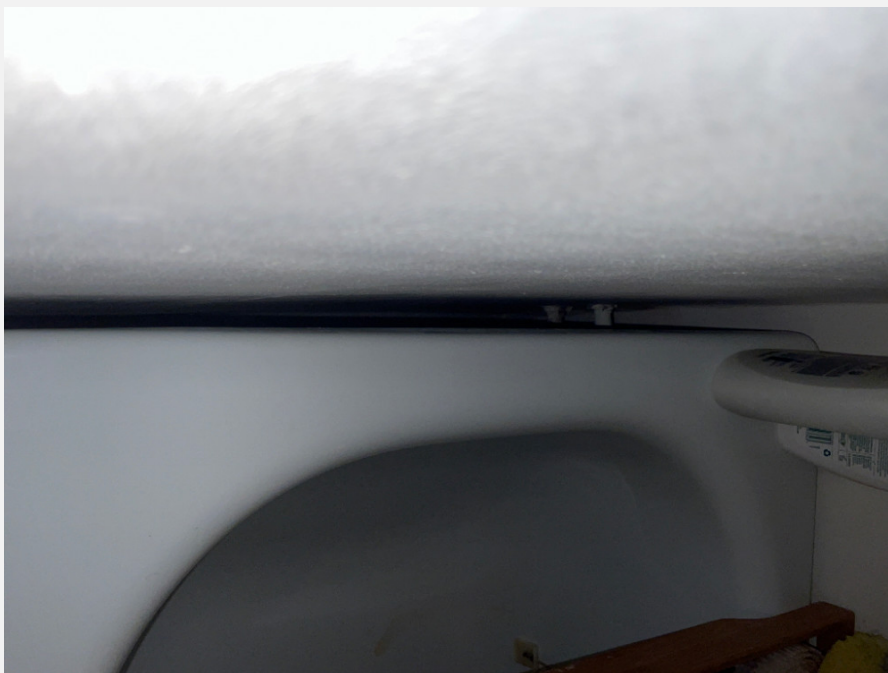
U5 VVS / Rödrugning - Inkommande tappvattenledningar (rör genomföringar) i plats för bad

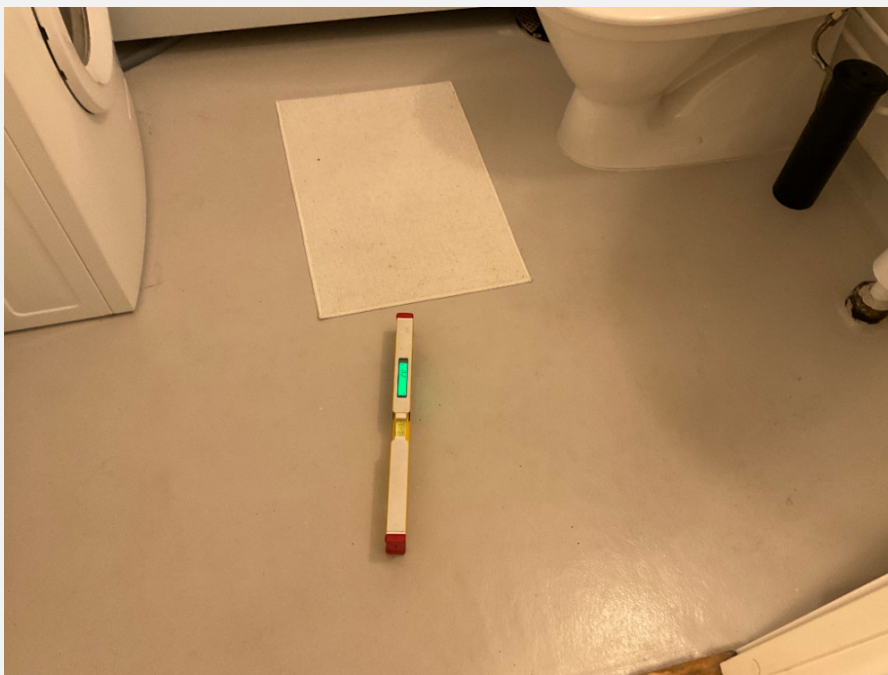
| # | Kategori | Beskrivning |
|---|---|---|
| U6 | Golvlutning | Golvlutning i plats för dusch och bad överstiger max tillåten lutning, 20 mm/m |

U6 Golvlutning - Golvlutning i plats för dusch och bad överstiger max tillåten lutning, 20 mm/m

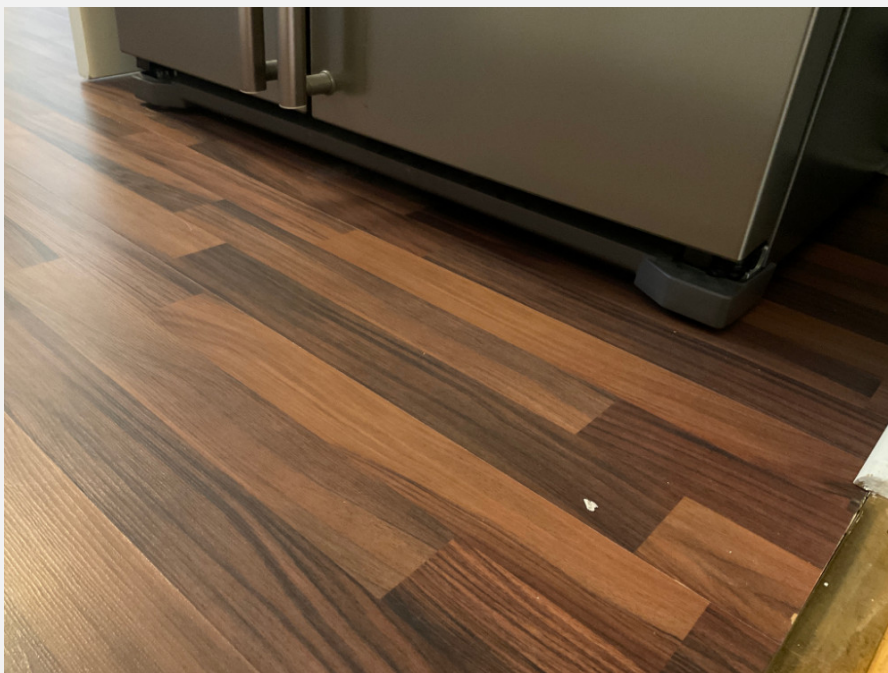
| # | Kategori | Beskrivning |
|---|---|---|
| U7 | Övrigt | Läckageskydd saknas under kyl/frys |

U7 Övrigt - Läckageskydd saknas under kyl/frys
