Besiktningssprotokoll

Anticimex Försäkringsbesiktning i samarbete med Fastighetsbyrån

Fastighetsbeteckning: Silverräven 12	
Fastighetsadress: Balders Väg 17	
Postnummer: 289 31	Ort: Knislinge

Besiktningdatum: 2025-01-17	Protokollnummer: 68782967
Temperatur: 4 °C	Väderlek: Halvklart
Tekniker: Arian Nareman	
E-post: arian.nareman@Anticimex.se	
Kontor: Kristianstad	
Närvarande: Fastighetsägaren

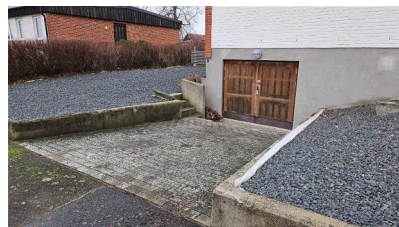
Utvändigt / Markförhållanden

Marken lutar ner mot garaget.

Detta innebär en ökad fuktbelastning mot grunden vilket i sin tur kan i värsta fall orsaka fuktskador i huset.

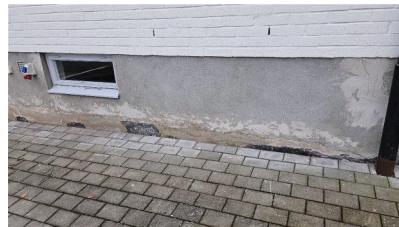
Utvändigt / Sockel

Putssläpp/sprickor finns i sockeln. Dessa bedöms inte ha lett till bakomliggande skador.

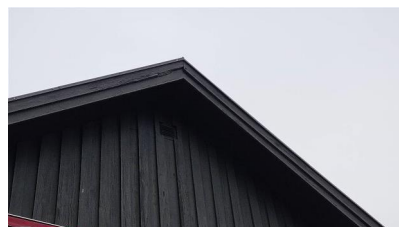
Utvändigt / Fasad

Träpanel och vindskivor har ett underhållsbehov. Noterades även rötskador i vindskivan mot syd.

Rekommenderas att dessa underhålls/målas för att förhindra framtida rötskador samt för att öka livslängden. Rekommenderas även att rötskadade delar byts ut.

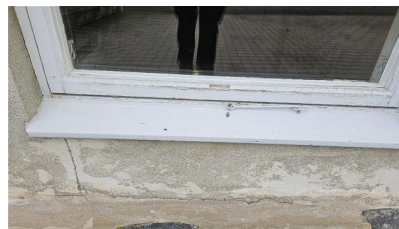
Utvändigt / Fönster

Källarfönster samt enstaka fönster på entréplan i behov av målning/underhåll.

Fönsterbågar och fönsterkarmar där målningsbehov finns riskerar att få fukt- och rötskador på grund av sämre vattenavvisande förmåga. För att öka livslängden på fönster rekommenderas målning och underhåll.

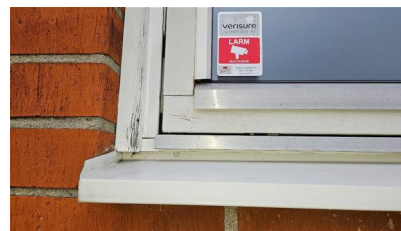
Isolerglas är äldre.

Befintliga fönster är äldre vilket betyder att tätningen mellan fönsterrutorna kan vara sämre. Detta kan leda till att missfärgning/imma kan uppstå mellan glasrutorna.

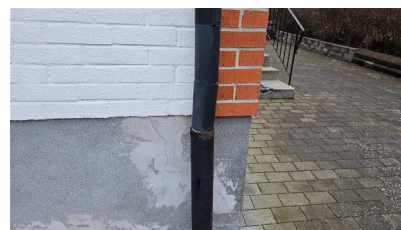
Utvändigt / Hängrännor / Stuprör

Lövsilar finns inte.

- Hängrännor är skräpfyllda.
Eftersom hängrännor är fulla med skräp finns risk för fuktskador på fasad och sockel då vatten kan svämma över. För att förhindra översvämning rekommenderas rensning av hängrännor.

När det saknas lövsilar så finns det risk att det blir stopp i dagvattenledningen. För att hindra stopp i dagvattenledningar rekommenderas komplettering av lövsilar.

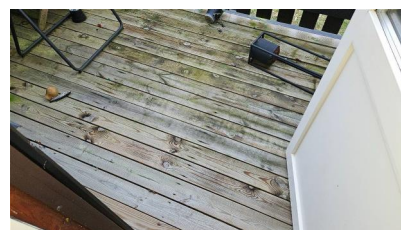
Utvändigt / Balkong

Taket under terrass kunde inte besiktas då trallen döljer takets yta.

Vi rekommenderas att trätrallen demonteras så att en kompletterande besiktning kan utföras. Observera dock att taket är äldre.

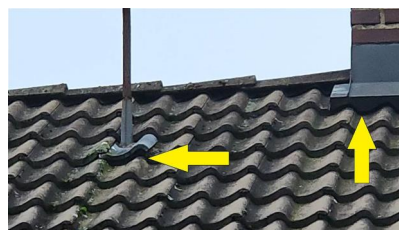
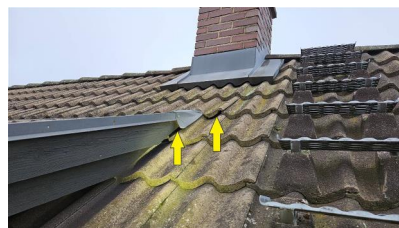
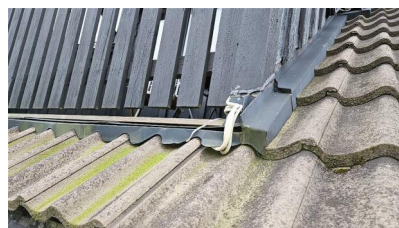
Utvändigt / Tak

Yttertaket besiktigades från takstege på husets baksida, från balkongen samt från marknivån. Följande noteringar gjordes:

- Taket är äldre.
- Noterades enstaka spruckna takpannor, en på framsidan och en på baksidan av huset. Rekommenderas att dessa byts ut.
- Otätheter förekommer mellan plåtdetaljer och takpannorna.

Takpannor, plåtdetaljer och underlagspapp har enligt vår bedömning en begränsad livslängd. Eftersom husets taktäckning är äldre samt pga. ovanstående noteringar har det ett minskat motstånd mot vatteninträngning. Detta i sin tur kan leda till fuktskador på träläkt och vidare ner i underliggande konstruktioner.

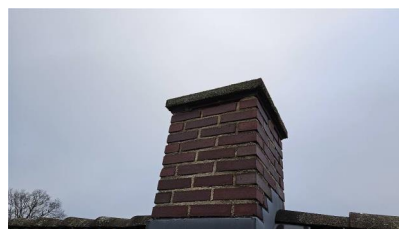
Bruksfog har delvis lossnat på delar av skorstenen.

Rekommenderas att man fyller upp med nytt bruk runt tegelstenar för att förhindra eventuell fuktgenomsläpp samt att tegelstenar lossnar. Alternativt att klä in skorsten med plåt.

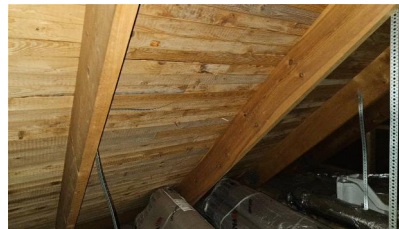
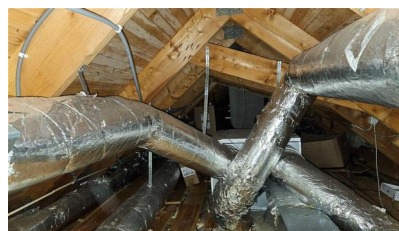
Utvändigt / Vind

Vid kontroll av konstruktion pånockvinden har fuktvärden under kritisk fuktnivå för mikrobiell tillväxt uppmätts, dock finns mindre mängd mikrobiell påväxt på underlagstak. Fuktkvoten i underlagstak/takbjälkar uppmättes till cirka 12 %. Risk för mikrobiell tillväxt föreligger vid en fuktkvot över 17 %.

Den upptäckta mikrobiella påväxten på underlagstaket är ett tecken på att vinden har tillförts eller tillförs fukt inifrån bostaden. Observera dock att FTX-ventilation har installerats på senare år, vilket troligtvis har förbättrat fuktpåslaget på vinden. Observera att besiktning av bostadens ventilationssystem inte har ingått i uppdraget.

För att komma tillrätta med detta kan fukttilförseln inifrån bostaden behöva minskas. Det kan göras genom att man förutom den redan förbättrade ventilationen som utförts i huset, att eventuella otätheter i vindsbjälklaget (tak-/väggvinklar, taklucka med mera) tätas. Läs Anticimex faktablad om oppvärmda vindsutrymmen för tips och råd.

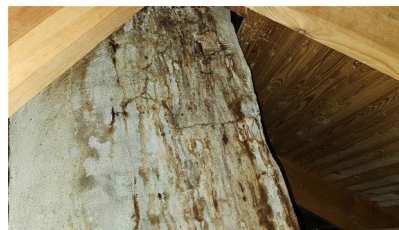
Rinmärken noterades på murstocken. Vid besiktningstillfället noterades inget pågående läckage eller fuktiga fläckar i underlagstaket i nockvinden.

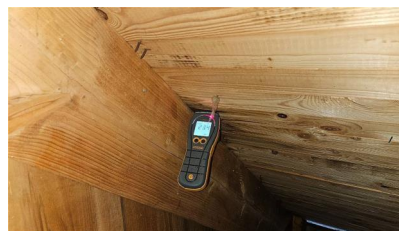
Utvändigt / Sidovindar

I sidovind nord- och sydväst noterades fuktfläckar i underlagstaket mot balkongen. Förhöjda fuktvärden på över 20 %, uppmättes i fläckarna i sidovind nordväst. I fläckarna i sidovind nordväst uppmättes fuktvärden under gränsvärdet. Risk för mikrobiell tillväxt föreligger vid en fuktkvot över 17 %.

Rekommenderas att orsak och omfattning till fuktfläckarna och till de förhöjda fuktvärdena kontrolleras av fackman samt att ni får hjälp med rätt typ av åtgärd.

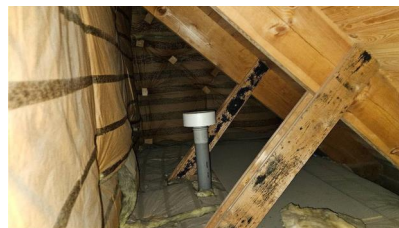
Sidovind öst och nordöst har endast delvis besiktigats, från luckan, då utrymmet var trångt samt att landgång ej fanns. Det noterades att avluftningen för avloppet avslutas i sidovind öst.

Rekommenderas att man regelbundet kontrollerar vacuumventilens funktion då en bristfällig vacuumventil riskerar att orsaka fuktrelaterade skador på vinden.

Rekommenderas en kompletterande besiktning när utrymmena har gjorts åtkomliga besiktning.

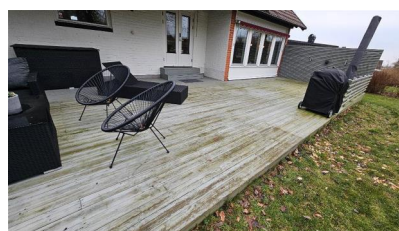
Utvändigt / Altan

Altanen är i behov av underhåll/behandling.

Rekommenderas att altanen och räcke underhålls regelbundet för att förhindra framtida rötskador samt öka livslängden.

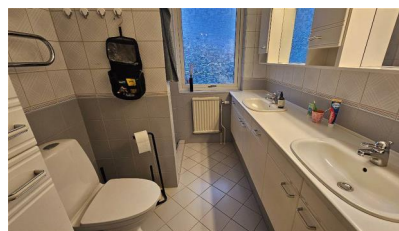
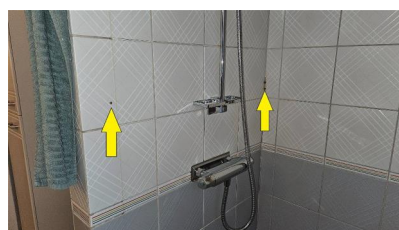
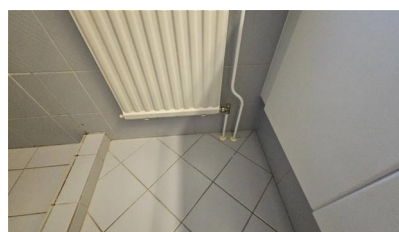
Entréplan / Badrum

Följande noteringar gjordes i badrummet:

- Våtutrymmet har äldre yt-/tätskikt.
- Det finns en tät duschväggsockel på golvet. Detta förhindrar vatten utanför duschzonen ifrån att rinna ner till golvbrunnen vid ett eventuellt läckage. Vatten som blir stående på golvet kan leda till missfärgningar av golvytan samt bidra till en ökad belastning på tätskiktet.

- Rörgenomföring finns i golv. Vid uppbyggnaden av utrymmet var detta tillåtet och utförandet anses därför vara fackmässigt utfört. I dagens branschregler är detta inte längre tillåtet.

- Golvbrunnen är inte utbytt i samband med reovering samt att klämring ej finns.
- Otätheter finns i väggen i duschzonen. Fönster är placerat nära duschzonen.

- Bristfällig golvutning utanför duschzonen.
- Röranslutningarna genom golvet till tvättställen har ej gått att kontrollera då sockel av kakelplattor täcker undersidan av skåpen. För att kontrollera detta hade man behövt avlägsna kakelplattorna.

Ovanstående noteringar innebär att det finns en ökad risk för fuktrelaterade skador i omkringliggande konstruktioner som följd. Detta innebär att det börjar bli tid för en reovering av utrymmet.

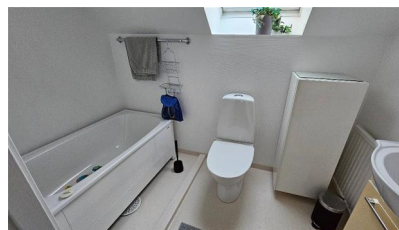
Övre plan / Badrum

Följande noteringar gjordes i badrummet:

- Våtutrymmet har äldre yt-/tätskikt.
- Rörigenomföring finns i golv.
- Det finns en tät duschväggsockel på golvet.

Läs vidare under punkten "Entréplan-Badrum", angående riskerna.

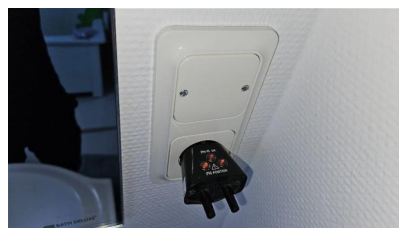
🔍 Funktionskontroll av jordade eluttag.

Vid stickprovskontroll av jordade eluttag noterades felkoppling.

Kontakta en elektriker för kontroll och åtgärd.

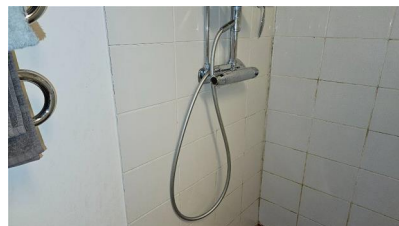
Källarplan / Tvättstuga/duschutrymme

Bomljud (ihåligt ljud) förekommer i kakelplattorna på väggen.

Felet som uppstått är att vidhäftningen mellan kakel och underlag har upphört. Detta kan bland annat innebära att plattorna kan vara känsligare mot skador.
