Besiktningssprotokoll

Anticimex Försäkringsbesiktning i samarbete med Fastighetsbyrån

Fastighetsbeteckning: Skylbäck 1:385	
Fastighetsadress: Brattmon 7	
Postnummer: 68060	Ort: Sysseleback

Försäkringsbesiktning

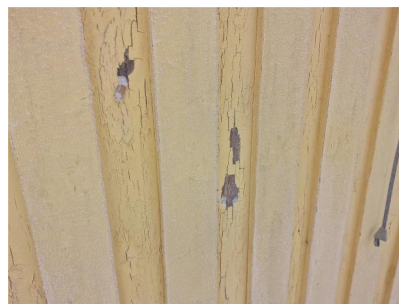
Utvändigt / Fasad

Fasadpanelen är i behov av målning/underhåll.

Fasadbeklädnad och träkonstruktioner där målningsbehov finns riskerar att få fukt- och rötskador på grund av sämre vattenavvisande förmåga. För att öka livslängden på fasadbeklädnaden rekommenderas målning och underhåll.

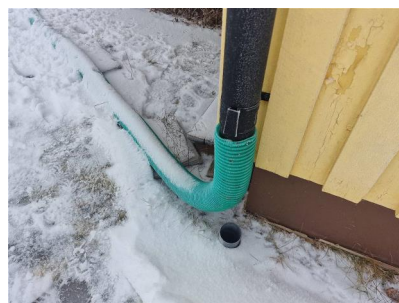
Utvändigt / Hängrännor / Stuprör

Stuprör är bristfälligt anslutet till markledning.

Stuprör som avslutas intill huset (ovan mark) kan medföra en ökad fuktbelastning på grundmur/sockel som i sin tur kan leda till fuktrelaterade skador.

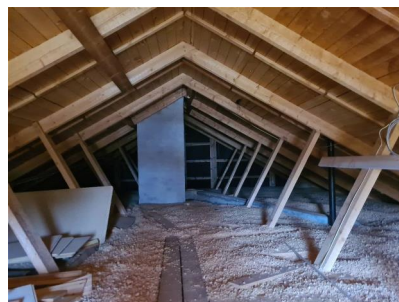
Utvändigt / Vind

Fuktkvoter uppmättes i takstolar och underlagstak till mellan 10-11% Risk för mikrobiell tillväxt inträffar vid 75% relativ luftfuktighet vilket motsvarar 17% fuktkvot i furuvirke. Observera att fuktigheten på vinden ändras över säsongen, fuktigast är det vindtertid.

Vissa lokala fläckar finns på underlagstakets insida, främst vid gamla genomföringar.

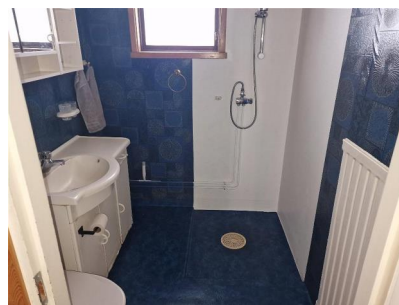
Entréplan / Dusch/Toalett

- Plastmatta på golv och vägg
Väggmatta i dusch är målad.

Utrymmet är äldre och har passerat tiden för sin tekniska livslängd, golvbrunnen är äldre och rör genomföringar förekommer i golv. Fönster finns nära dusch.

Fuktindikering i utrymmet gav inga förhöjda fuktindikationer.

Utrymmet kan med fördel renoveras.

Renovering av utrymmet rekommenderas. I samband med renoveringen bör omkringliggande konstruktioner kontrolleras för att upptäcka eventuella följskador.

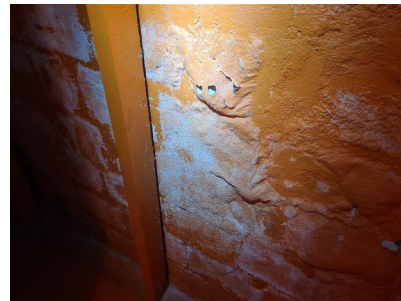
Källarplan / Allmänt

Puts- och färgsläpp finns på källarväggar.

Puts- och färg som släppt från underlaget invändigt på källarytterväggarna är ett tecken på att källarens utvändiga fuktskydd inte längre fungerar tillfredsställande.

För att åtgärda detta måste källarens utvändiga fuktskydd förbättras. Läs Anticimex faktablad om källare för tips och råd.

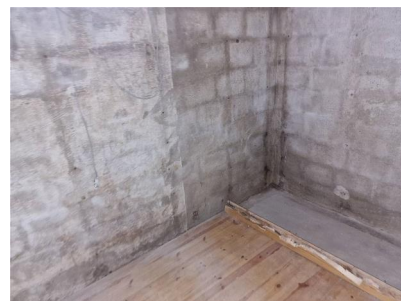
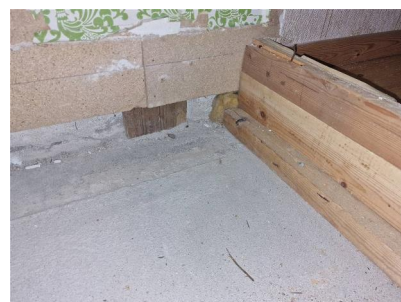
Vid kontroll av påreglade väggar och golv som finns i bland annat gillestuga uppmättes fuktvärden över kritisk nivå för mikrobiell tillväxt och mikrobiell lukt upplevdes.

Källargrundmurar med påreglade isolerade ytterväggar och golv. Denna konstruktion får ofta skador på grund av naturlig fuktvandring. Fuktkvoten uppmättes till mellan 10 - 20% i vägg och golv. Risk för mikrobiell tillväxt inträffar vid 75% relativ luftfuktighet vilket motsvarar 17% fuktkvot i furuvirke.

Vi rekommenderar en fördjupad undersökning för att bedöma orsak och omfattning. Det är viktigt att tänka på att denna rekommendation om fördjupad undersökning gäller alla utreglade golv och väggar i källare. Notera att delar av väggar och golv är redan delvis utrivna.
