Fastighetsuppgifter

Fastighetsbeteckning
Berihol 8:1
Adress
Södra Selbäcksvägen 7
79291 Mora

**Besiktningssuppgifter**

Uppdragsnummer WA5814
Besiktningdatum 2025-01-20
Besiktningföretag OBM Besiktning i Dalarna AB
Besiktningförrättare Mats Dahlin
Närvarande Säljare
Giltig till och med 2026-01-20

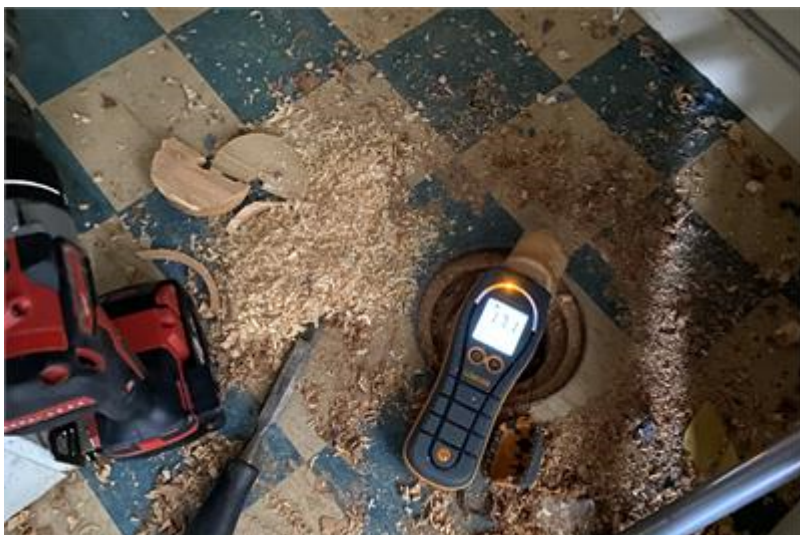
Vid besöket konstaterades att ventiler i grundmuren saknades och att grunden därför också kan vara av typen s.k. mullbänk. För att få en säkrare bedömning kan möjligen hål tas upp i grundmuren på den tillbyggda delen då den troligen delvis är kryppbar med tanke på höjdskillnad mellan grund och mark.

Det borrades ett hål i klädförrådet invid köket. Det låg dubbla golv med tunn spånfillning emellan. Fuktigheten i spånfillningen låg i paritet med kritiskt gränsvärde. Någon avvikande lukt från uttaget materialprov kunde inte förnimmas.

För att på ett säkrare sätt fastställa golvkonstruktionens utförande och kondition krävs en fortsatt teknisk undersökning.
