Salvian 4

Slagsta backe 5

| Uppdragsnummer | A31324 |
| Besiktningsdatum | 2025-01-20 |

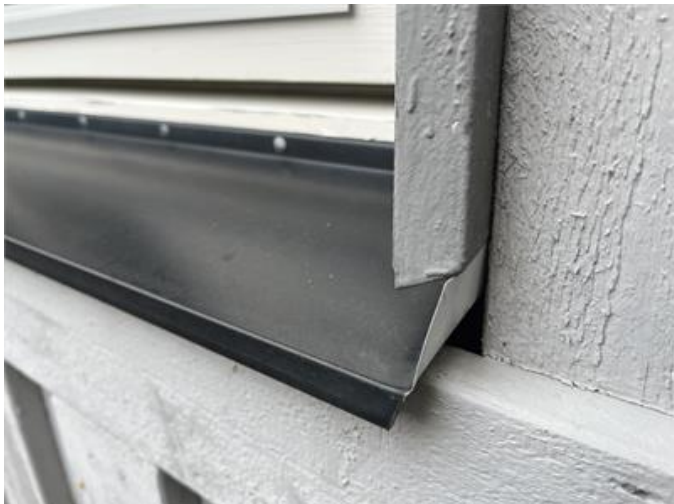
| <b>Besiktningresultat</b> | | | | | |
|--|---|---|---|---|--|
| | | | X | | Otättheter förekommer mellan fönsterbleck och fasadpanel. |

Otättheter förekommer mellan fönsterbleck och fasadpanel.
