# Besiktningssprotokoll

Anticimex Försäkringsbesiktning i samarbete med Fastighetsbyrån

Fastighetsbeteckning: Ölmevalla-Berg 2:67	
Fastighetsadress: Norra Bergsvägen 3B	
Postnummer: 43955	Ort: Åsa

Besiktningdatum: 2024-11-25	Protokollnummer: 68657420
Temperatur: 8 °C	Väderlek: Molnigt
Tekniker: Lars Kullenstein	
E-post: Lars.Kullenstein@anticimex.se	
Kontor: Göteborg	
Närvarande: Fastighetsägare

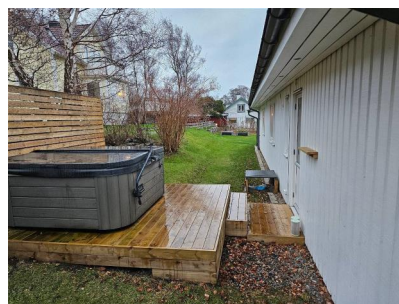
Marken lutar delvis mot huset.

Detta innebär en ökad fuktbelastning mot grunden vilket i sin tur kan orsaka fuktskador i huset.

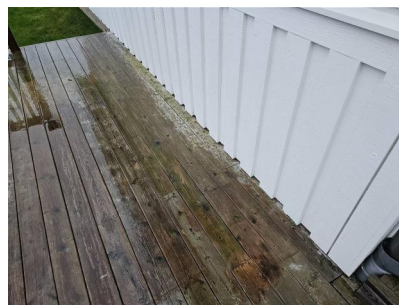
Delar av sockeln är obesiktad då altanen döljer den bakomliggande konstruktionen.

Vi rekommenderar en kompletterande besiktning när de närmaste trallbrädorna är demonterade.

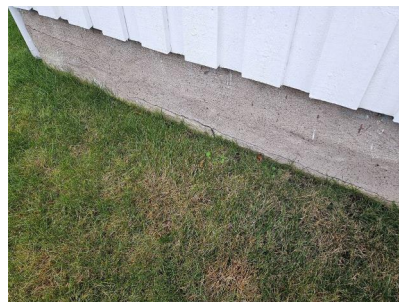
Sprickor finns lokalt i sockel.

Detta kan leda till fukt- och frysskador i konstruktionen.

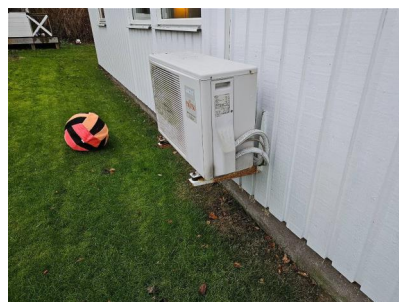
Kondensvatten från luftvärmepumpens utedel leds inte bort från husgrunden.

Detta medför ökad risk för att vatten tränger in i anslutande konstruktioner, vilket i sin tur kan leda till fuktrelaterade skador. Observera att besiktning av byggnadens värmesystem eller värmepumpen inte har ingått i uppdraget.

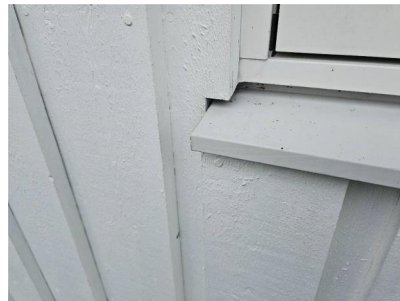
- ⚠ Fönsterbleck är till viss del otäta vid infästningar och saknar uppvik mot fönstersmyg.

Eftersom fönsterblecken är otäta finns risk att vatten rinner in i väggen vilket i sin tur kan leda till fuktskador i väggkonstruktionen.

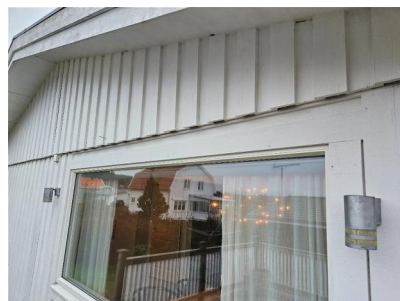
- ⚠ Överbleck saknas ovan fönster på gavel.

Avsaknad av bleck ovanför fönster medför en ökad risk för att vatten kan rinna in och orsaka fuktrelaterade skador i omkringliggande konstruktioner.

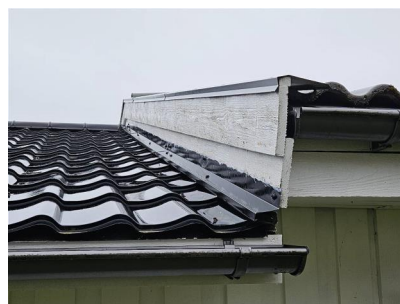
- ⚠ Anslutningen mellan tak på förråd och vägg/vindskiva är bristfälligt utförd då plåten ligger utvändigt på vindskiva.

Detta medför risk för att regnvatten kan rinna in mellan anslutningen och vindskivan, vilket i sin tur kan leda till mikrobiella skador (angrepp av mikroorganismer) i tak- och väggkonstruktioner.

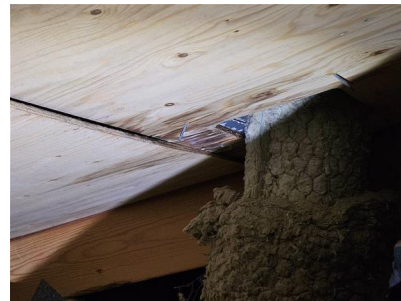
Underlagstaket har fuktfläckar vid genomföring.

Fuktfläckar kan bero på olika saker, och kan vara ett tecken på en tidigare eller ett pågående läckage.

Vi rekommenderar en fördjupad undersökning av byggtreprenör för att bedöma orsak och omfattning.

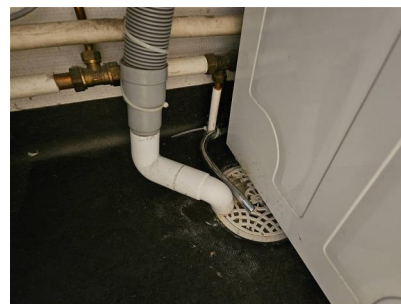
Våtutrymmet har äldre yt-/tätskikt.  
Golvbrunn ligger för nära vägg.  
Rör genomföring finns i golv.

Eftersom funktionen, som innebär att ytskiktet/tätskiktet ska vara vattentätt, kan vara nedsatt finns en ökad risk att vatten tränger igenom ytskiktet/tätskiktet med vattenskador i omkringliggande konstruktioner som följd.

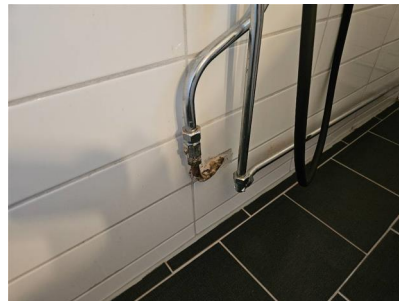
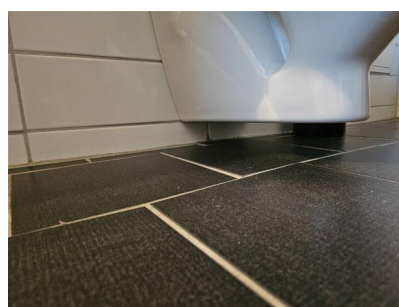
Golvlutning.

Brister i golvets och/eller tätskiktets lutning medför risk för att vatten tränger in i omkringliggande konstruktioner/utrymmen vilket i sin tur orsakar fuktrelaterade skador. Det medför också ökad risk för att vatten blir stående i golvets lågpunkter, vilket kan orsaka missfärgningar på klinker/fogar samt att "unken" lukt uppstår.

Vidare är rörgenomföring i vägg bristfälligt utförd samt så saknas skvallerrör till inbyggd vattencistern för vägghängd WC-stol.

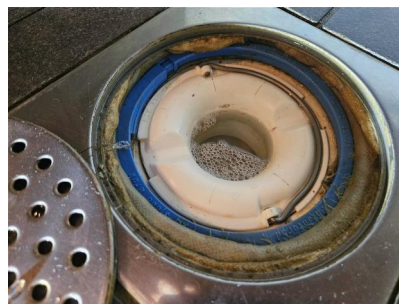
⚠ Tätskikt/klämring är felmonterat i golvbrunnen då golvbrunnsmanschett sticker fram under klämring. Ingen del av tätskiktet får ligga under klämringens vågräta undersida.

När tätskikt är felmonterat i golvbrunnen innebär det risk för fuktskador. Vatten kan tränga ner i omkringliggande konstruktioner med fuktrelaterade skador som följd.

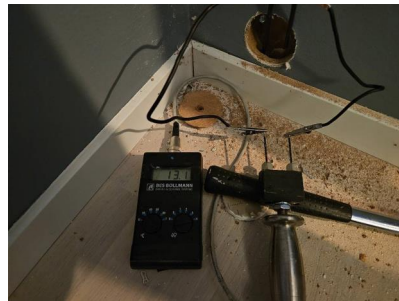
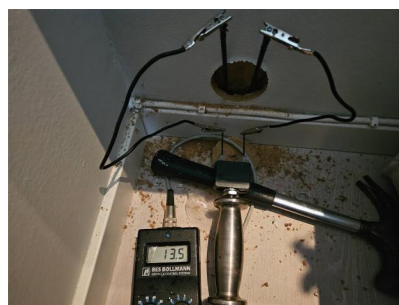
Vid kontroll av konstruktion uppmättes fuktvärden under kritisk nivå för mikrobiell tillväxt och normal lukt upplevdes.

Provhål togs i golv/väggvinkel mot yttervägg i vardagsrum samt sovrum 4.

Grundläggningen består av en betongplatta på mark utan underliggande isolering och med ett flytande golvspånskiva på en cellplastisolering.

Risk för mikrobiell tillväxt föreligger om den relativa fuktigheten (RF) i den omgivande luften är över 75 % vilket i furuvirke motsvarar en fuktkvot (FK) på 17 %.

Fuktkvoten uppmättes till mellan 13,1 & 13,5 % FK.

Flytande golvkonstruktion och eventuella väggssyllar riskerar att drabbas av fuktskador på grund av naturlig fuktpåverkan om fuktskyddet är bristfälligt utfört alternativt saknas. Fuktvandring kan ske från marken genom betongen till organiskt material genom så kallad kapillärsugning och diffusion, vilket kan leda till skador med lukt av mikrobiell karaktär. Om väggssyllarna är tryckimpregnerade kan även en kemisk lukt förekomma.

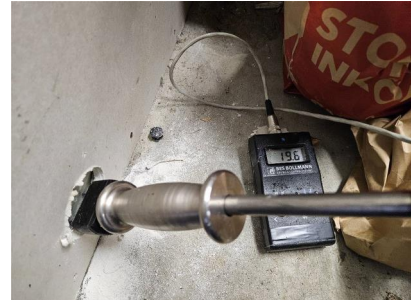
Fuktkontroll av väggssyllar.

Vid kontroll av väggssyllar uppmättes fuktvärden över kritisk fuktnivå för mikrobiell tillväxt och normal lukt upplevdes.

Risk för mikrobiell tillväxt föreligger om den relativa fuktigheten (RF) i den omgivande luften är över 75 % vilket i furuvirke motsvarar en fuktkvot (FK) på 17 %.

Fuktkvoten uppmättes till 19,6 % FK.

Vi rekommenderar en fördjupad undersökning för att bedöma orsak och omfattning. Det är viktigt att tänka på att denna rekommendation om fördjupad undersökning gäller hela garaget.
