Besiktningssprotokoll

Anticimex Försäkringsbesiktning i samarbete med Fastighetsbyrån

Fastighetsbeteckning: Åmot 1:118	
Fastighetsadress: Åmot Broa 1	
Postnummer: 671 94	Ort: Brunskog

Besiktningdatum: 2025-01-20	Protokollnummer: 68795760
Temperatur: -1 °C	Väderlek: Snöfall
Tekniker: Peter Karlsson	
E-post: Peter.Karlsson@anticimex.se	
Kontor: Karlstad	
Närvarande: Fastighetsägare

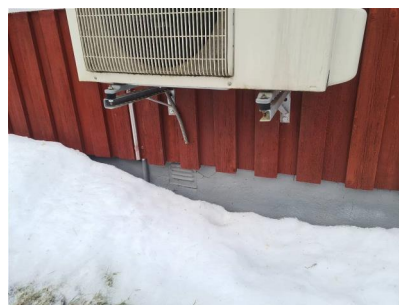
Kondensvatten från luftvärmepumpens utedel leds inte bort från husgrunden.

Detta medför ökad risk för att vatten tränger in i anslutande konstruktioner, vilket i sin tur kan leda till fuktrelaterade skador. Observera att besiktning av byggnadens värmesystem eller värmepumpen inte har ingått i uppdraget.

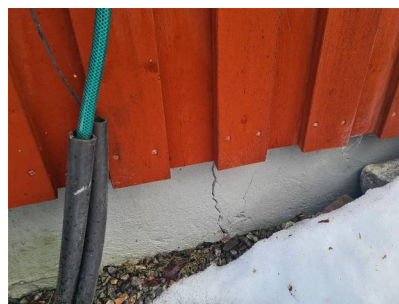
Sprickor finns i sockel.

Dessa bedöms inte ha lett till bakomliggande skador.

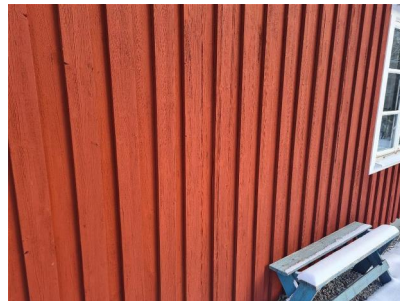
Fasadpanelen är i behov av målning, torrsprickor förekommer.

Fasadbeklädnad och träkonstruktioner där målningsbehov finns riskerar att få fukt- och rötskador på grund av sämre vattenavvisande förmåga. För att öka livslängden på fasadbeklädnaden rekommenderas målning och underhåll.

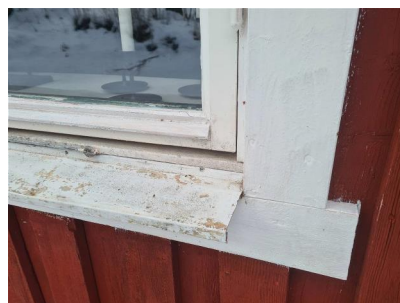
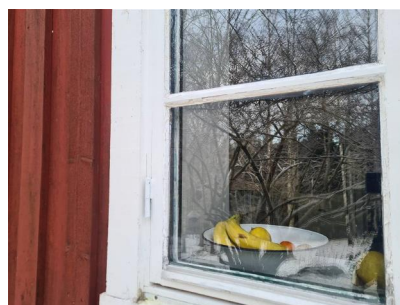
Kitt/-färgsläpp finns från fönster, fönsterbleck saknar uppvik - se bild.

Detta medför ökad risk för fuktskador.

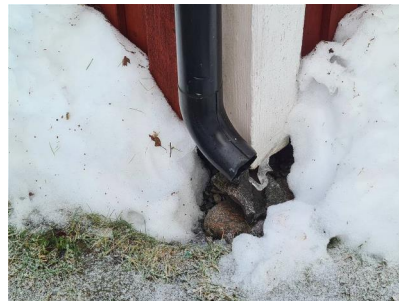
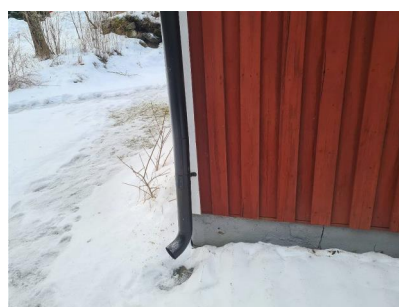
Stuprör avslutas nära husliv.

Stuprör som avslutas intill husliv (ovan mark) kan medföra en ökad fuktbelastning på grundmur/sockel med fuktrelaterade skador som följd.

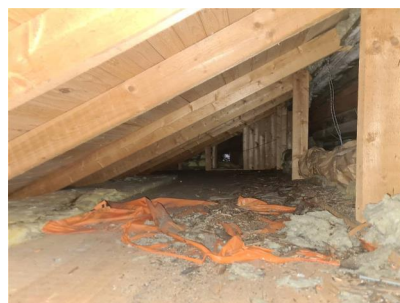
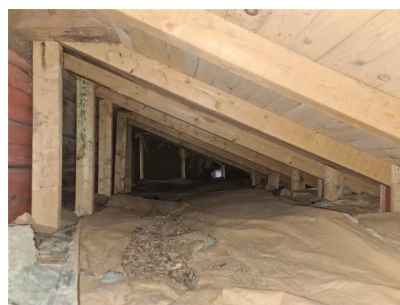
Vind ovan farstu(entréhall, dusch/WC samt kontor)
Fuktkvoter uppmättes i takstolar och underlagstak till mellan 12-15% Risk för mikrobiell tillväxt inträffar vid 75% relativ luftfuktighet vilket motsvarar 17% fuktkvot i furuvirke. Observera att fuktigheten på vinden ändras över säsongen, fuktigast är det vindtertid.

Vindsluckan saknar tätningslist.
Viss mängd frost förekommer på underlagstakets insida med frost på synliga spikar.

Jag rekommenderar att man kompletterar vindsluckan med tätningslist och håller underlagstaket under uppsikt fortsättningsvis vid kall väderlek.

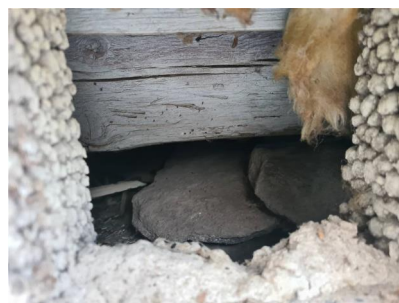
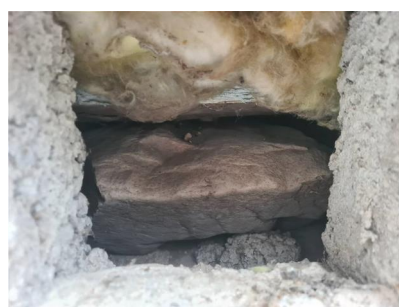
Q Torpargrunden är ej besiktningsbar på grund av låg höjd.

Torpargrunder med bjälklag av organiskt material har ofta fuktskador på grund av naturlig fuktpåverkan. Detta kan resultera i mikrobiella skador (angrepp av mikroorganismer) och, i värsta fall, rötskador. Mikrobiell lukt kan då spridas till boendemiljön. Grunden har inte kunnat besiktigas eftersom den inte är krypbar.

Vi rekommenderar en fördjupad undersökning för att ta reda på om skador finns och bedöma orsak och omfattning.

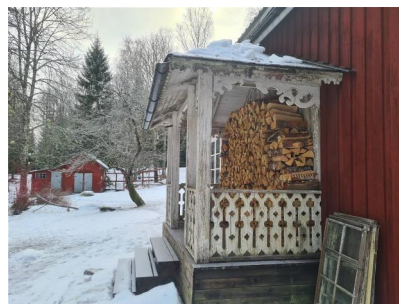
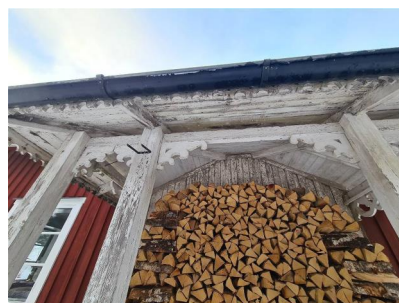
A Räcke och övriga, målade trädetaljer har färgsläpp och torrspäckor samt lokala rötskador.

Ytbehandlade träkonstruktioner där målningsbehov finns riskerar att få fukt- och rötskador på grund av sämre vattenavvisande förmåga.

Vi rekommenderar att du utför målning/underhåll av samtliga träkonstruktioner och sörjer för att byta rötskadade delar.

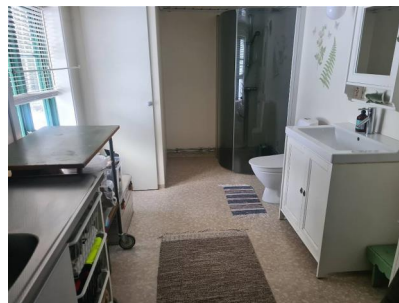
Rör genomföringar finns i golv i pumprum, under tvättställ vid tvättmaskin samt under varmvattenberedare.

Rör genomföringar i golvet medför en ökad risk för att vatten tränger ner i omkringliggande konstruktioner och orsakar fuktskador.

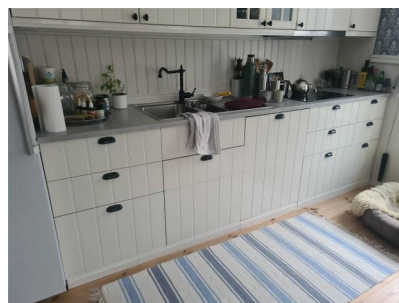
Droppskydd finns ej under kyl/frys eller i diskbänkskåp och avloppsslangen till diskmaskinen är ej förankrad med upphängningsbygel. Diskmaskinsavstängning sitter under kranen i diskho.

Sammantaget finns en ökad risk för fuktskador vid läckage.
