# Besiktningsprotokoll

Anticimex Försäkringsbesiktning i samarbete med Fastighetsbyrån

| Fastighetsadress:<br>Brissund Brissundsvägen 58 | |

| Besiktningsdatum:<br>2025-01-17 | Protokollnummer:<br>68742706 |

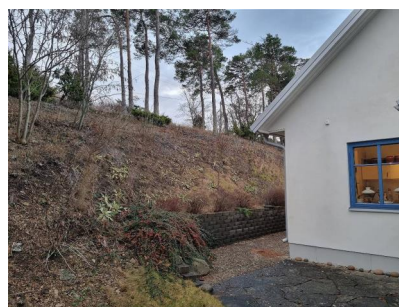
Marken sluttar mot huset.

Detta kan innebära en ökad fuktbelastning mot grunden vilket i sin tur kan orsaka fuktskador i huset.

Enligt lämnad dokumentation finns dräneringsledning kring huset. Grundkonstruktionen är dessutom en så kallad fuktsäker konstruktion.

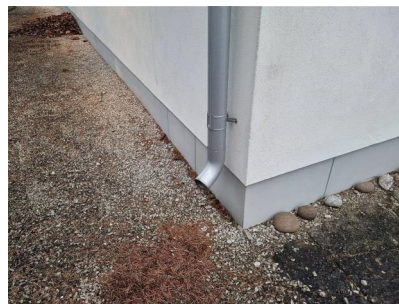
Stuprör avslutas nära husliv.

Stuprör som avslutas intill husliv (ovan mark) kan medföra en ökad fuktbelastning på grunden med fuktrelaterade och/eller byggnadstekniska skador som följd.

Enligt lämnad dokumentation finns dräneringsledning kring huset. Grundkonstruktionen är dessutom en så kallad fuktsäker konstruktion. Dock kan ett större fuktpåslag på ett och samma ställe under en längre tid skapa en erosion som kan påverka markförhållandena kring huset. Det rekommenderas därför att undersöka möjligheterna till att leda bort vatten från takavvattningen.

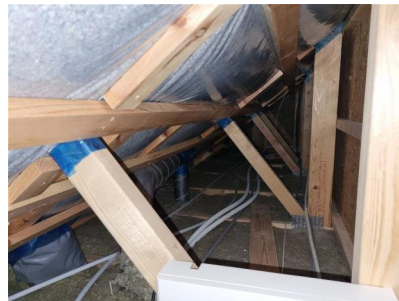
Varmisolerad sidovind med ingång från Sovrum 4.

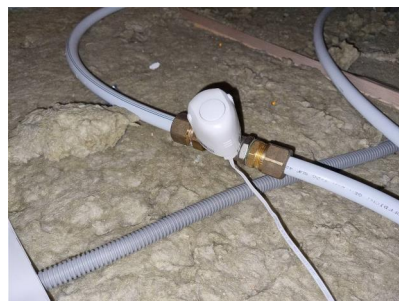
Vattenkoppling för värmeledning finns i utrymmet.

Då vattenkopplingar för värmeledning inte får förläggas dolt finns en inspektionsslucka in till utrymmet.

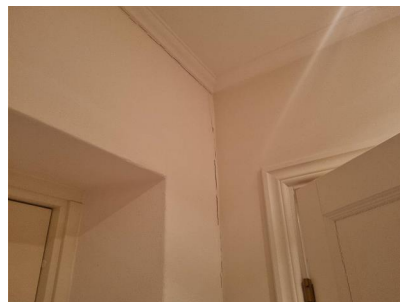
Raka sprickor finns mellan väggar/tak.

Nyuppförda hus rör alltid en aning på sig under de första årstiderna, när bl a temperatur och fuktighet varierar. Om man då målar, tapetserar eller putsar invändigt så brukar oundvikligen sprickor med tiden uppstå i ytskikten. Dessa sprickor är generellt ganska raka och sitter oftast i hörn, vinklar och skarvar.

Bedöms vara från tiden för uppförande och inte vara av allvarigare karaktär (endast av estetisk karaktär). Då huset bedöms ha rör klart på sig rekommenderas det att uppdatera ytskikten.

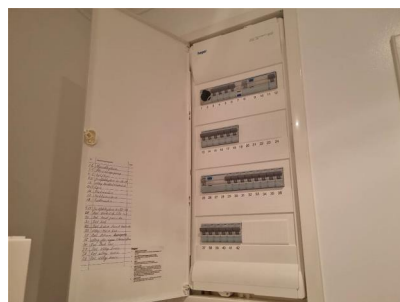
El-centralen har jordfelsbrytare.

Jordfelsbrytare finns installerad vid elcentralen.

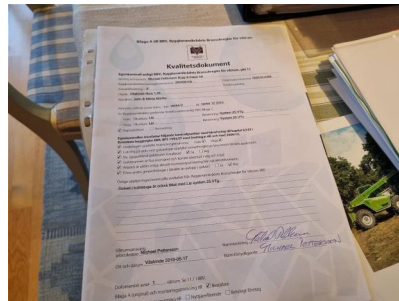
Kvalitetsdokument för utrymmet finns.

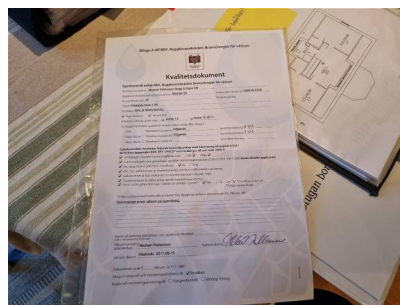
Kvalitetsdokument finns.

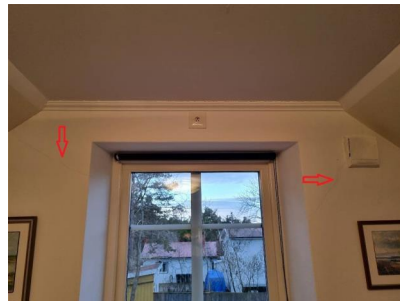
Hårfina diagonala sprickor finns.

Hårfin diagonal spricka löper på innervägg mellan håltagning för friskluftsintag och fönster. Motsvarande spricka finns på andra sidan av fönstret.

Bedöms vara från tiden för uppförande och inte vara av allvarigare karaktär. Utvändigt finns inga sprickor i fasaden. Då huset bedöms ha rör klart på sig rekommenderas det att uppdatera ytskikten.

Kan t ex beror på att ovanpåliggande takstolar är av trä. Trä är ett levande material och rör på sig under årstiderna när temperatur och fuktighet varierar. Då kan det uppstått en spänning mellan stomme av lättbetong och träkonstruktionen. Att sprickorna uppkommit kring fönster/håltagning är för att väggkonstruktionen är som svagast där.

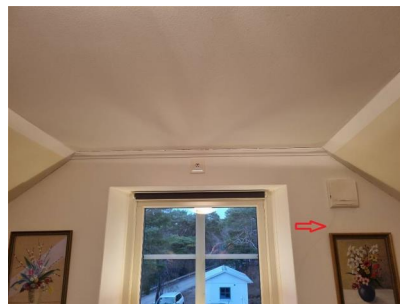
Hårfin diagonal spricka finns.

Se text Övre plan/Sovrum 3.
