Besiktningssprotokoll

Anticimex Försäkringsbesiktning i samarbete med Fastighetsbyrån

Fastighetsbeteckning: Spettet 13	
Fastighetsadress: Andersforsvägen 17	
Postnummer: 68134	Ort: Kristinehamn

Försäkringsbesiktning

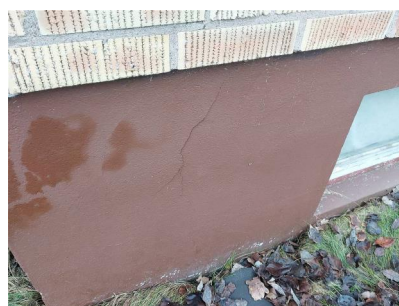
Utvändigt / Sockel

Sprickor finns i sockel, puts/färgsläpp kunde även noteras, se foto.
Dessa bedöms inte ha lett till bakomliggande skador.

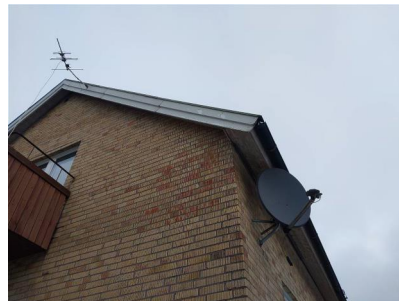
Utvändigt / Fasad

Takfot/trädetaljer har målning/underhållsbehov, färgsläpp förekommer.

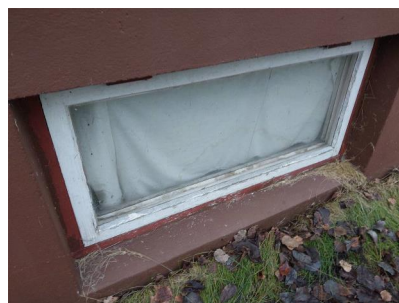
Utvändigt / Fönster

Äldre fönster är i behov av målning/underhåll, färg samt kittsläpp förekommer.

Fönsterbågar och fönsterkarmar där målningsbehov finns riskerar att få fukt- och rötskador på grund av sämre vattenavvisande förmåga.

För att öka livslängden på fönster rekommenderas målning och underhåll.

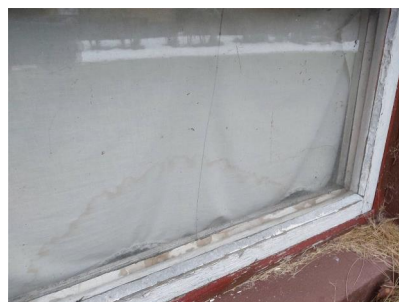
Någon enstaka sprucken fönsterruta förekommer.

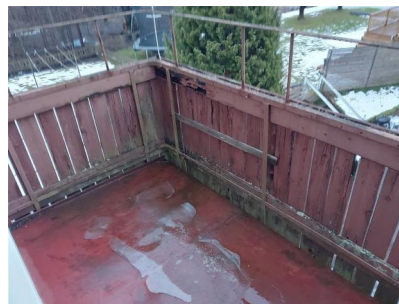
Utvändigt / Balkong

Träkonstruktioner på balkong är rötskadade, se foto. Rostangrepp kunde även noteras på balkongräcke.

Vi rekommenderar en fördjupad undersökning för att bedöma orsak och omfattning.

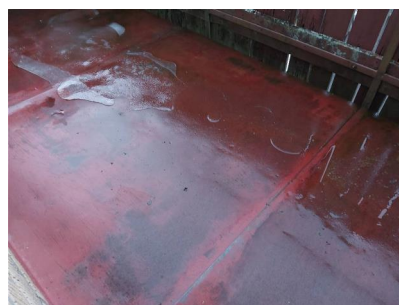
Plåttak är äldre, färgsläpp förekommer.

Tätskiktet på ett platt/låglutande tak har enligt vår bedömning en begränsad livslängd. Eftersom plåttaket är äldre har det ett minskat motstånd mot vattengenomträngning. Detta i sin tur kan leda till att takkonstruktionen drabbas av fuktskador.

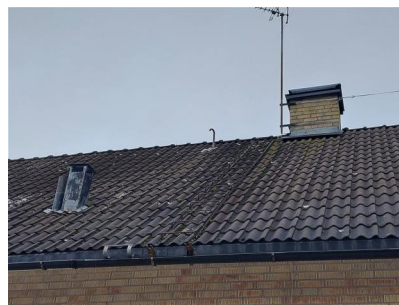
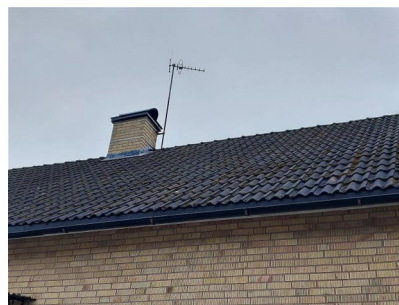
Utvändigt / Tak

Yttertaket är äldre, äldre plåtbeslag/plåtdetaljer med färgsläpp/rostangrepp förekommer. Ojämnheter kunde noteras i plåtarbeten samt att mosspåväxt förekommer på takpannor.

Takpannor, plåtdetaljer och underlagspapp har enligt vår bedömning en begränsad livslängd. Eftersom husets taktäckning är äldre har det ett minskat motstånd mot vatteninträngning. Detta i sin tur kan leda till fuktskador på träläkt och vidare ner i underliggande konstruktioner.

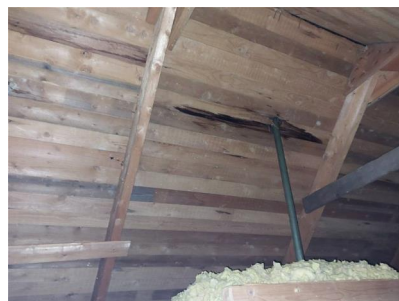
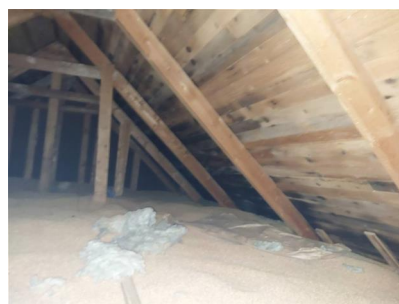
Utvändigt / Nockvind

Underlagstaket har fuktfläckar, mikrobiell påväxt förekommer på underlagstaket, se även foton.

Den upptäckta mikrobiella påväxten på underlagstaket kan vara ett tecken på att vinden tillförs fukt inifrån bostaden och/eller uteluften.

Fuktkvoter uppmättes i fläckar i underlagstaket till mellan 17-18%. Det finns risk för mikrobiell tillväxt om den relativa fuktigheten (RF) i den omgivande luften är över 75 %. I furuvirke motsvarar det en fuktkvot (FK) på 17 %.

Vi rekommenderar en fördjupad undersökning för att bedöma orsak och omfattning.

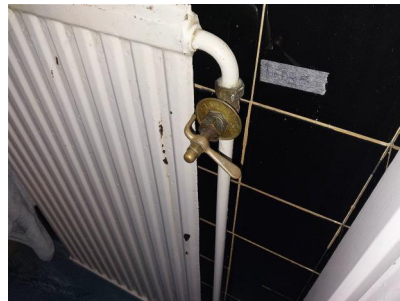
Några äldre elementventiler noterades på radiatorer/element i huset, dessa medför ökad risk för fuktskador vid eventuellt läckage.

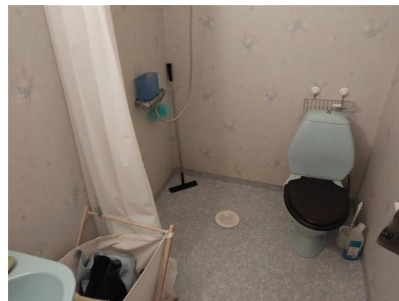
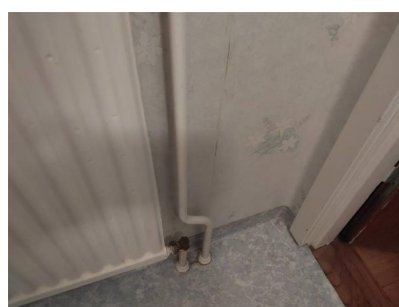
Övre plan / Dusch/Toalett

Våtutrymmet har äldre yt-/tätskikt. Vissa mattskarvar har otätheter samt att mattsläpp förekommer. Rör genomföringar noterades i golv, frånluftsfläkt finns ej i utrymmet.

Eftersom funktionen, som innebär att ytskiktet/tätskiktet ska vara vattentätt, kan vara nedsatt finns en ökad risk att vatten tränger igenom ytskiktet/tätskiktet med vattenskador i omkringliggande konstruktioner som följd.

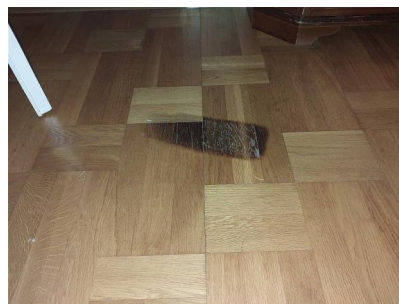
Entréplan / Sovrum 2

Missfärgning noterades på golv, inga förhöjda fuktindikationer uppmättes vid besiktningstillfället.

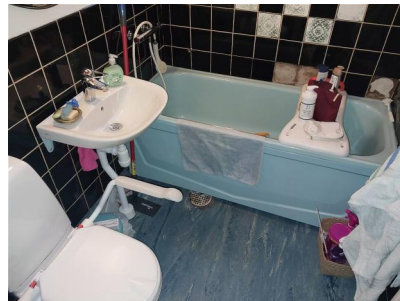
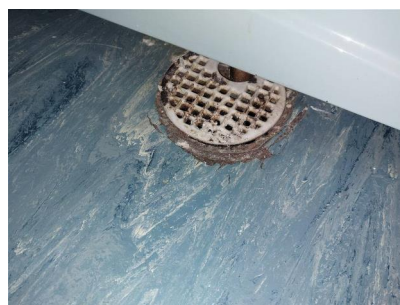
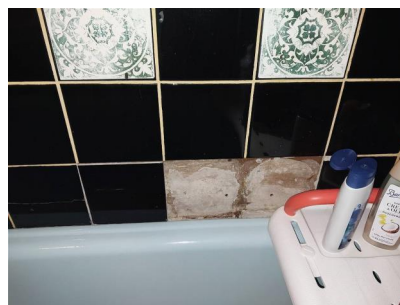
Entréplan / Badrum/Wc

Utrymmet är i behov av renovering. Plastmatta på golv är trasig, främst intill golvrinnen. Kakel på väggar har rasat/släppt, förhöjda fuktindikationer uppmättes på golv intill golvrinnen. Äldre rostangripen gjutjärnsbrunn förekommer i utrymmet, frånluftsfläkt finns ej.

Utrymmet är äldre och har passerat tiden för sin tekniska livslängd.

Renovering av utrymmet rekommenderas. Kontakta en behörig våtrumsentreprenör för en renovering. I samband med renoveringen bör omkringliggande konstruktioner kontrolleras för att upptäcka eventuella följskador.

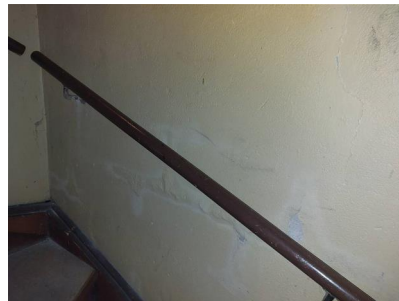
Källarplan / Hall/Passage

Utvändigt fuktskydd/dräneringssystem är äldre. Puts/färgsläpp förekommer på källarväggar/betonggolv.

Eftersom källarens utvändiga fuktskydd (dagvattensystem, dräneringssystem samt källarytterväggarnas utvändiga fuktskydd) är äldre, så kan systemet ha nedsatt funktion. Detta ökar risken för invändiga fuktskador i källaren.

Puts/färgsläpp samt missfärgningar förekommer på källarväggar, se källarplan allmänt angående noteringar.

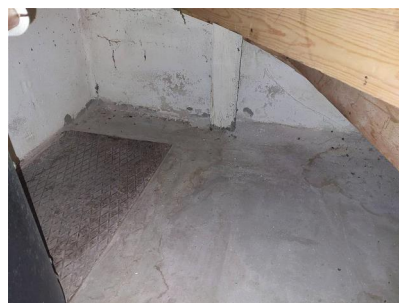
Källarplan / Utrymme under trapp

Puts/färgsläpp samt missfärgningar förekommer på källarväggar, se källarplan allmänt angående noteringar.

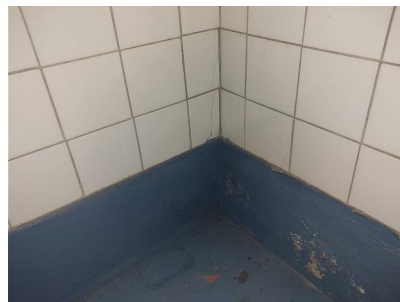
Kakel har släppt från underlaget ("Bom"), spruckna kakelplattor kunde även noteras.

Felet som uppstått är att vidhäftningen mellan kakel och underlag har upphört. Sk "bom/ bomljud".

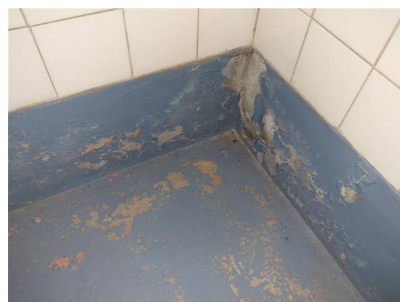
Puts/färgsläpp samt missfärgningar förekommer på källarväggar, se källarplan allmänt angående noteringar.

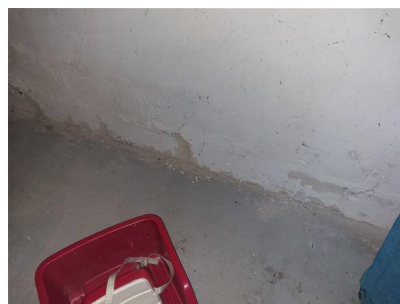
Källarplan / Garage 1

Gjutjärnsbrunnen är rostangripen.

Det finns risk att golvbrunnen rostar sönder med fuktskador som följd.

Puts/färgsläpp samt missfärgningar förekommer på källarväggar, se källarplan allmänt angående noteringar.

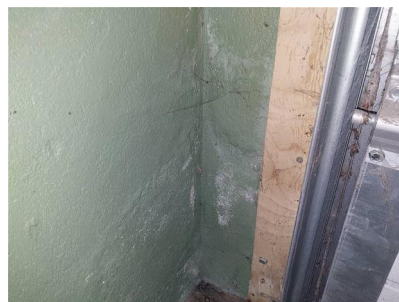
Källarplan / Garage 2

Gjutjärnsbrunnen är rostangripen.

Det finns risk att golvbrunnen rostar sönder med fuktskador som följd.

Puts/färgsläpp samt missfärgningar förekommer på källarväggar, se källarplan allmänt angående noteringar.
