**Fastighetsuppgifter**

Björkeberg 1:26

Klövervägen 6

| Uppdragsnummer | G30910 |

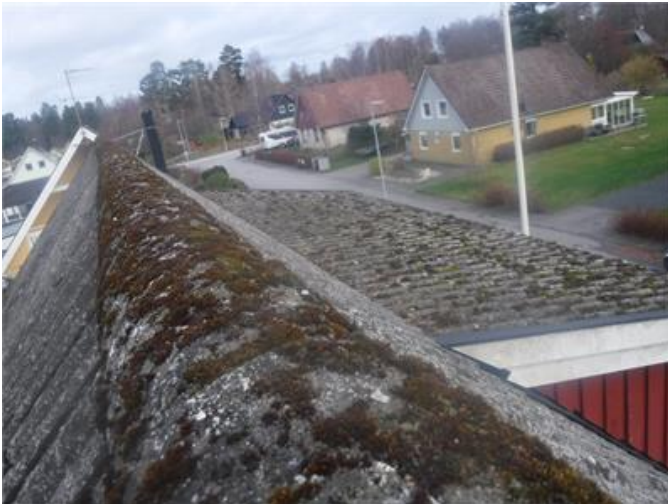
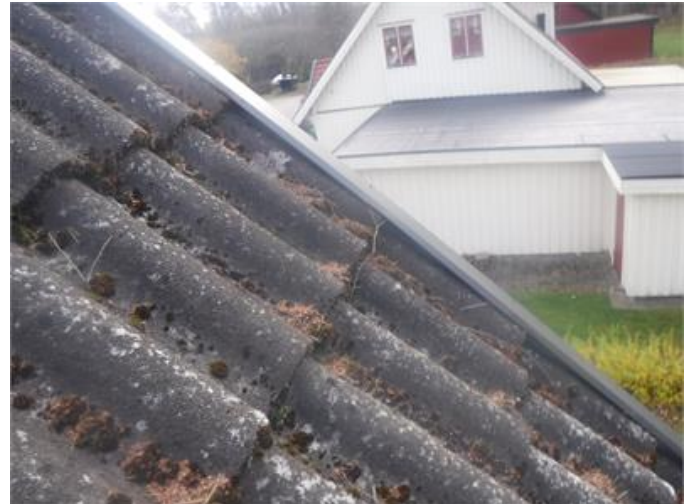
| Besiktningsresultat | | | | | |
|---|---|---|---|---|---|
| Tak | | X | | | Taket är äldre och från husets ursprung, se vidare under kommentarer och riskanalys på sida 4. |

Yttertaket består av betongpannor och har undertak av trä och underlagspapp. Taket är besiktningsbart från stege på taket. Taket börjar bli äldre och kan ha ett minskat motstånd mot fuktgenomträngningar som kan leda till fuktskador i underliggande konstruktioner. Mosspåväxten ökar fuktbelastningen mot takpannorna. Takkupan har bristfällig lutning. Vindskiveplåtar täcker bristfälligt över takpannorna. Med en stigande ålder rekommenderas regelbunden översyn och underhåll av taket.

Tak: Taket är äldre och från husets ursprung, se vidare under kommentarer och riskanalys på sida 4.

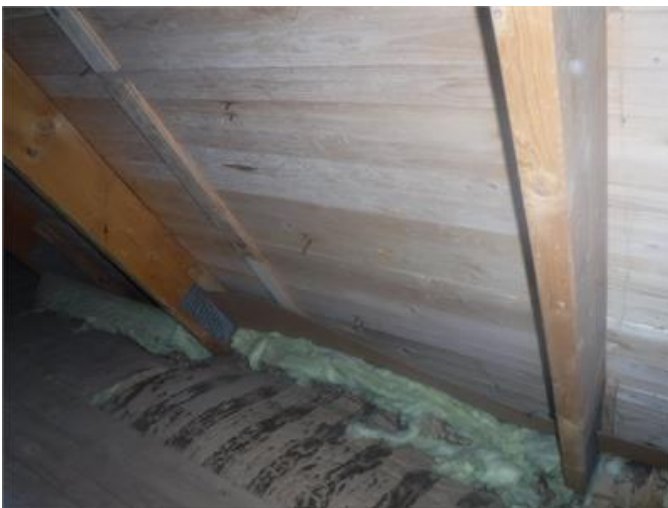
| Besiktningsresultat | | | | | |
|---|---|---|---|---|---|
| Vind | | X | | | Det förekommer mikrobiella tillväxter på insidan av yttertaket (svallbrädor). Se vidare under kommentarer och riskanalys på sida 4. |

Det förekommer mikrobiella tillväxter på insidan av yttertaket (svallbräddor) pånockvinden och främst ovanför vindsluckan. Oftast beror mikrobiella tillväxter på svallbräddor att det vintertid, på grund av otätheter i bjälklaget/ångspärren, kan leta sig upp varm fuktig luft från inomhusmiljön som kondenserar mot svalare ytor. Att säkerställa husets inomhusventilation och täthet i vindsbjälklaget (tex täta vindsluckan) reducerar fuktbelastningen mot vinden.

Vind: Det förekommer mikrobiella tillväxter på insidan av yttertaket (svallbrädor). Se vidare under kommentarer och riskanalys på sida 4.

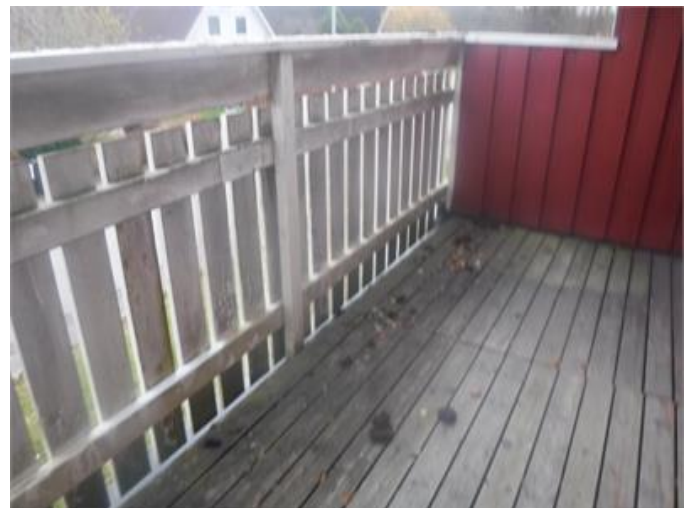
| Besiktningsresultat | | | | | |
|---|---|---|---|---|---|
| Balkong | | X | | | Balkongen är inbyggd över boutrymme och har låglutande plåttak under trätrallen.<br><br>En sådan konstruktion betecknas som en riskkonstruktion med ökad risk för fuktskador i underliggande konstruktioner. Underhållsbehov föreligger. Det låglutande plåttaket går inte att se i sin helhet pga trallen. |

Balkongen är inbyggd över boutrymme och har låglutande plåttak under trätrallen. En sådan konstruktion betecknas som en riskkonstruktion med ökad risk för fuktskador i underliggande konstruktioner. Underhållsbehov föreligger. Det låglutande plåttaket går inte att se i sin helhet pga trallen.
