**Fastighetsuppgifter**

Nyodlaren 12

Duvtorpsvägen 39

Uppdragsnummer	A31337
Besiktningdatum	2025-01-21
Besiktningföretag	OBM Byggnadsmiljö AB
Besiktningförrättare	Connie Åkerlund
Närvarande	Säljare
Giltig till och med	2026-01-21

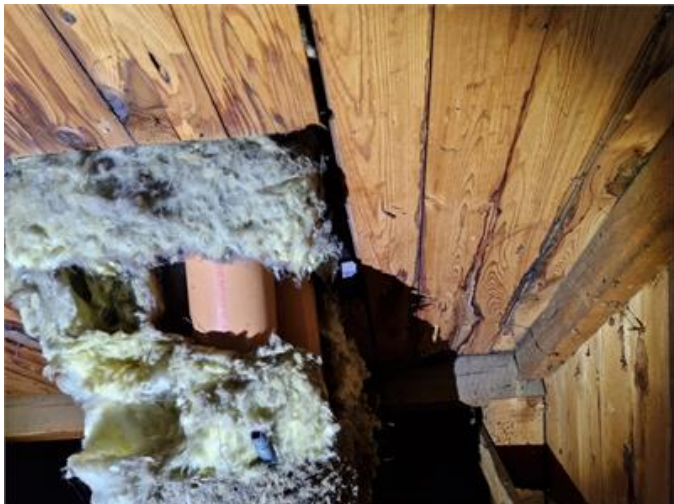
Vind:  
Isolering på rör bör justeras/kompletteras
