Besiktningssprotokoll

Anticimex Försäkringsbesiktning i samarbete med Fastighetsbyrån

| Fastighetsadress: Larsvägen 10 | |

| Besiktningdatum: 2025-01-13 | Protokollnummer: 68779198 |

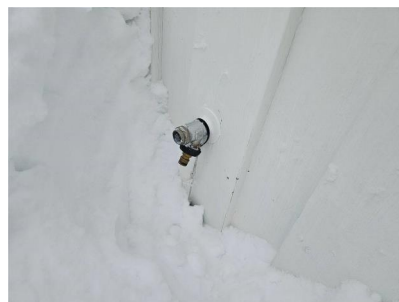
Vattenutkastaren är inte frostsäker.

När vattenutkastaren inte är frostsäker ökar risken för att den ska frysa sönder och orsaka vattenskada.

Byt till självdränerande vattenutkastare vilket innebär att den är frostsäker.

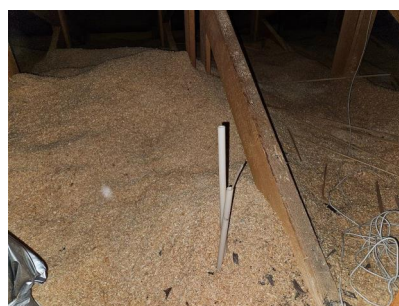
Enstaka otäta vp-rör finns på vindsutrymmet.

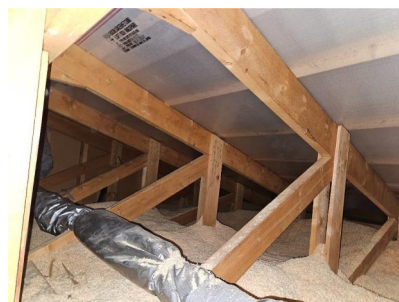
Vid kontroll av vinden uppmättes fuktvärden under kritisk fuktnivå för mikrobiell tillväxt och en normal lukt upplevdes.

Det finns risk för mikrobiell tillväxt om den relativa fuktigheten (RF) i den omgivande luften är över 75%. I furuvirke motsvarar det en fuktkvot (FK) på 17%.

- Fuktkvoten i underlagstak/takbjälkar uppmättes till 12 - 13%. Detta varierar dock under året beroende på årstid och utomhusklimat.

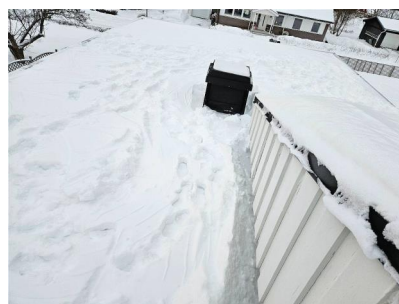
Yttertaken var snötäckta vid besiktningen.

Då yttertaken var snötäckta vid besiktningstillfället kunde inte besiktning av taken genomföras.

Vi rekommenderar en kompletterande besiktning när taken är fria från snö.

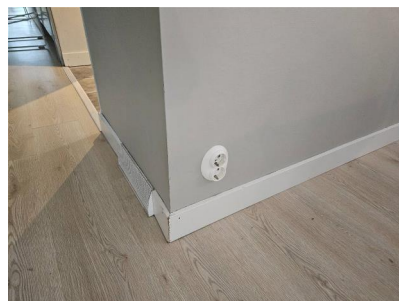
Ojordade eluttag med fel (jordade) hölje, finns på enstaka ställen.

- I vardagsrum på innervägg mot entréhall (Bild).
- I sovrum 2 mot yttervägg.
- I sovrum 3 mot yttervägg.

Kontakta elektriker för kontroll och åtgärd.

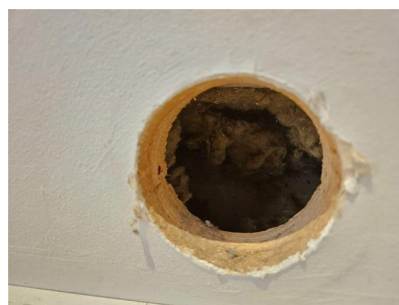
Vid kontroll av den utreglade väggkonstruktionen (under markytan) i ekonomidel uppmättes fuktvärden under kritisk nivå för mikrobiell tillväxt och normal lukt upplevdes.

Yttervägg under markyta med påreglade isolerade ytterväggar finns delvis i ekonomidel.

Kontrollpunkt i hall via provhål i yttervägg nära dörr mot badrum:

- RF uppmättes till 34% vid 11°C.
- FK i träregel uppmättes stickprovsvis till 7 - 8%.

Befintlig påreglad vägg och eventuella väggsyllar riskerar att drabbas av fuktskador på grund av naturlig fuktpåverkan. Detta i sin tur kan leda till mikrobiella skador (angrepp av mikroorganismer) som kan resultera i att mikrobiell lukt sprids till boendemiljön.

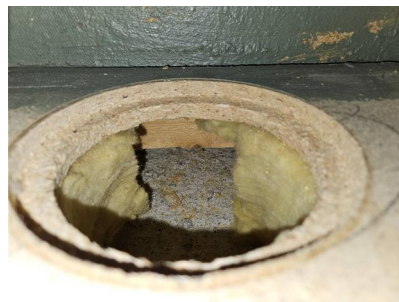
Kontrollpunkt 1 (Bild 1) i kök via provhål i golv (under klickgolv) under kyl nära innervägg mot sovrum 1 & 2:

- RF uppmättes till 41% vid 13°C.
- FK i träregel uppmättes stickprovsvis till 7 - 8%.

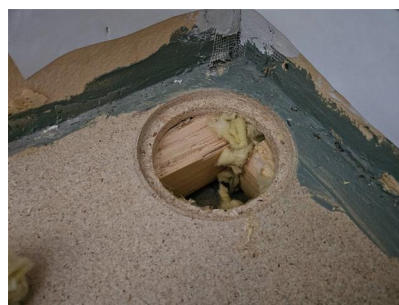
Kontrollpunkt 2 (Bild 2) i sovrum 3 via provhål i golv (under klickgolv) nära ytterväggshörn:

- RF uppmättes till 55% vid 5°C.
- FK i träregel uppmättes stickprovsvis till 8 - 9%.

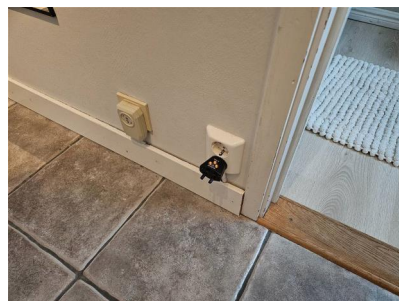
Ojordade uttag finns i rum med klinkergolv.

När man har ojordade eluttag i rum med klinker finns det en ökad risk för personsador.

Kontakta en elektriker för kontroll och åtgärd.

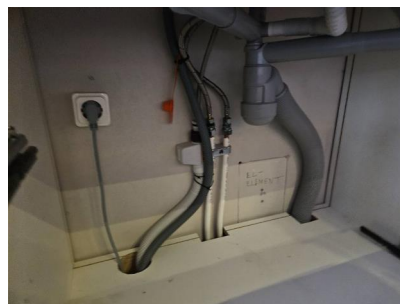
- ✎ Fuktskydd finns inte i diskbänksskåp.
Vatten får det svårare att rinna fram och upptäckas vid eventuellt läckage.
Montera fuktskydd.

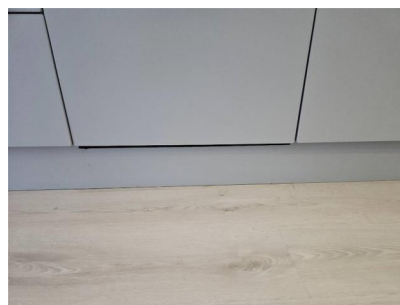
- ✎ Sockelskiva framför diskmaskin är något tät mot golv, vatten får det svårare att rinna fram och upptäckas vid eventuellt läckage.
