Besiktningssprotokoll

Anticimex Försäkringsbesiktning i samarbete med Fastighetsbyrån

Fastighetsbeteckning: Karlslund 4:4	
Fastighetsadress: Furulund 108	
Postnummer: 831 91	Ort: Östersund

Försäkringsbesiktning

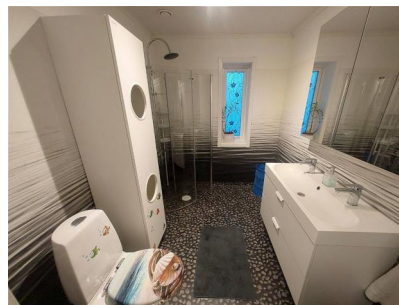
Entréplan / Dusch/Toalett

I huset finns två duschplatser och runt golvbrunnar har golvmattan släppt lite. Detta har inte lett till någon skada men kan vara bra att hålla under uppsikt så att det ej ökar och klämringen lossnar ur sitt bottenläge.

- Mindre mattsläpp lokalt runt golvbrunn.

Fuktindikering i utrymmet gav inga förhöjda fuktindikationer.

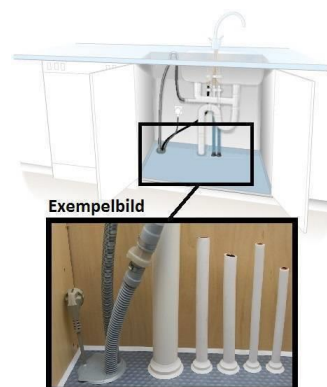
Entréplan / Kök

🔧 Fuktskydd saknas i diskbänksskåp samt under kyl/frys.

Utan fuktskydd är det svårt att upptäcka läckage från rörledningar. Vatten kan då tränga in i omkringliggande konstruktioner och orsaka fuktskador.

I köket rekommenderas att montera ett fuktskydd i diskbänkskåpet för att upptäcka ett eventuellt läckage i ett tidigare skede.

För att upptäcka eventuella läckage, installera ett fuktskydd.

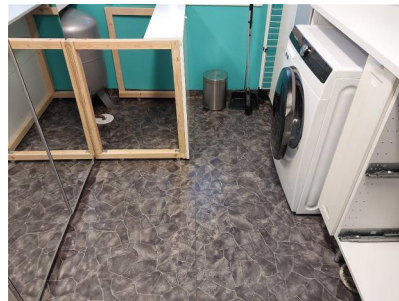
Entréplan / Tvättstuga/groventré

✓ Inget att notera.

Fuktindikering i utrymmet gav inga förhöjda fuktindikationer.

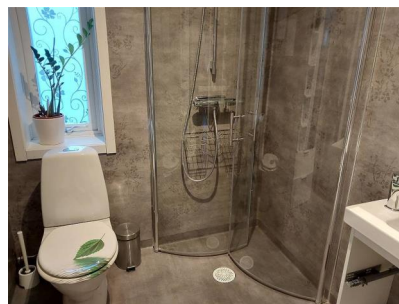
Entréplan / Dusch/Toalett 2

✎ Mindre mattsläpp lokalt runt golvbrunn.

Fuktindikering i utrymmet gav inga förhöjda fuktindikationer.
