Besiktningssprotokoll

Anticimex Försäkringsbesiktning i samarbete med Fastighetsbyrån

Fastighetsbeteckning: Klyvsläggan 9	
Fastighetsadress: Centralvägen 19	
Postnummer: 153 71	Ort: Hölö

Besiktningdatum: 2024-10-15	Protokollnummer: 68593970
Temperatur: 4 °C	Väderlek: Sol
Tekniker: John Löwinder	
E-post: john.lowinder@anticimex.se	
Kontor: Stockholm Syd	
Närvarande: Sam Burman

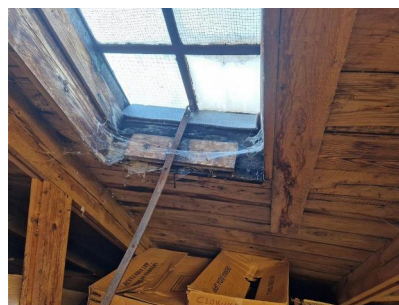
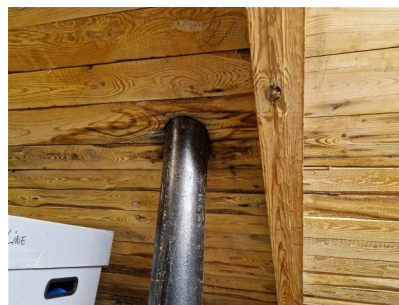
Utvändigt / Tak/vind

Äldre plåtdetaljer/taklucka på yttertaket är inte utbytta i samband med takreoveringen.

Detta har lett till lokalt inkommande fukt vid taklucka, genomföringar, infästningar med förhöjda fuktindikationer.

Kontakta en plåtslagare/takläggare för vidare kontroll och åtgärd.
