Besiktningssprotokoll

Anticimex Försäkringsbesiktning i samarbete med Fastighetsbyrån

Fastighetsbeteckning: Åby 6:123	
Fastighetsadress: Rybsgatan 1	
Postnummer: 599 31	Ort: Ödeshög

Besiktningdatum: 2025-01-14	Protokollnummer: 68789981
Temperatur: 6 °C	Väderlek: Mulet
Tekniker: Viktor Andersson	
E-post: Viktor.Andersson@anticimex.se	
Kontor: Linköping	
Närvarande: Fastighetsägare

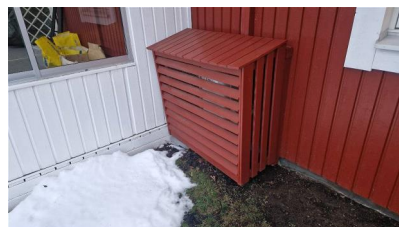
Kondensvatten från luftvärmepumpens utedel leds inte bort från husgrunden.

Detta medför ökad risk för att vatten tränger in i anslutande konstruktioner, vilket i sin tur kan leda till fuktrelaterade skador. Observera att besiktning av byggnadens värmesystem eller värmepumpen inte har ingått i uppdraget.

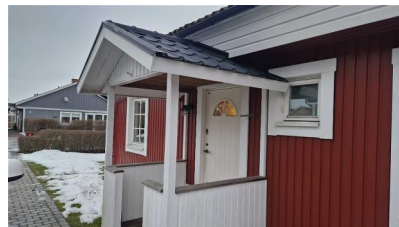
Hängrännor saknas.

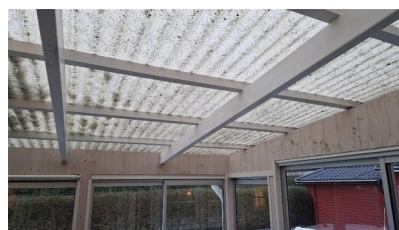
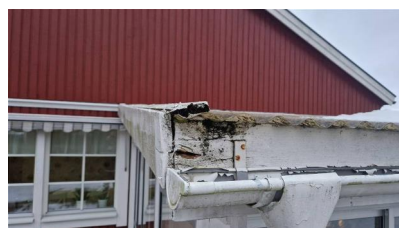
Mindre droppläckage från plasttaket nära ingång på bakre gavel.

Enligt uppgift kan mindre mängd vatten droppa in på fler ställen vid regn.

Rötskada noteras också i bräda vid takfoten till vänster mot gavel. Detta på grund av bristfälligt täckande vindskeveplåt.

Rekommenderas att byta ut skadat virke, montera nya vindskeveplåtar och laga/täta läckande tak.

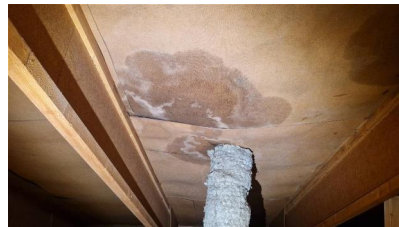
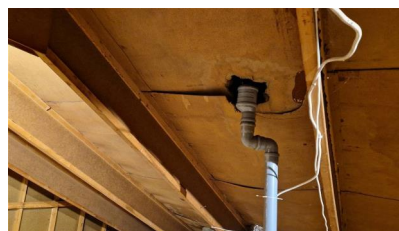
Underlagstaket består av behandlade masonitskivor.

Eftersom underlagstaket består av masonitskivor utan yttre täckning av papp under takbeklädnaden, finns risk vid ogynnsam väderlek att regnvatten/snö tränger in i skivskarvar med läckage på vindsutrymmet som följd. Med tiden kan även masonitskivorna drabbas av fuktskador.

Vid ventilationshuv nära lucka indikeras förhöjda fuktvärden i masonitskivor.

Nere vid takfoten på baksidan på ett mindre ställe och runt avluftningen är masonitskivor trasiga på en mindre yta. Runt avluftningen har också vatten droppat ner och orsakat fläckar/fukt på spånskivan.

Vid kontroll av vinden uppmättes fuktvärden under kritisk fuktnivå för mikrobiell tillväxt.

Fuktkvoten i takbjälkar uppmättes till 16 %.

Risk för mikrobiell påväxt föreligger om fuktkvoten överstiger 17%.

Kontakt med fackman/takläggare rekommenderas för kontroll och åtgärd.

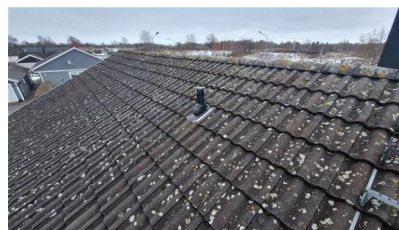
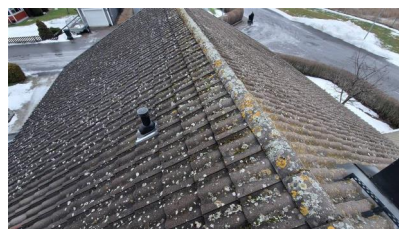
Takpannor och plåtdetaljer har enligt vår bedömning en begränsad livslängd. Eftersom husets taktäckning är äldre har det ett minskat motstånd mot vatteninträngning. Detta i sin tur kan leda till fuktskador på träläkt och vidare ner i underliggande konstruktioner.

Mossa finns på takpannor.

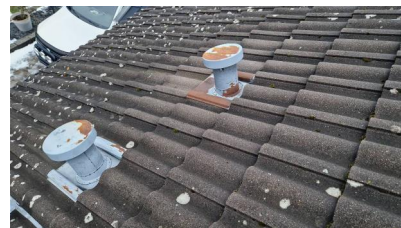
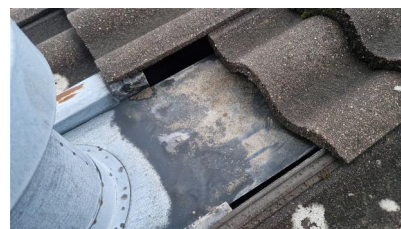
Rostangrepp finns på äldre plåtar vid ventilationshuvar.

Inga brister noterades på takpannorna vid besiktning. Läckage som nämns på vinden bedöms bero på snösmältning.

Kontakt med takläggare/plåtslagare rekommenderas för kontroll och åtgärd där vatten droppat in på vind. Då kan nocktätningen med fördel ses över.

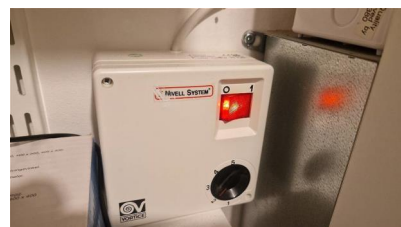
Undertrycksventilerad golvkonstruktion.

Syftet med denna installation är att skapa en torrare miljö i golvkonstruktionen och förhindra att avvikande lukter når bostaden. En förutsättning för att installationen ska uppfylla sitt syfte är att fläkten är i kontinuerlig drift samt att tryckförhållandena i bostaden eller golvkonstruktionen inte förändras.

För att inte riskera att ändra tryckförhållandet har ingen fuktkontroll av golvkonstruktionen utförts. Reglage till fläkt finns i förråd.

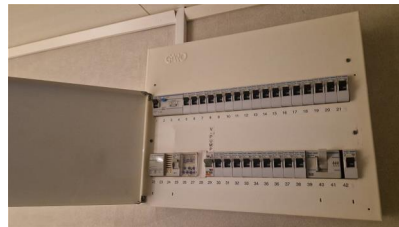
- ✓ Jordfelsbrytare finns installerad vid elcentralen.
- Grupschema finns i förråd.

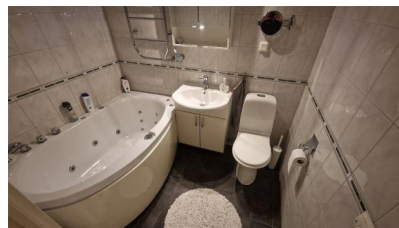
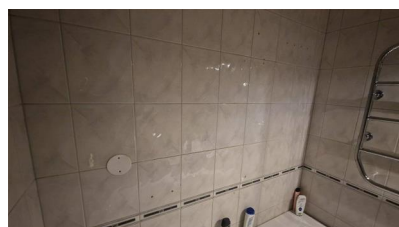
- ⚠ Golvbrunn och golv/väggar under badkar är inte besiktade då sidan inte kunde tas bort vid besiktning. Elkoppling till badkar har inte kunnat kontrolleras.

- Kopplingsdosa olämpligt placerad i plats för bad. Risk finns att fukt orsakar skador i bakomvarande konstruktion vid vattenbegjutning.
- Flertalet hål i vägen är tätade med silikon. Rekommenderas att regelbundet kontrollera tätning.
- Rör genomföringar finns i golv till höger om toalettstol. Rekommenderas att undvika vattenbegjutning runt dessa rör, rören är även placerade för nära varandra och för nära vägg.
- Avloppsrör vid toalett och handfat placerade för nära vägg.
- Plant golvfall i utrymmet.

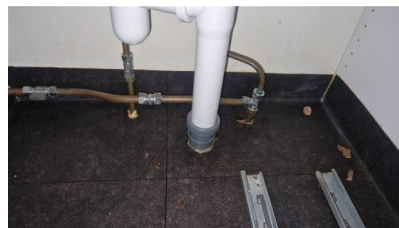
Otäta genomföringar i botten av diskbänkskåpet rekommenderas att tätas med silikon.

Avloppsslangen till diskmaskinen är inte förankrad enligt monteringsanvisning.

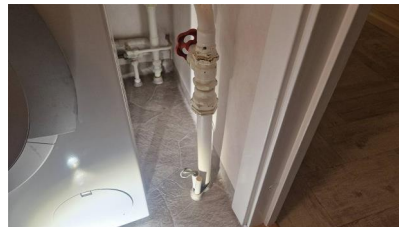
Tätning runt vattenrör vid inkommande vatten något bristfällig.

Vid ett eventuellt läckage från koppling ovanför finns risk att fukt tränger in och orsakar fuktskador.

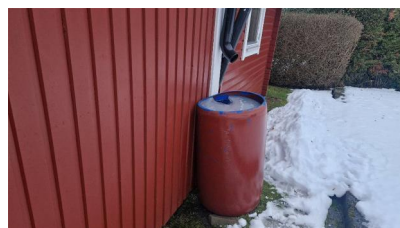
Vatten från tunna rinner mot fasad.

Detta innebär en ökad risk för rötskador i konstruktionen.

Rekommenderas att montera dräneringsslang från tunna.

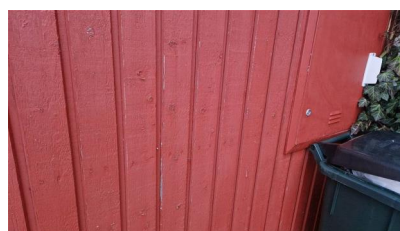
Torrspäckor och målningsbehov finns på långsida mot huset.

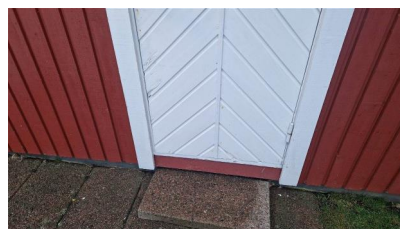
Tröskelbleck saknas under dörr.

Avsaknad av tröskelbleck medför att det finns risk för att vatten kan rinna in och orsaka fuktskador på tröskel och/eller i kringliggande vägg och bjälklag.

Dörr också i behov av målning/underhåll.

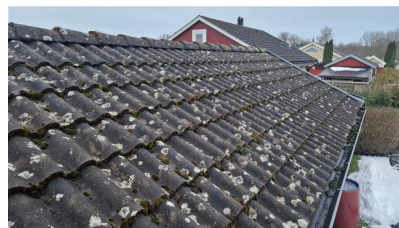
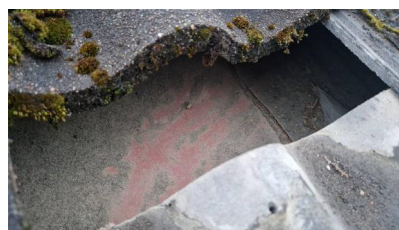
Yttertaket är äldre.

Takpannor och plåtdetaljer har enligt vår bedömning en begränsad livslängd. Eftersom husets taktäckning är äldre har det ett minskat motstånd mot vatteninträngning. Detta i sin tur kan leda till fuktskador på träläkt och vidare ner i underliggande konstruktioner.

Underlagstaket består också av masonitskivor. Se risktext under vind i huset.

Taket är besiktat från anliggande stege och mark.

Mossa rekommenderas att tvättas bort.
