# Besiktningssprotokoll

Anticimex Försäkringsbesiktning i samarbete med Fastighetsbyrån

| Fastighetsadress:<br>Yxhultsvägen 72 | |

| Besiktningdatum:<br>2025-01-16 | Protokollnummer:<br>68708695 |

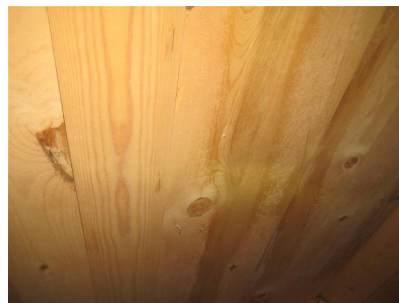
### Utvändigt / Vind

Vid kontroll av vinden har fuktvärden över kritisk fuktnivå för mikrobiell tillväxt uppmätts, samt det finns extremt lite mikrobiell påväxt på underlagstak runt luckan.  
Fuktkvoten i underlagstak/takbjälkar uppmättes till 19%.

Den upptäckta mikrobiella påväxten på underlagstaket är ett tecken på att vinden har tillförts eller tillförs fukt inifrån bostaden. Observera att besiktning av bostadens ventilationssystem inte har ingått i uppdraget.

Det finns risk för mikrobiell tillväxt om den relativa fuktigheten (RF) i den omgivande luften är över 75 %. I furuvirke motsvarar det en fuktkvot (FK) på 17 %.

För att komma tillrätta med detta kan fukttilförseln inifrån bostaden behöva minskas. Det kan göras genom att ventilationen i bostaden förbättras samt att eventuella otätheter i vindsbjälklaget (tak-/väggvinklar, taklucka med mera) tätas. Läs Anticimex faktablad om oppvärmda vindsutrymmen för tips och råd.

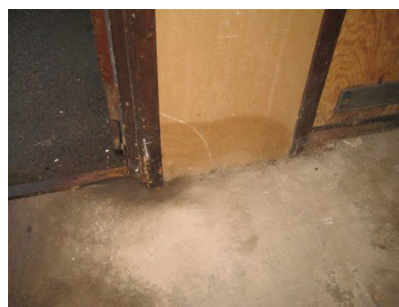
### Utvändigt / Garage allmänt invändigt och utvändigt

Fuktuppsug på innervägg.  
För att utreda orsaken till och omfattningen av uppsug rekommenderas att en fördjupad undersökning utförs.

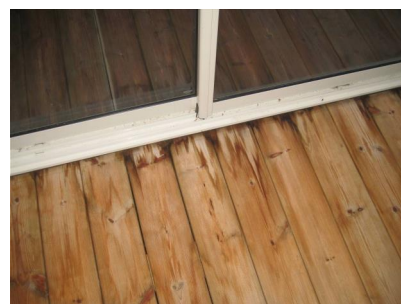
### Utvändigt / Altan

Fukt suger kapillärt under list, detta bedöms som en mindre brist.

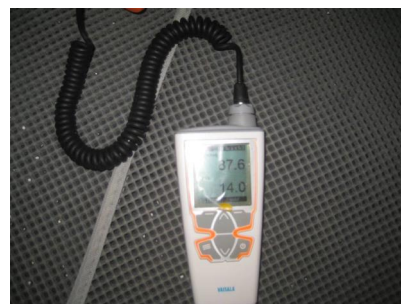
### Källarplan / Allmänt

-Utvändigt fuktskydd är äldre och har lokalt nedsatt funktion, puts och färgsläpp finns.  
-Vid kontroll av konstruktionen samt fuktmetning med smalprob som gjordes i uppreglade golv samt utreglade väggar uppmättes fuktvärden över kritisk fuktnivå för mikrobiell tillväxt och mikrobiell lukt upplevdes vid golv och väggvinkel.

Risk för mikrobiell tillväxt föreligger om den relativa fuktigheten (RF) i den omgivande luften är över 75 % vilket i furuvirke motsvarar en fuktkvot (FK) på 17 %. Relativ fuktighet uppmättes till mellan 82-87,6%.

En fördjupad undersökning rekommenderas för att konstatera orsak till och omfattning av uppmätta fuktvärden i provhål. Det är viktigt att tänka på att denna rekommendation om fördjupad undersökningen gäller hela konstruktionstypen även om besiktningsteknikern inte upptäckt några brister i ett visst rum eller viss byggnadsdel.

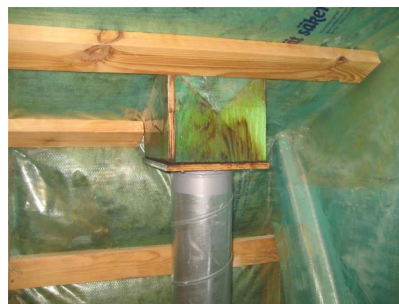
### Övre plan / Sidovind 1

🔍 Fukt noterades på plasten runt rör genomföring, orsakas troligen av otätheter runt tak genomföring enligt fastighetsägaren.

Vi rekommenderar en fördjupad undersökning för att bedöma orsak och omfattning av detta.

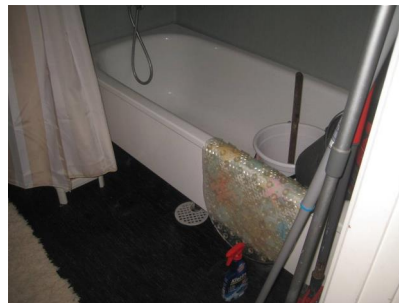
### Entréplan / Badrum/Wc

- Fuktindikering i utrymmet gav förhöjda fuktindikationer runt brunn.
- Klämring lös i golvbrunnen
- Otätheter finns i mattskarvar.

Vi rekommenderar en fördjupad undersökning för att bedöma orsak och omfattning av dessa brister samt en renovering.
