# Besiktningssprotokoll

Anticimex Försäkringsbesiktning i samarbete med Fastighetsbyrån

Fastighetsbeteckning: Tingshusbacken 24:9	
Fastighetsadress: Ringvägen 3	
Postnummer: 824 43	Ort: Hudiksvall

Besiktningdatum: 2025-01-20	Protokollnummer: 68742356
Temperatur: 2 °C	Väderlek: Mulet
Tekniker: Fredrik Thunström	
E-post: Fredrik.Thunstrom@anticimex.se	
Kontor: Söderhamn	
Närvarande: Godman

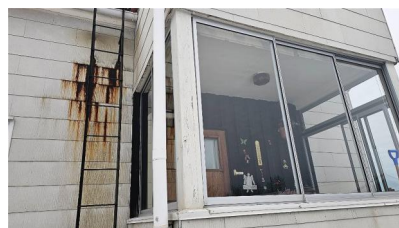
Träkonstruktioner är i behov av målning/underhåll.

Vi rekommenderar att du utför målning/underhåll.

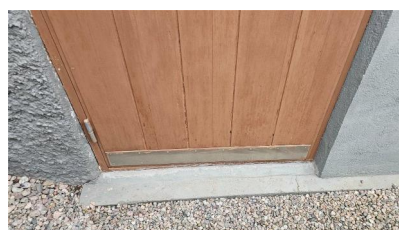
Dörr är i behov av målning/underhåll.

För att öka livslängden på dörr rekommenderas målning och underhåll.

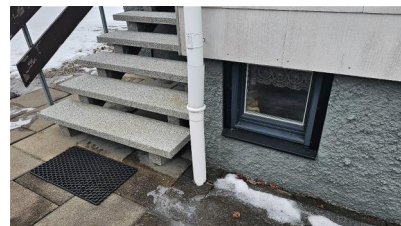
Lövsilar finns inte.

När det saknas lövsilar så finns det risk att det blir stopp i dagvattenledningen.

För att hindra stopp i dagvattenledningar rekommenderas komplettering av lövsilar.

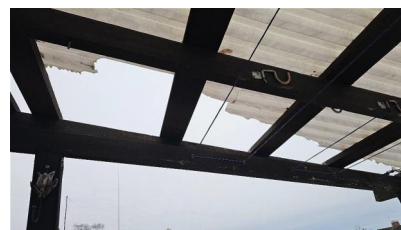
Delar av taket är trasigt.

Vi rekommenderar att du kontaktar en fackman för en fördjupad undersökning för att bedöma orsak och omfattning.

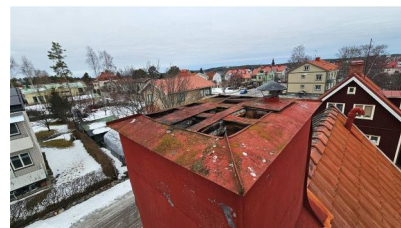
Skorstenen saknar väderskydd.

Väderskydd kan monteras för att skydda mot nederbörd som annars kan orsaka fuktskador och frostsprängning i skorstenen/ murstocken.

Vi rekommenderar att du kontaktar en fackman för att ta reda på hur och om ett väderskydd ska monteras.

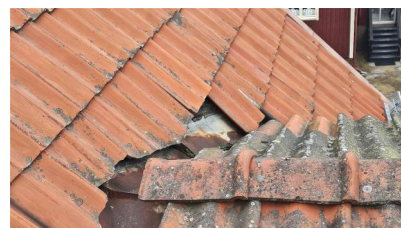
Yttertaket är äldre och det finns skadade och pannor som saknas i vinkelränna..

Takpannor, plåtdetaljer och underlagspapp har enligt vår bedömning en begränsad livslängd. Eftersom husets taktäckning är äldre har det ett minskat motstånd mot vatteninträning. Detta i sin tur kan leda till fuktskador på träläkt och vidare ner i underliggande konstruktioner.

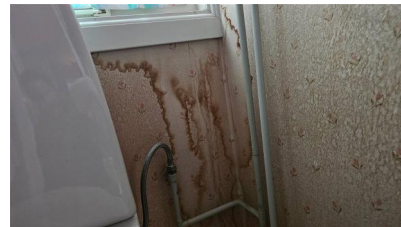
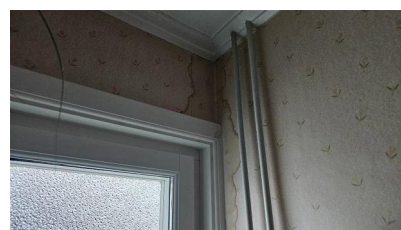
Väggen har fuktfläckar.

Fuktfläckar kan bero på olika saker, och kan vara ett tecken på en tidigare eller en pågående fuktskada.

Vi rekommenderar en fördjupad undersökning för att bedöma orsak och omfattning.

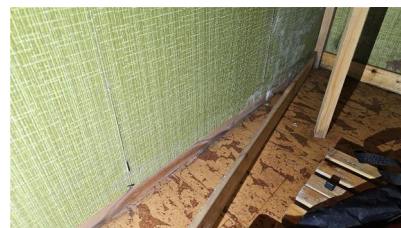
I källaren så är övervägande källarytterrägar påreglade, isolerade väggar.

Vid kontroll av konstruktion uppmättes fuktvärden över kritisk nivå för mikrobiell tillväxt och normal lukt upplevdes.

Fuktkvoten uppmättes till 23 %.

Vi rekommenderar en fördjupad undersökning för att bedöma orsak och omfattning. Det är viktigt att tänka på att denna rekommendation om fördjupad undersökning gäller samtliga källarytterrägar som är påreglade.

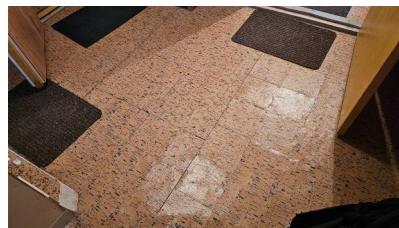
I delar av källaren finns plastmatta direkt på betongplattan.

Plastmattan har släppt från underlaget. Detta kan bero på naturlig fuktpåverkan från marken.

Vi rekommenderar en fördjupad undersökning för att bedöma orsak och omfattning.

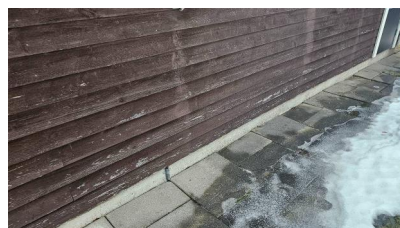
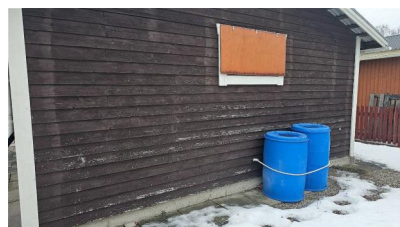
Fasadpanelen är i behov av målning/underhåll.

För att öka livslängden på fasadbeklädnaden rekommenderas målning och underhåll.

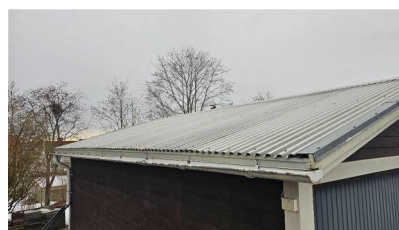
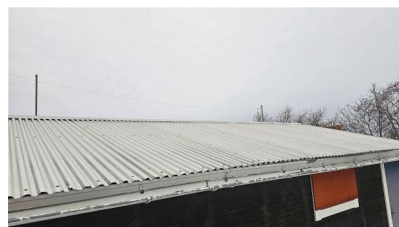
Yttertaket är äldre.

Tak har enligt vår bedömning en begränsad livslängd. Eftersom husets taktäckning är äldre har det ett minskat motstånd mot vatteninträngning. Detta i sin tur kan leda till fuktskador på träläkt och vidare ner i underliggande konstruktioner.

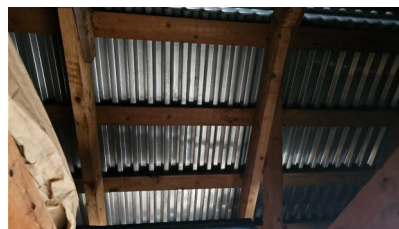
Underlagstak/kondensskydd saknas.

Kondensvatten kan droppa ned och absorberas i isoleringens översta skikt och torkar då oftast utan att det leder till någon skada. Eftersom ett kondensskydd även leder bort vatten från smärre läckage, vid spikhål, skarvar och dylikt, ställs större krav på yttertakets täthet om kondensskydd saknas. När kondensskydd saknas finns en ökad risk för fuktskador i de omkringliggande konstruktionerna.
