Fastighetsuppgifter

Gräslöken 11

Frisörvägen 17

Uppdragsnummer	A31334
Besiktningsdatum	2025-01-20
Besiktningföretag	OBM Byggnadsmiljö AB
Besiktningförrättare	Mattias Hallberg
Närvarande	Säljare
Giltig till och med	2026-01-20

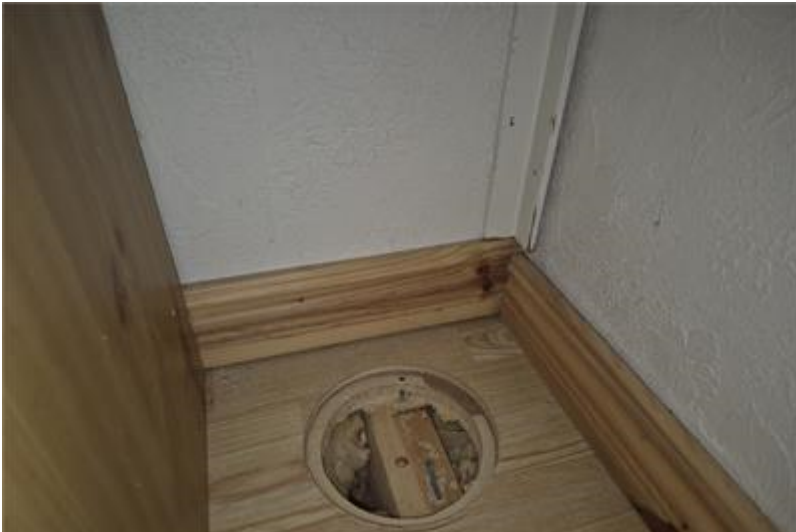
Byggnadsdel	Entréplan
Konstruktionsdel	Uppreglat golv
Konstruktionsuppbyggnad

Det kritiska gränsvärdet för mikrobiell tillväxt brukar anges till ca 15-17% fuktkvot (FK).

FK uppmättes till 9%.
